# Diagnostikaaruanne

## 2021 HYUNDAI TUCSON MHEV Premium

### Diagnostika üksikasjad

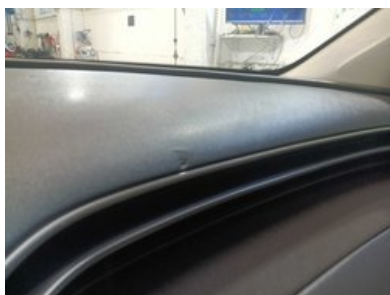
#### ✔ 1. Esiosa: Katted ja liistud - Seisukord

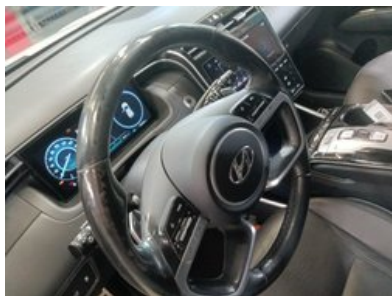
✓ **2. Esiosa:** Rool - Seisukord

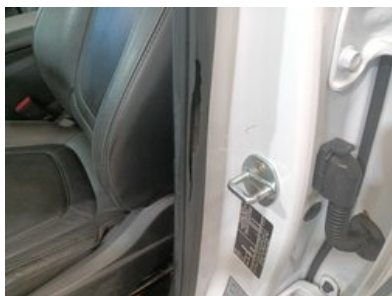
✓ **3. Uksed:** Uste Kummitihendid

- ✓ 1. Kereplaadi Geomeetria Parandamine
- ✓ 2. Vaheta Ukse Kummitihend

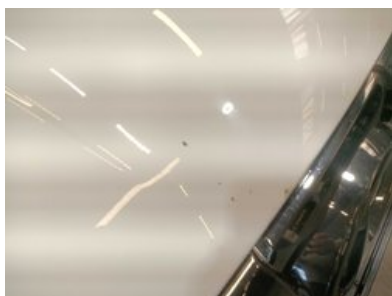
✓ **1. Esiosa:** Kapott - Nähtavad Kahjustused

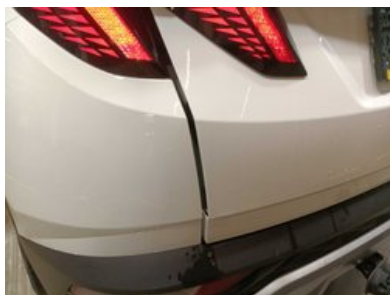
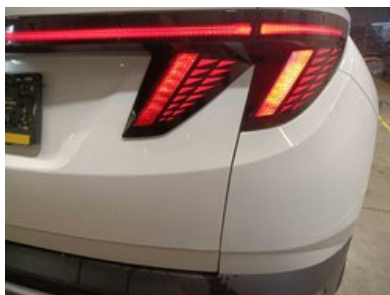
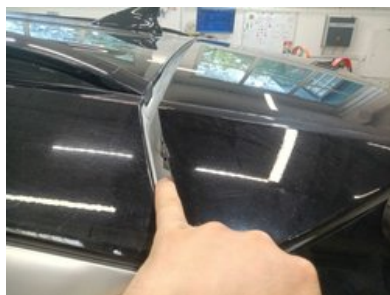
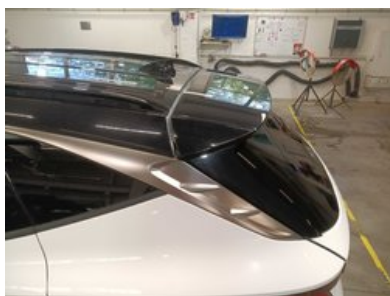
## ✓ 2. Külg: Keredetailide Geomeetria

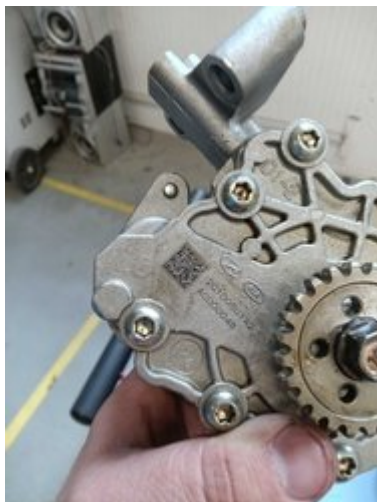
### ✓ 1. MOOTOR: Õlipump

- ✓ 1. Mootoriõli ja Filtri Vahetus
- ✓ 2. Õlipump
- ✓ 3. Kardaanhvõll
