# Diagnostikaaruanne

## 2016 MITSUBISHI OUTLANDER Premium

### Diagnostika üksikasjad

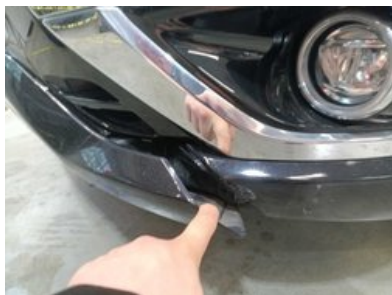
### ✓ 1. Esiosa: Esistange - Seisukord ja Joondus

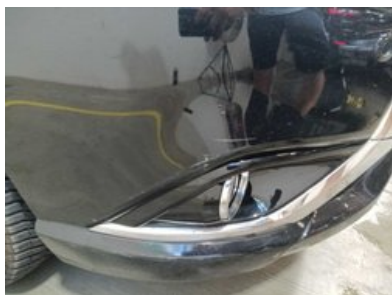
### ✓ 2. Esiosa: Esistange - Seisukord ja Joondus

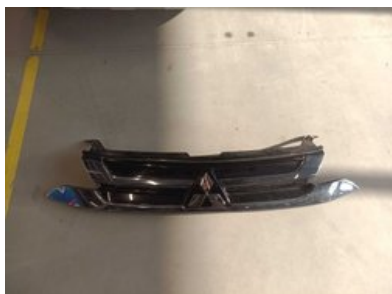
### ✓ 3. Esiosa: Esivõre - Seisukord

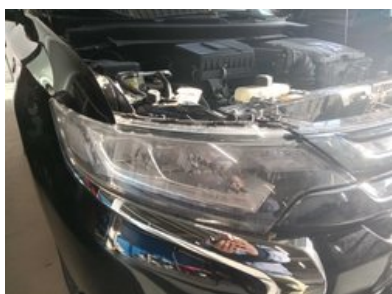
### ✓ 4. Tuled: Esituled (Päevatuled, Kaugtuled, Udu, Suunatuled) - Põhiline Toimimine, Kahjustused ja Värv

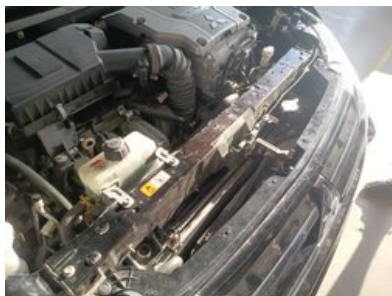
- ✓ **5. Muu:** Kuuldavad Märgid (Lahtised Osad, Kolisemine jne)

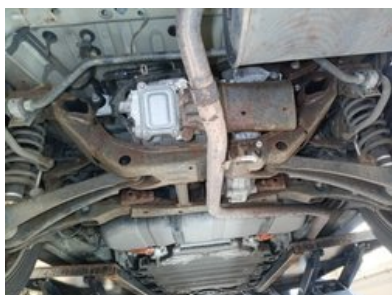
- ✓ **1. KERE - TAGAOSA:** Korrosioon

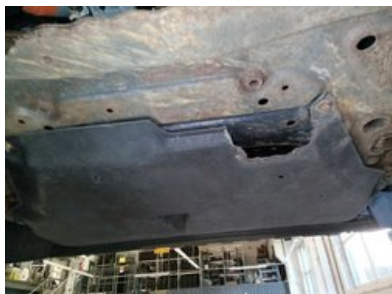
- ✓ **2. MOOTOR:** Mootori Alumine Kate (Katki)

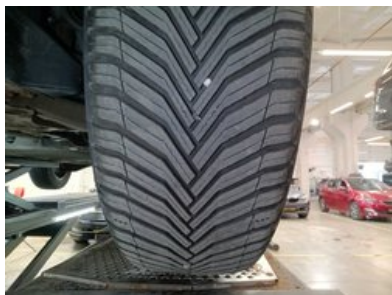
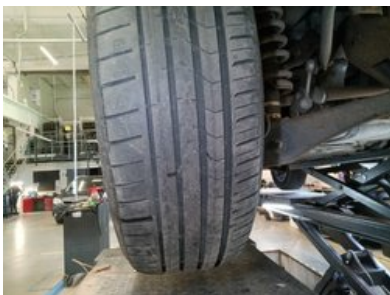
- ✓ **4. MUU:** Vahetada Rehve

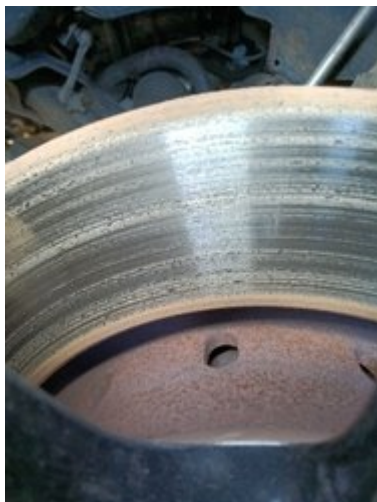
✓ **5. PIDURID:** Esimesed Pidurikettad Mõlemad

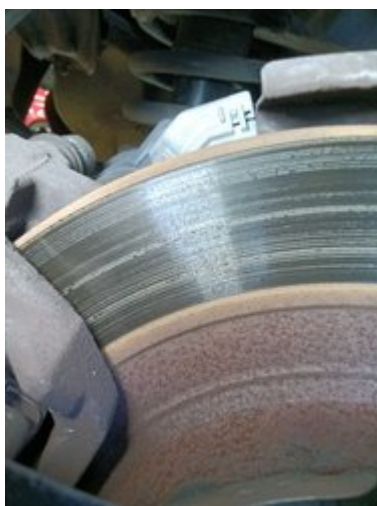
✓ **6. PIDURID:** Tagumine Piduri Ketas (Mõlemad)

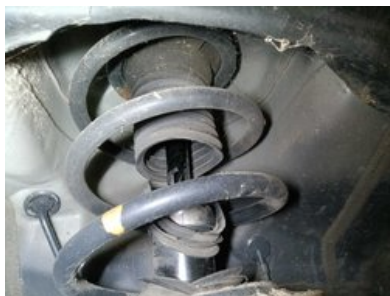
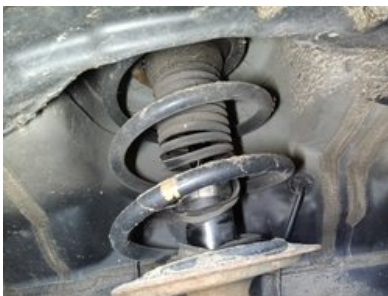
✓ **7. VEDRUSTUS:** Amortisaatorite Tolmukate

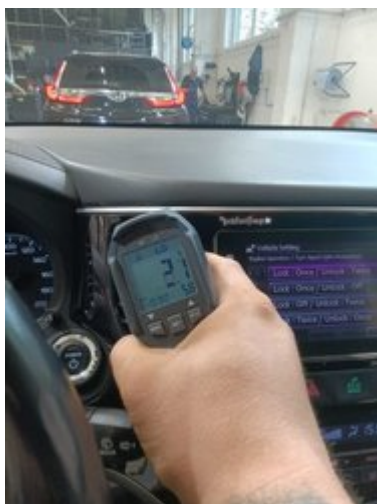
### ✓ 3. Kliimaseadme Mõõtmine
