# Diagnostikaaruanne

## 2015 PEUGEOT 308 Executive

Longo poolt läbi viidud põhjaliku diagnostika käigus, 11 puudust olid tuvastatud sõidukis.

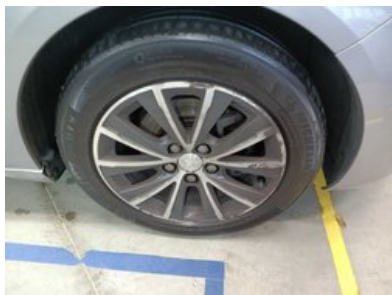
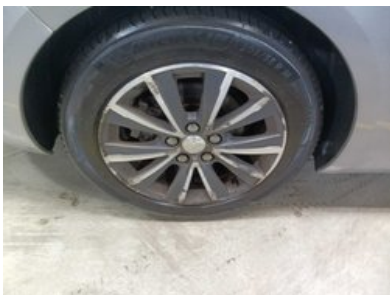
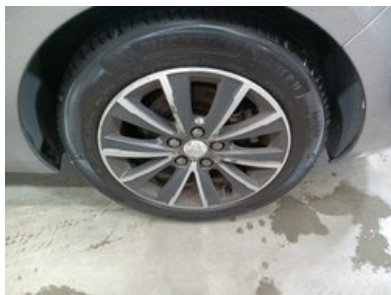
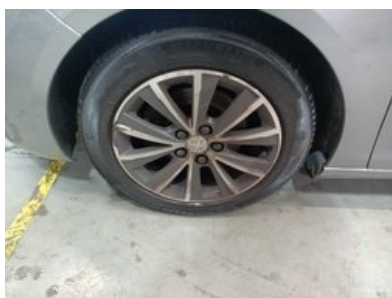
### ✓ 1. Külg: Veljed - Seisukord

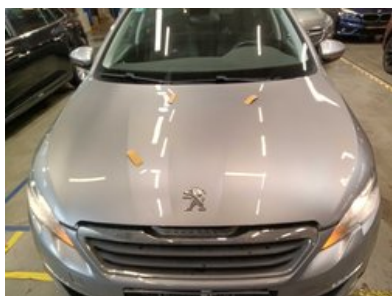
### ✓ 2. Esiosa: Kapott - Nähtavad Kahjustused

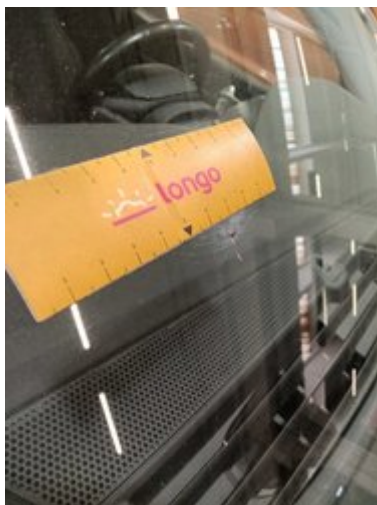
### ✓ 3. Esiosa: Esiklaasi terviklikkus - puuduvad tehnölevaatust välistavad kahjustused

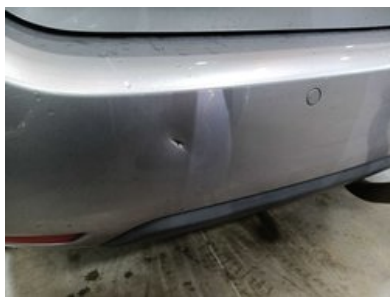
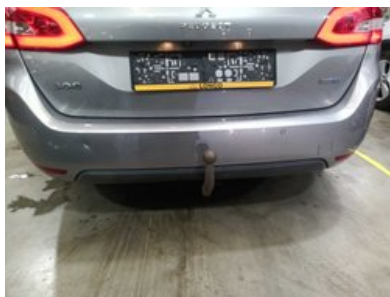
✓ **4. Tagaosa:** Tagumine stange - Seisukord ja joondus

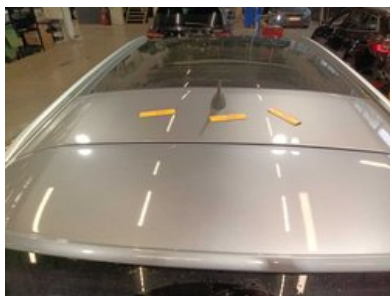
✓ **5. Muu:** Katus - Nähtavad kahjustused (nt rahekahjustused)

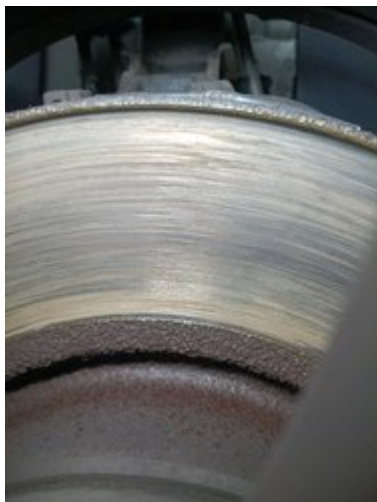
✓ **3. PIDURID:** Esimesed Pidurikettad Mõlemad

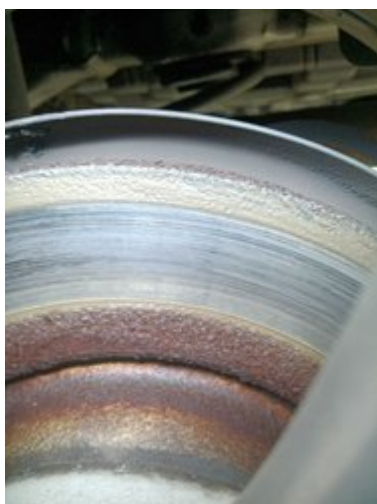
✓ **4. PIDURID:** Tagumine Piduri Ketas (Mõlemad)

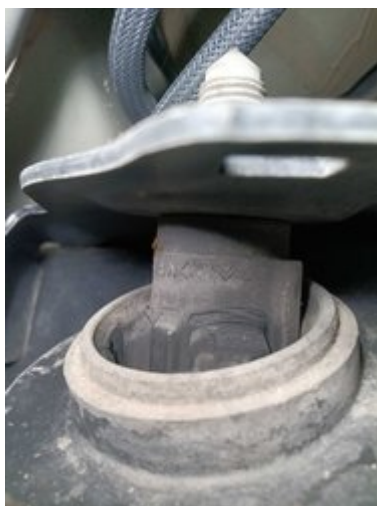
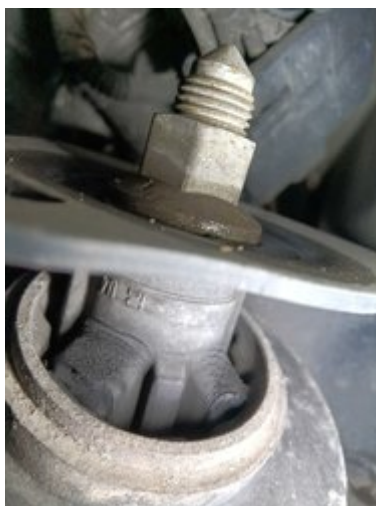
✓ **6. VEDRUSTUS:** Vedrustuse Alumise Õla Puksid Mõlemad
