# Diagnostikaaruanne

## 2019 PEUGEOT 5008 Allure

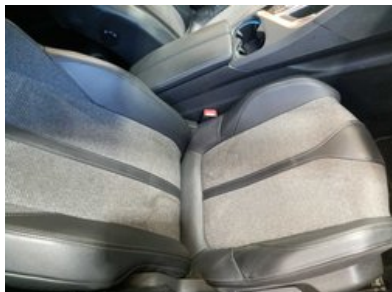
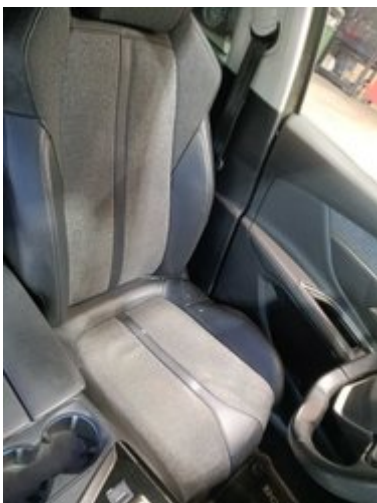
✓ **2. Salong:** Täiendavad Puhastustööd

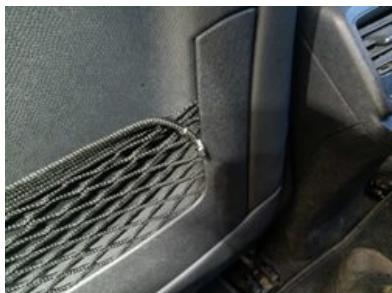
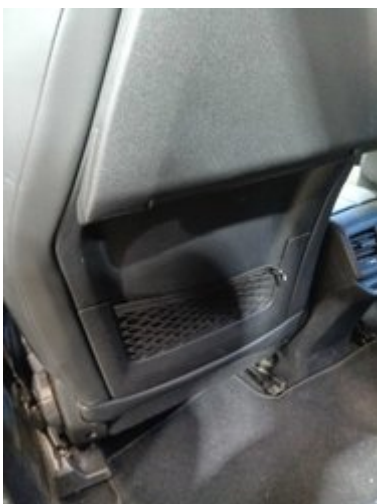
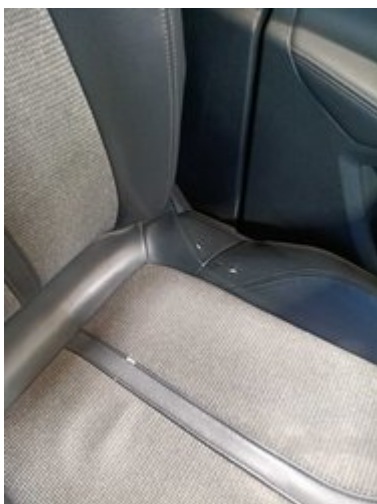
✓ **3. Istmed:** Kõik Istmed - Seisukord

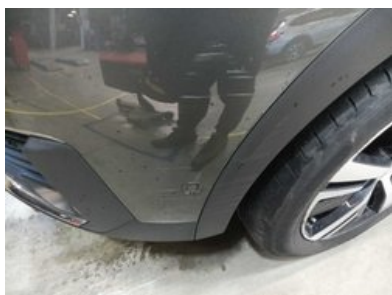
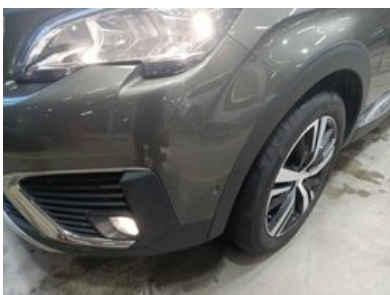
✓ **1. Esiosa:** Esistange - Seisukord ja Joondus

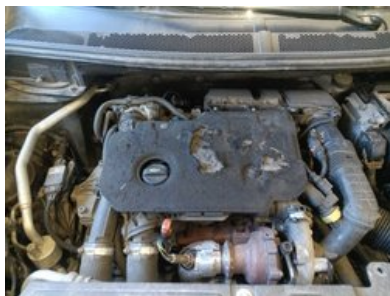
✓ **2. Esiosa:** Mootorikatte Terviklikkus

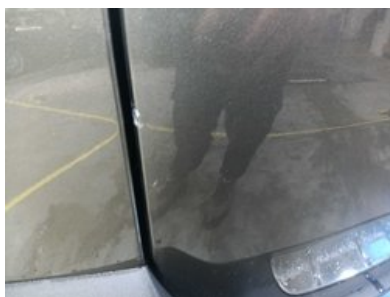
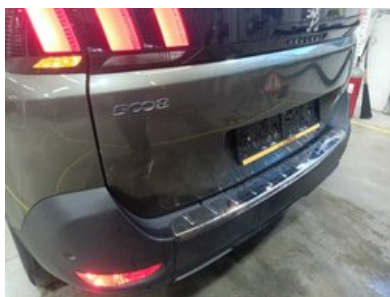
✓ **3. Tagaosa:** Pagasiluuk - Nähtavad kahjustused

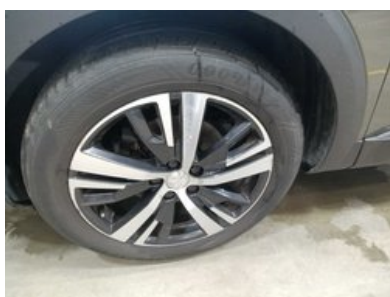
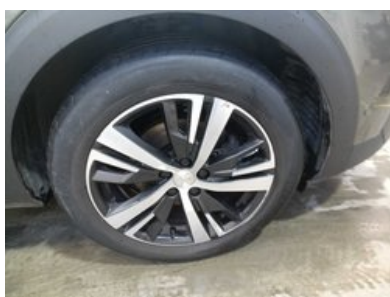
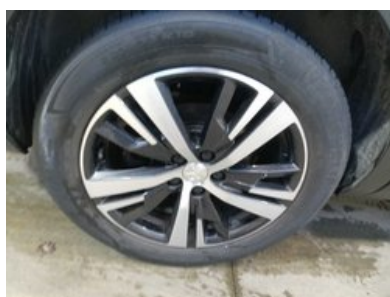
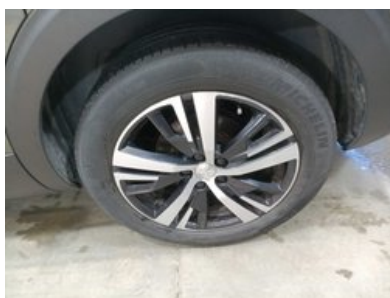
✓ **4. Külg:** Veljed - Seisukord

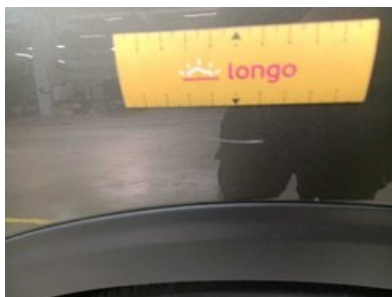
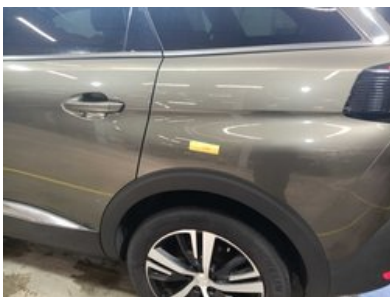
✓ **5. Külg:** Vasak ja Parem Külg - Nähtavad Kahjustused ja Kriimustused

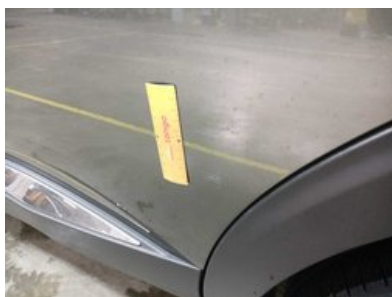
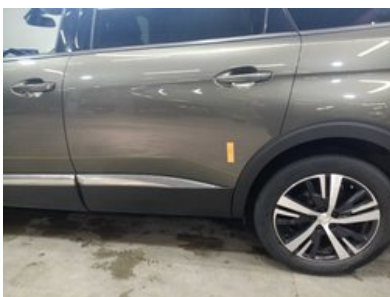
✓ **6. Külg:** Vasak ja Parem Külg - Nähtavad Kahjustused ja Kriimustused

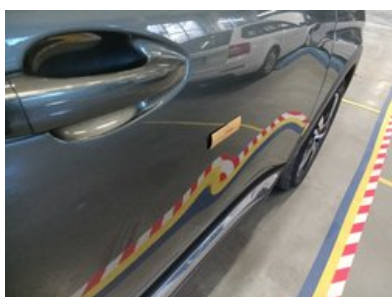
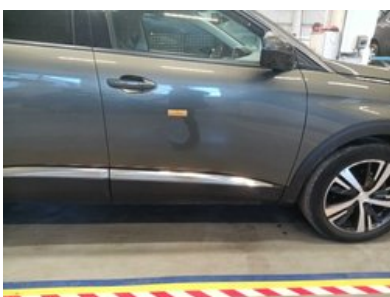
✓ **7. Külg:** Vasak ja Parem Külg - Nähtavad Kahjustused ja Kriimustused

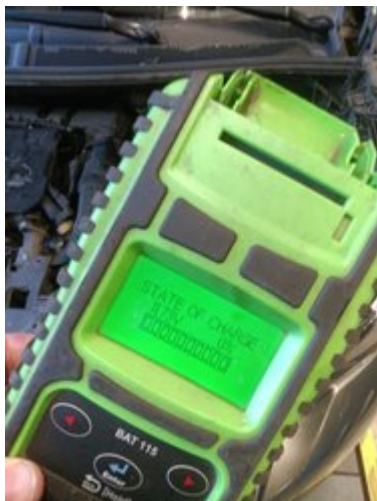
### ✓ 1. MUU: Laadida Akut

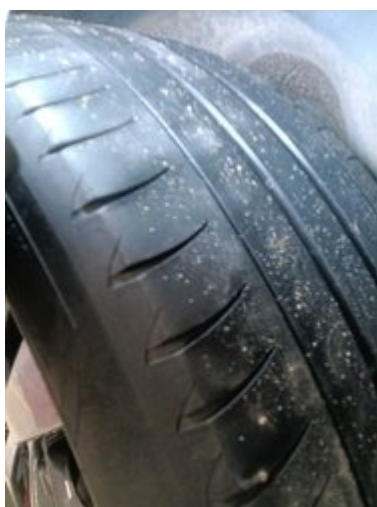
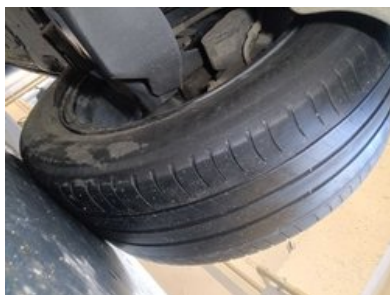
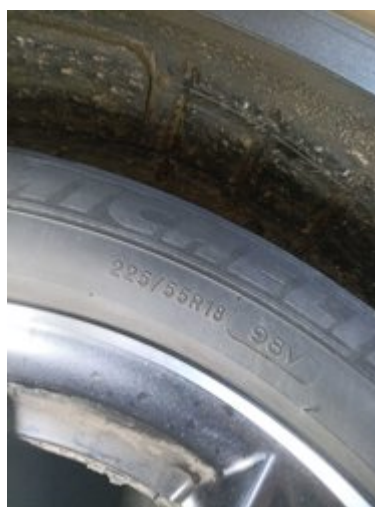
### ✓ 3. MUU: Vahetada Rehve

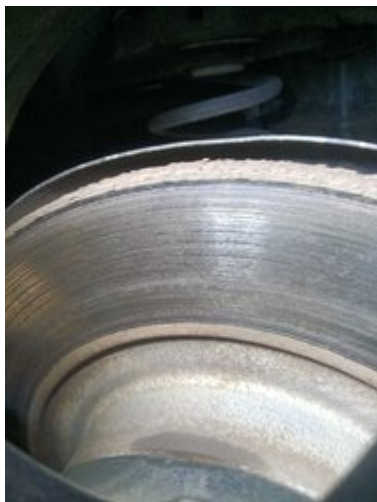
✓ **4. PIDURID:** Tagumine Piduri Ketas (Mõlemad)

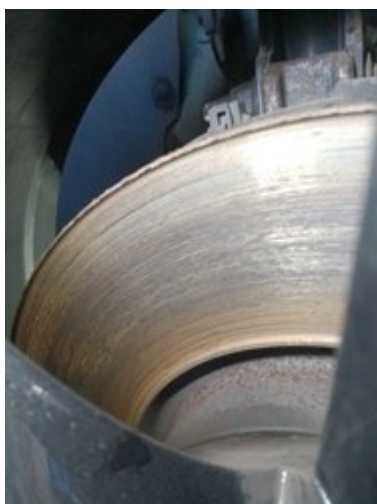
✓ **5. PIDURID:** Esimesed Pidurikettad Mõlemad

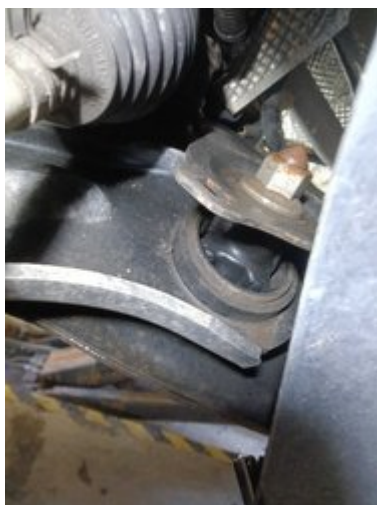
✓ **6. VEDRUSTUS:** Vedrustuse Alumine Õlg Mõlemad

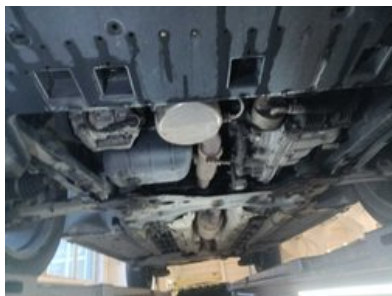
## ✓ 7. KERE - EESOSA: Mootori Kate Puudub
