# Diagnostikaaruanne

## 2021 CITROEN C4 Feel Edition

Kontrollitud Longo Shared Service sertifitseeritud diagnostika meeskonna poolt: Eimantas A., Mindaugas G.

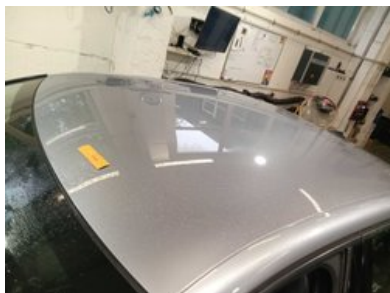
- ✓ **1. Muu:** Katus - Nähtavad kahjustused (nt rahekahjustused)

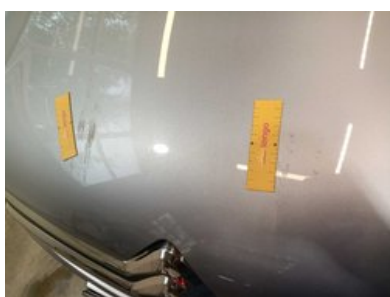
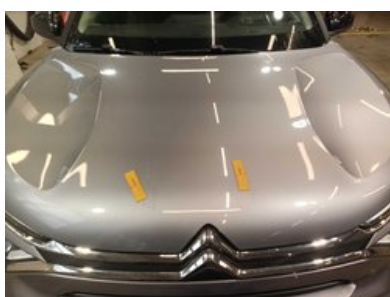
- ✓ **2. Muu:** Täiendavad Poleerimistööd

- ✓ 1. Kere pesemine
- ✓ 2. Salongi süvapuhasus ainult hüpoallergeensete puhastusvahendidega
- ✓ 3. Kere poleerimine pärast puhastamist

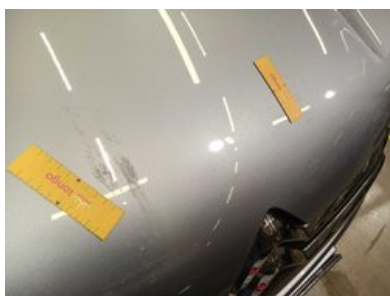
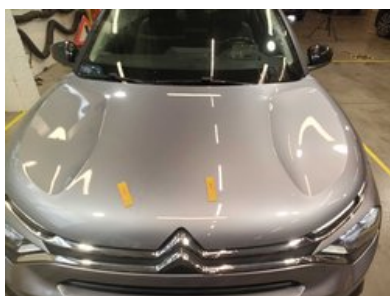
- ✓ **3. Esiosa:** Kapott - Nähtavad Kahjustused

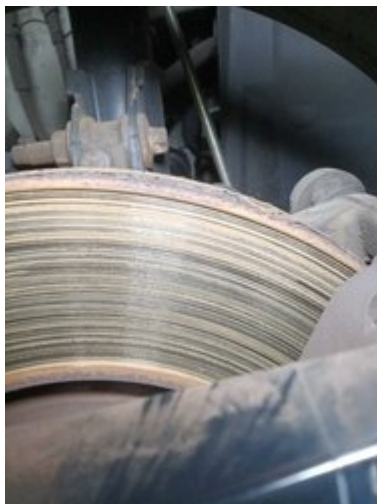
✓ **2. PIDURID:** Esimesed Pidurikettad Mõlemad

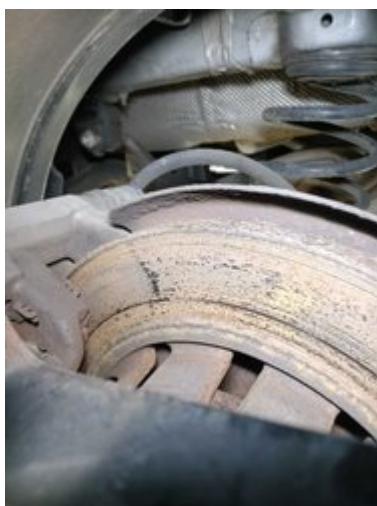
✓ **3. PIDURID:** Tagumine Piduri Ketas (Mõlemad)
