# Diagnostikaaruanne

## 2018 SKODA OCTAVIA

Läbisõit lõpetamise kuupäeval: 192 489 km

Longo poolt läbi viidud põhjaliku diagnostika käigus, 10 puudust olid tuvastatud sõidukis.

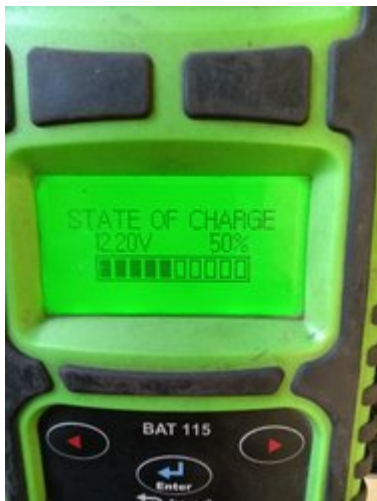
### ✓ 1. MUU: Laadida Akut

- ✓ 1. Muu: Generaatori Rull
- ✓ 2. Laadida Akut
- ✓ 3. Mootoriõli ja Filtri Vahetus
- ✓ 4. Vahetada Rehve
- ✓ 5. Haagise Tulede Pistik
- ✓ 6. Vaheta Pirn Esitulede Jaoks

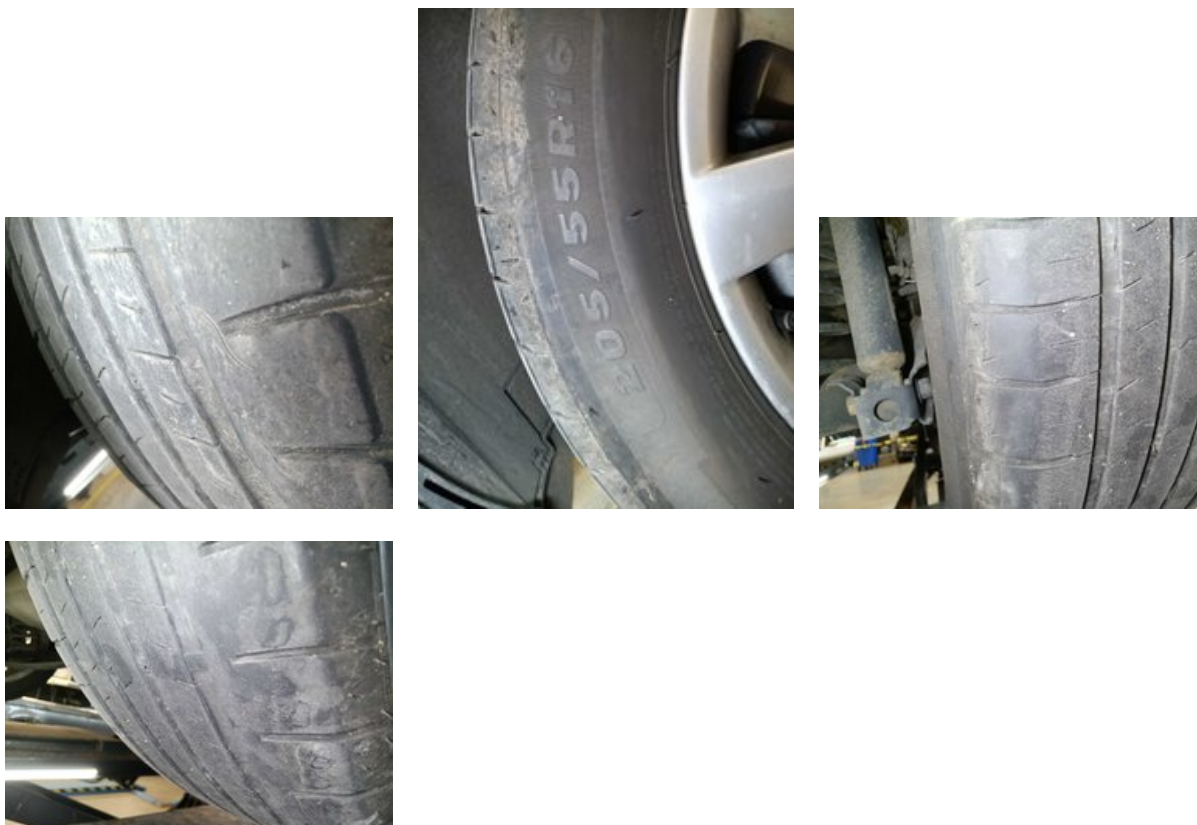
### ✓ 3. MUU: Vahetada Rehve
