# Diagnostikaaruanne

## 2016 NISSAN X-TRAIL Tekna

### Tuvastatud puuduste kokkuvõte

Longo poolt läbi viidud põhjaliku diagnostika käigus, 9 puudust olid tuvastatud sõidukis.

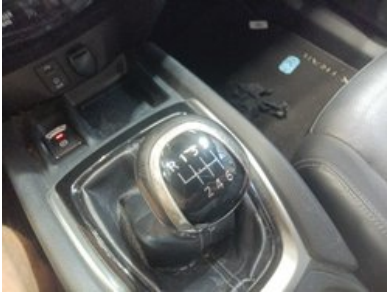
- ✓ **1. Salong:** Käigukang Katik ja Käigukang Nupp - Seisukord

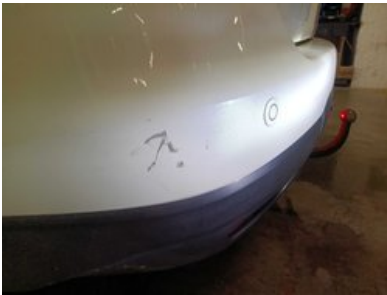
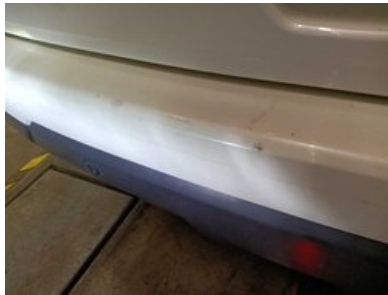
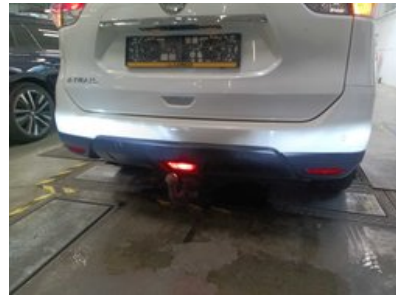
- ✓ **1. Tagaosa:** Tagumine stange - Seisukord ja joondus

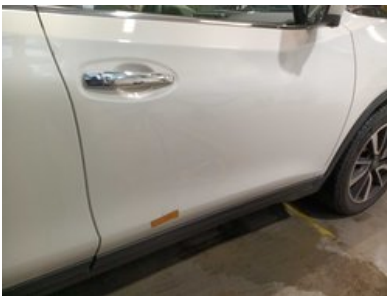
- ✓ **2. Külg:** Vasak ja Parem Külg - Nähtavad Kahjustused ja Kriimustused

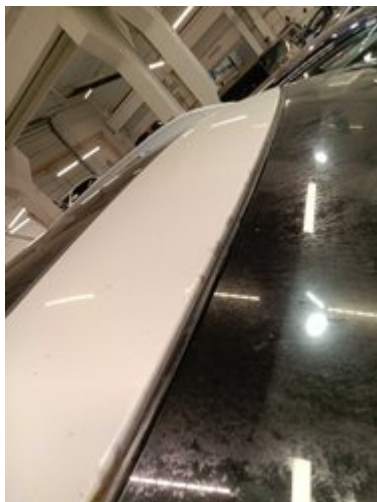
- ✓ **4. Muu:** Katus - Nähtavad kahjustused (nt rahekahjustused)

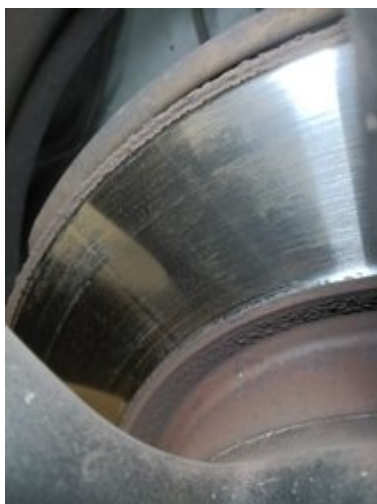
- ✓ **1. PIDURID:** Esimesed Pidurikettad Mõlemad

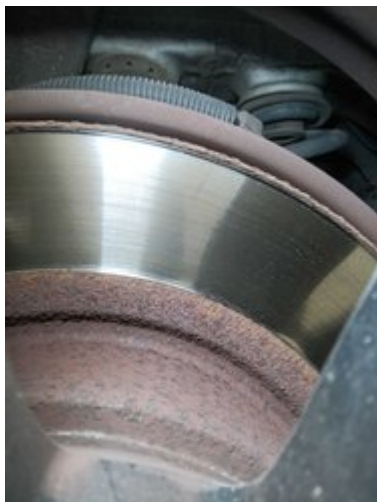
✓ **2. PIDURID:** Tagumine Piduri Ketas (Mõlemad)

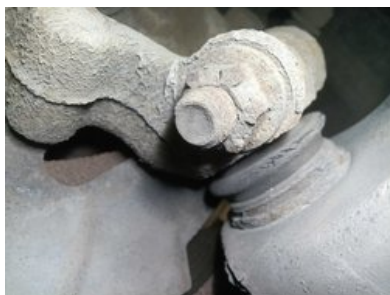
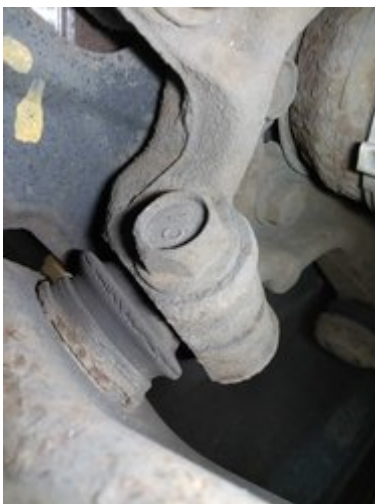
✓ **4. VEDRUSTUS:** Vedrustuse Alumise Õla Puksid Mõlemad
