# Diagnostikaaruanne

## 2021 FORD KUGA Vignale

Värv: Must	CO <sub>2</sub> NEDC heitkogus: 26 g/km
Kütuse tüüp: Bensiin / Hübrid / Plug-in	CO <sub>2</sub> WLTP heitkogus: 32 g/km
Keretüüp: Maastur	Täismass (GVW): 2320 kg
Uste arv: 5	Mootori suurus: 2.50 l
Istekohtade arv: 5	Silindrid: 4
Läbisõit: 239 225 km	Võimsus: 165 kw
VIN-kood: WF0FXXWPMHMM80133	Kütusekulu: 1.20 l/100km
Käigukast: Automaatne	Rehvimõõt: 225/60 - 18"
Veoskeem: Esivedu	Longo laoseisu ID: N552348

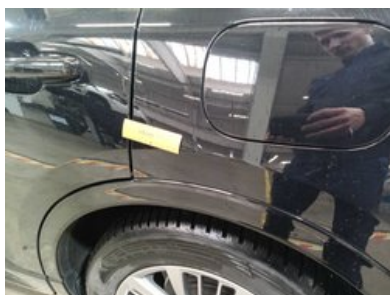
- ✔ **1. Külg:** Vasak ja Parem Külg - Nähtavad Kahjustused ja Kriimustused
