# Diagnostikaaruanne

## 2017 VOLKSWAGEN TIGUAN Connected Ser

Värv: Hall	CO <sub>2</sub> NEDC heitkogus: 129 g/km
Kütuse tüüp: Diisell	
Keretüüp: Maastur	Täismass (GVW): 2230 kg
Uste arv: 5	Mootori suurus: 2.00 l
Iste kohtade arv: 5	Silindrid: 4
Läbisõit: 208 957 km	Võimsus: 110 kw
VIN-kood: WVGZZZ5NZHW394540	Kütusekulu: 4.90 l/100km
Käigukast: Automaatne	Rehvimõõt: 255/45 - 19"
Veoskeem: Esivedu	Longo laoseisu ID: N813810

Longo poolt läbi viidud põhjaliku diagnostika käigus, 15 puudust olid tuvastatud sõidukis.

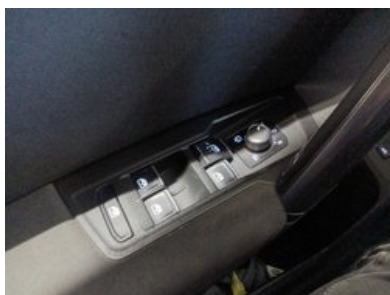
- ✔ **1. Uksed:** Elektriakende Toimimine - Kõik Aknad

- ✓ 1. Vahetada Aknatõstuki Nuppu(-pe)
- ✓ 2. Esiklaasi Remont

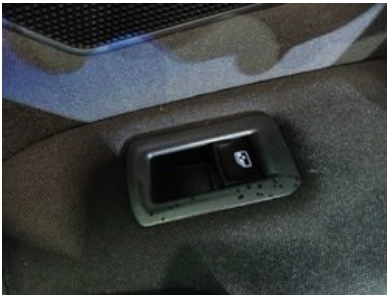
✓ **2. Uksed:** Elektriakende Toimimine - Kõik Aknad

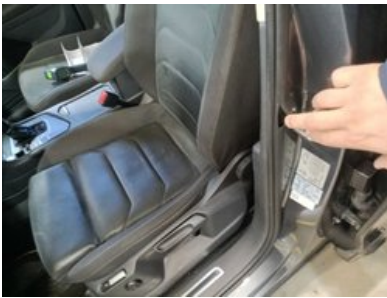
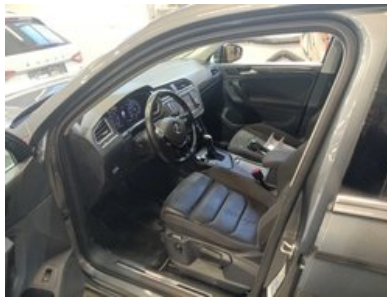
✓ **3. Uksed:** Uste Kummitihendid

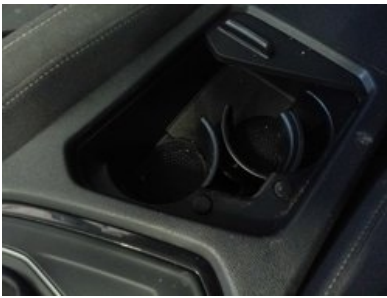
✓ **4. Salong:** Tarvikud - Toimimine ja Seisukord

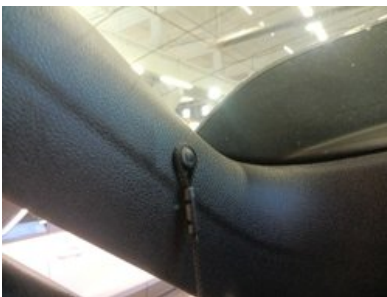
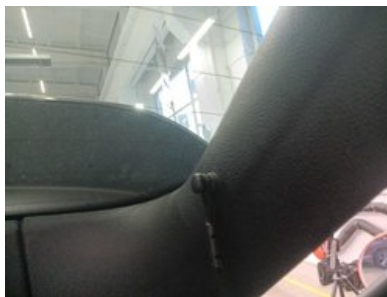
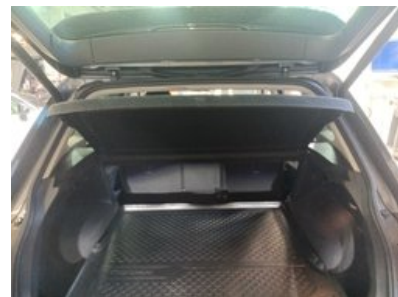
✓ **5. Salong:** Pagasiruumi kate - Toimimine ja seisukord

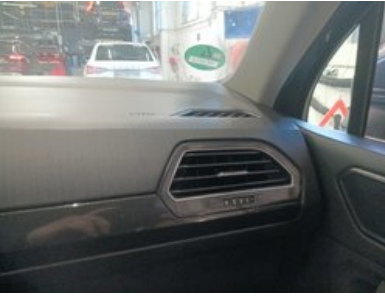
✓ **6. Esiosa:** Katted ja liistud - Seisukord

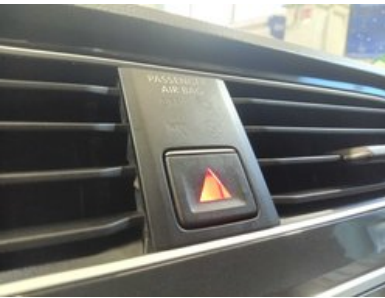
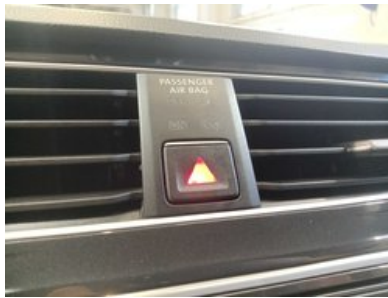
✓ **7. Esiosa:** Katted ja liistud - Seisukord

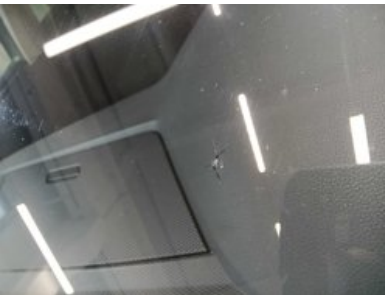
✓ **1. Esiosa:** Esiklaasi terviklikkus - puuduvad tehnöülevaatus välitavad kahjustused

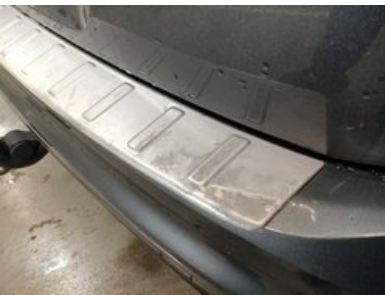
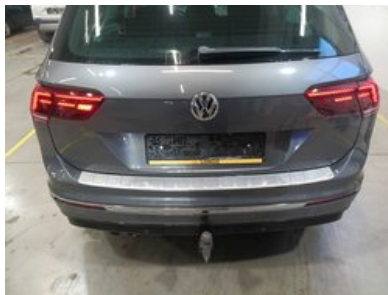
✓ **2. Tagaosa:** Tagumine stange - Seisukord ja joendus

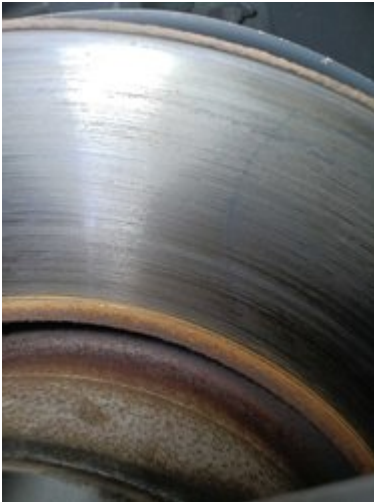
- ✓ **1. MUU:** Esimesed Pidurikettad Koos Klotsidega

- ✓ 1. Õlirõhu Reguleerimisklapp
- ✓ 2. Mootoriõli ja Filter
- ✓ 3. Esimesed Pidurikettad Koos Klotsidega
- ✓ 4. Vahetada Rehve

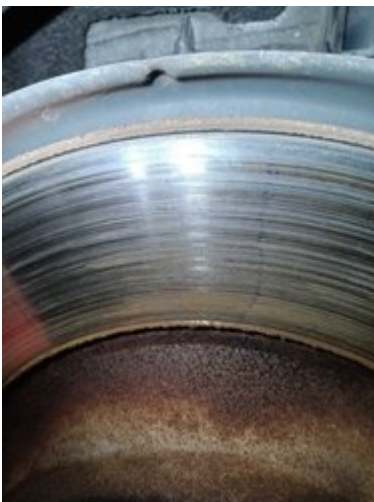
- ✓ **3. MUU:** Tagumised Pidurikettad koos Klotsidega

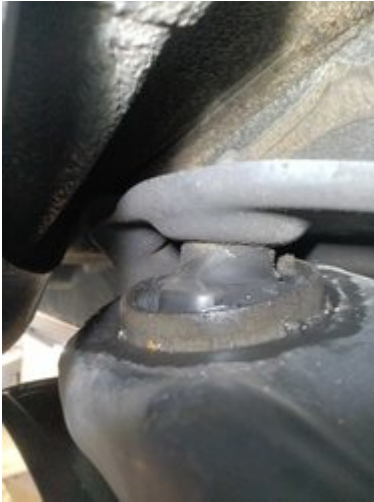
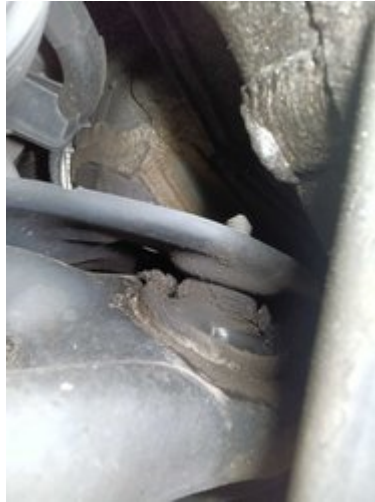
✓ **5. MUU:** Vedrustuse Alumine Võll
