# Diagnostikaaruanne

## 2018 OPEL ASTRA Business+

# Ettevalmistus- ja remondiaruanne

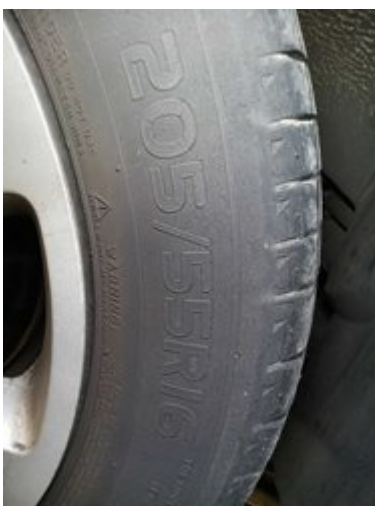
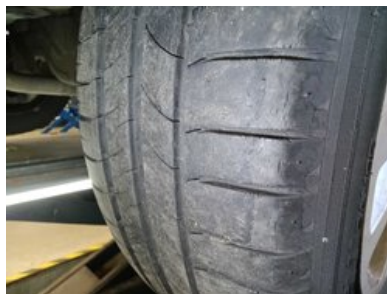
- ✓ **1. MUU:** Mootoriõli ja Filtri Vahetus

- ✓ **2. MUU:** Vahetada Rehve

- ✓ 1. Mootoriõli ja Filtri Vahetus

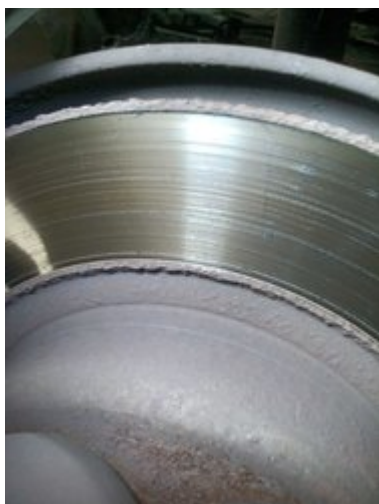
- 
- ✓ **3. PIDURID:** Esimesed Pidurikettad Mõlemad
