# Diagnostikaaruanne

## 2018 PEUGEOT 308 GT-line

# Ettevalmistus- ja remondiaruanne

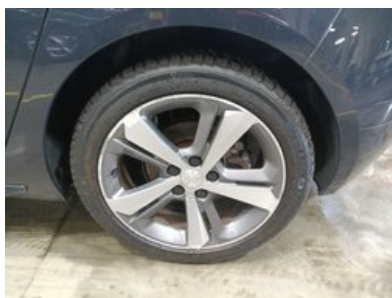
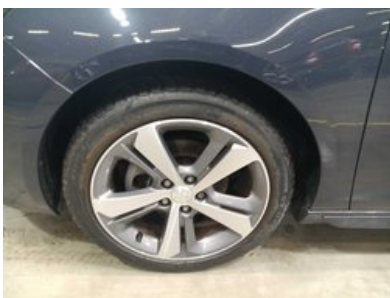
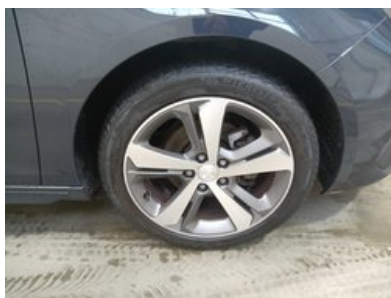
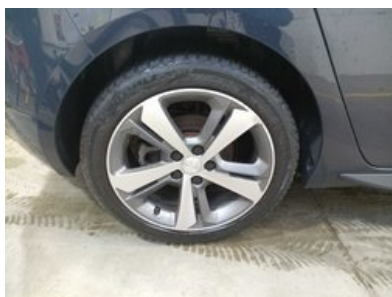
### ✓ 1. Külg: Veljed - Seisukord

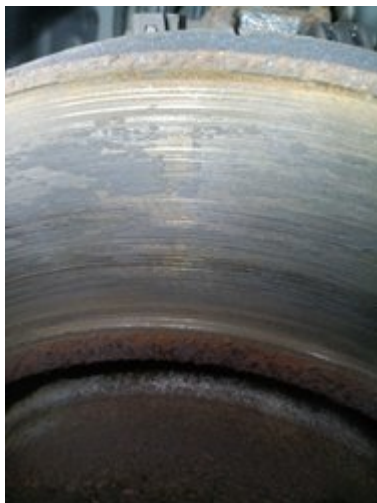
- ✓ **1. MUU:** Esimesed Pidurikettad koos Klotsidega

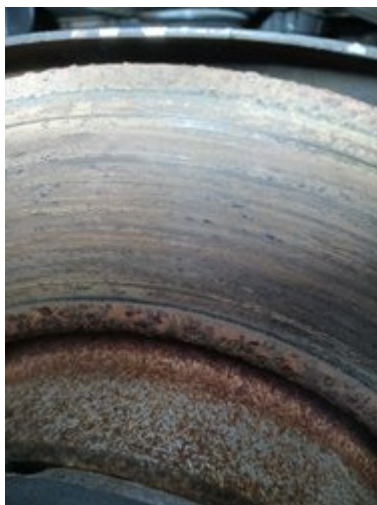
- 
- ✓ **4. MUU:** Tagumised Pidurikettad Koos Klotsidega

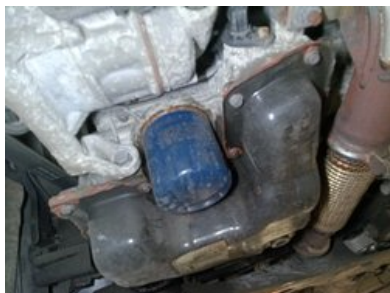
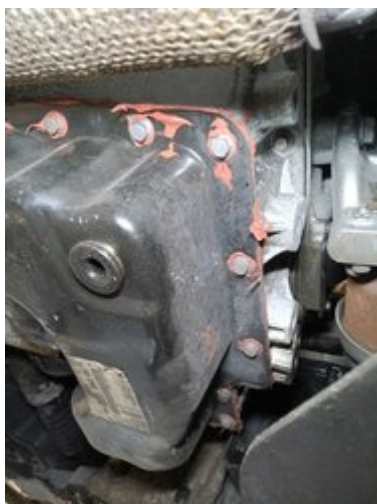
✓ **6. MUU:** Õlipann

- ✓ 1. Õlipann
- ✓ 2. Laadida Akut
- ✓ 3. Mootoriõli ja Filter
- ✓ 4. Sisselaskeloa Ajamrihm

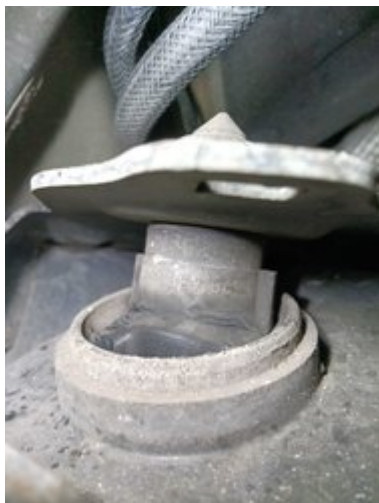
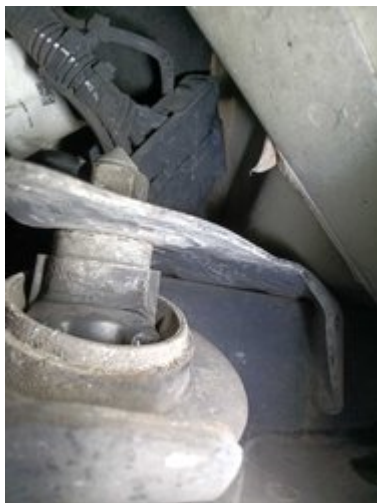
✓ **7. MUU:** Vedrustuse Alumine Võll
