Diagnostikaaruanne

2017 RENAULT MEGANE GT

Diagnostika üksikasjad

Longo poolt läbi viidud põhjaliku diagnostika käigus, 21 puudust olid tuvastatud sõidukis.

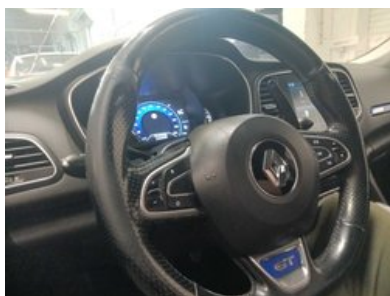
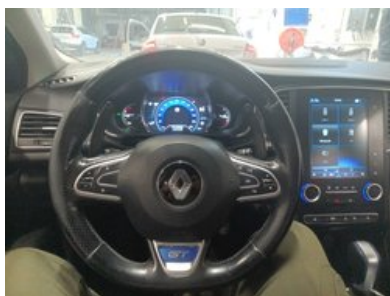
✔ 1. Esiosa: Rool - Seisukord

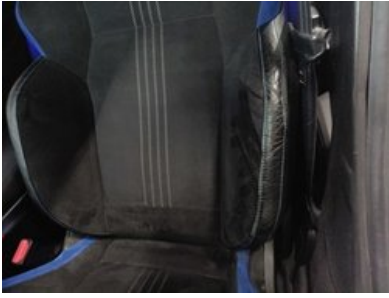
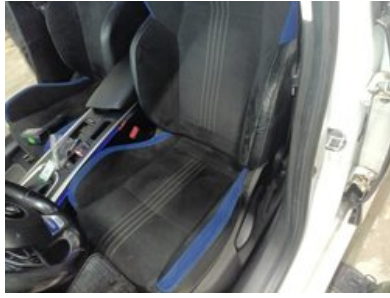
✔ **2. Istmed:** Kõik Istmed - Seisukord

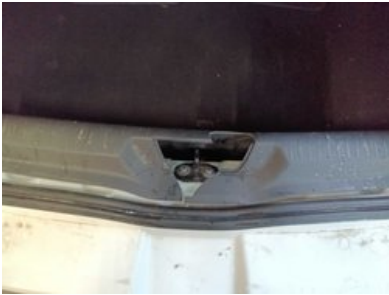
✔ **3. Salong:** Katted ja liistud - Seisukord

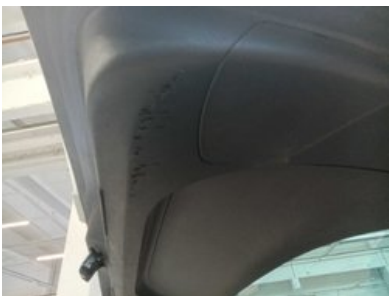
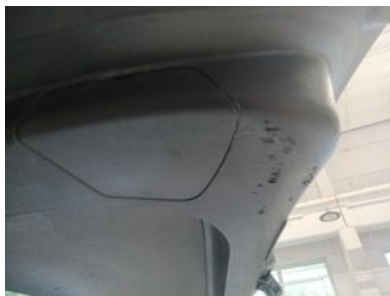
✔ **4. Salong:** Katted ja liistud - Seisukord

- ✓ 1. Vahetada Pagasiruumi Siseplasti

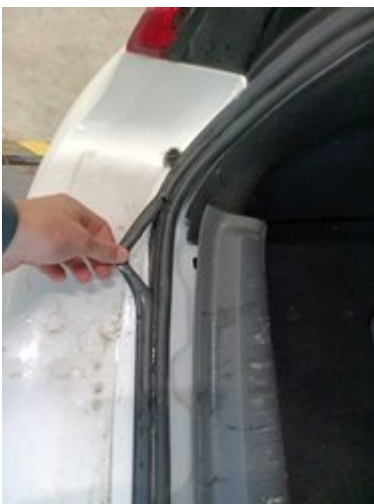
✔ **5. Uksed:** Uste Kummitihendid

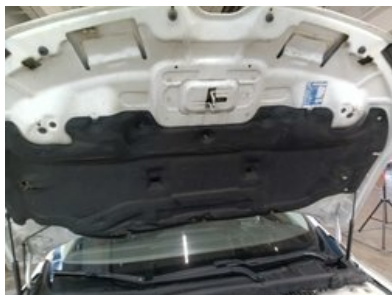
✓ 1. Esiosa: Kapoti Heliisolatsioon - Seisukord

- ✓ 1. Esimene Pidurisupport (Üks)
- ✓ 2. Esimesed Pidurikettad (Mõlemad)
- ✓ 3. Mootoriõli ja Filtri Vahetus
- ✓ 4. Mootorikaane heliisolatsioon
- ✓ 5. Muu: Pidurite remontkomplekt
- ✓ 6. Õlikork

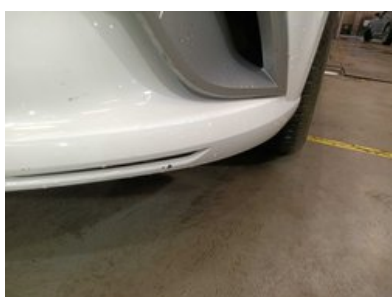
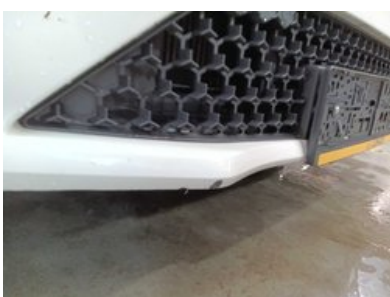
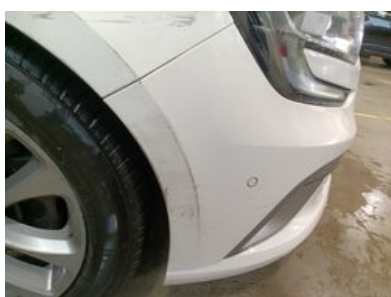
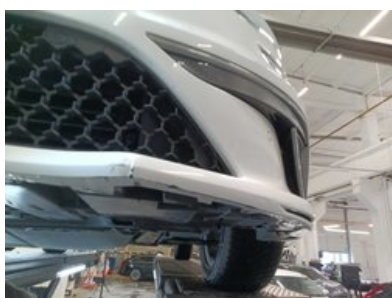
✓ 2. Esiosa: Esistange - Seisukord ja Joondus

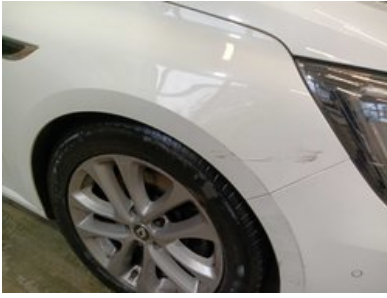
✓ **4. Külg:** Vasak ja Parem Külg - Nähtavad Kahjustused ja Kriimustused

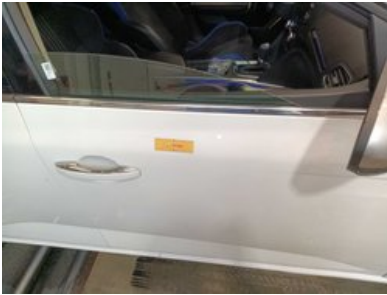
✓ **5. Külg:** Vasak ja Parem Külg - Nähtavad Kahjustused ja Kriimustused

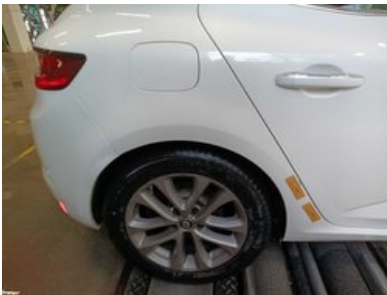
✓ **6. Külg:** Vasak ja Parem Külg - Nähtavad Kahjustused ja Kriimustused

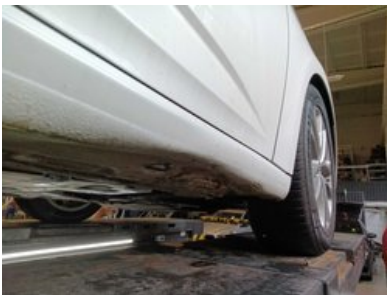
✓ **7. Külg:** Vasak ja Parem Külg - Nähtavad Kahjustused ja Kriimustused

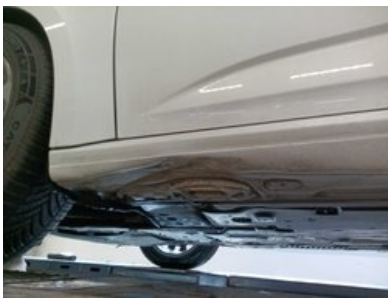
✓ **8. Külg:** Vasak ja Parem Külg - Nähtavad Kahjustused ja Kriimustused

- ✓ 1. Värv Tagumine Poritiib

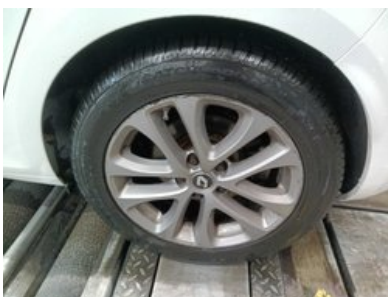
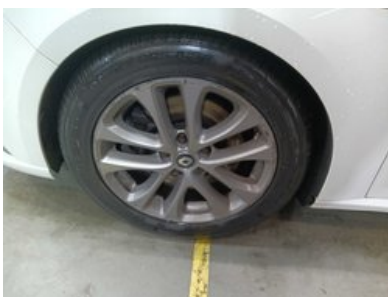
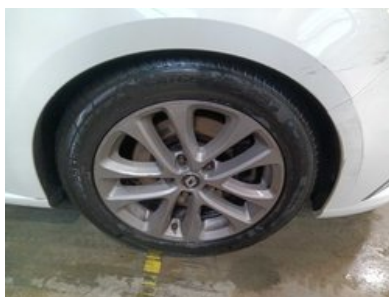
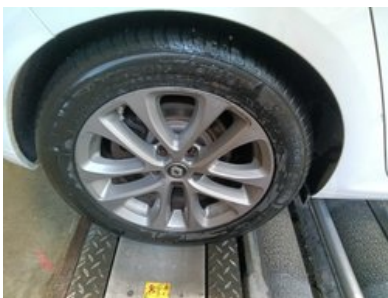
✓ **9. Külg:** Veljed - Seisukord

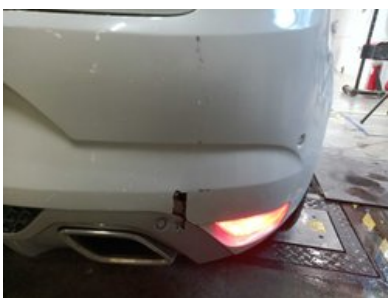
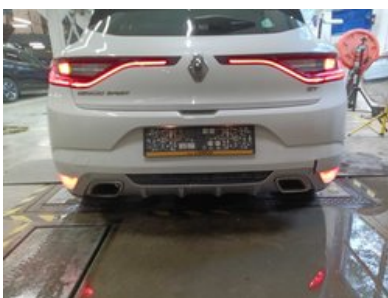
✓ **10. Tagaosa:** Tagumine stange - Seisukord ja joendus

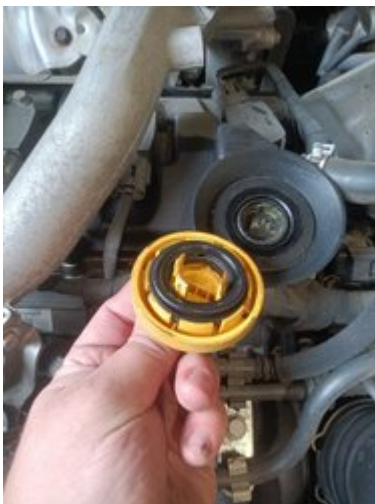
✓ **2. MOOTOR:** Ölikork

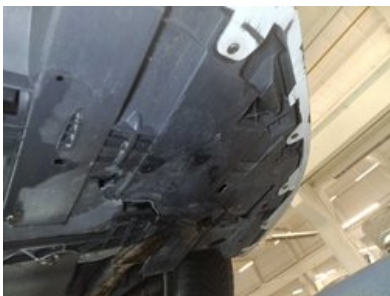
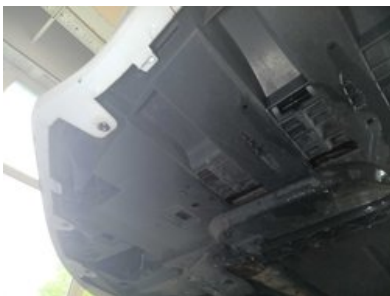
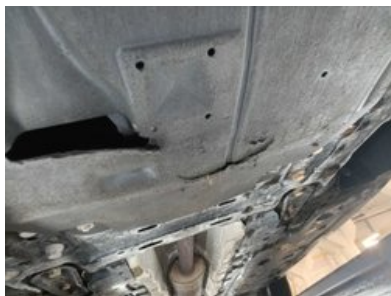
✓ **3. KERE - EESOSA:** Kahjustus

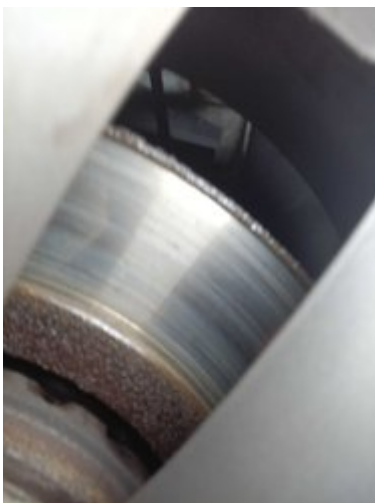
✓ **4. PIDURID:** Esimesed Pidurikettad Mõlemad

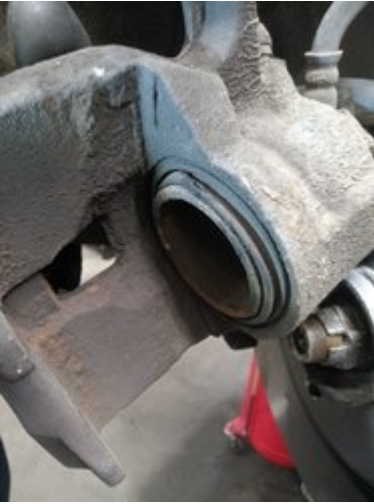
✓ **5. PIDURID:** Esimene Pidurisuport Üks

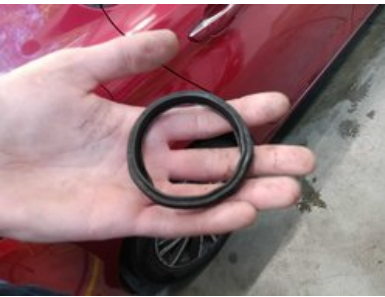
✓ **6. PIDURID:** Piduri Remondi Komplekt

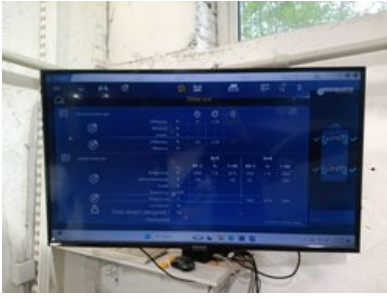
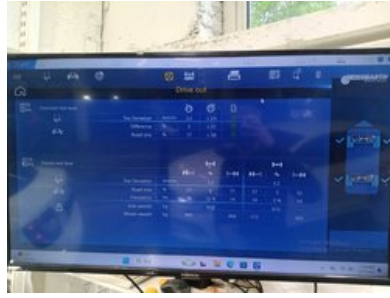
✓ 2. Piduristendi Tulemused

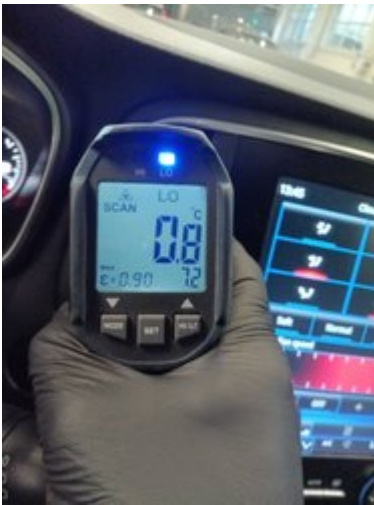
✓ 4. Kliimaseadme Mõõtmine
