# Diagnostikaaruanne

## 2018 OPEL ASTRA Business+

### Diagnostika üksikasjad

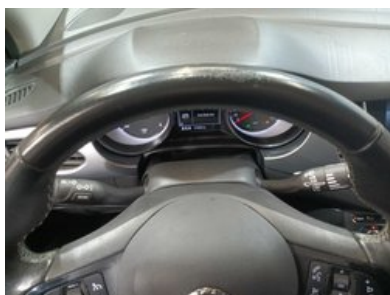
#### ✔ 1. Esiosa: Rool - Seisukord

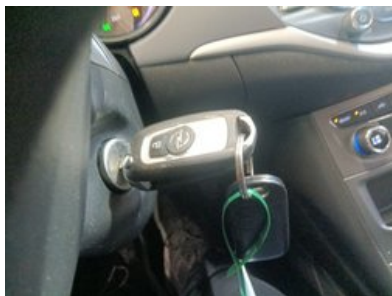
✓ **2. Salong:** Tarvikud - Toimimine ja Seisukord

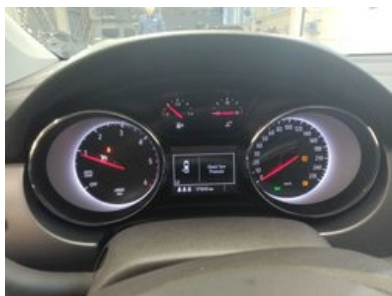
✓ **3. Salong:** Tarvikud - Toimimine ja Seisukord

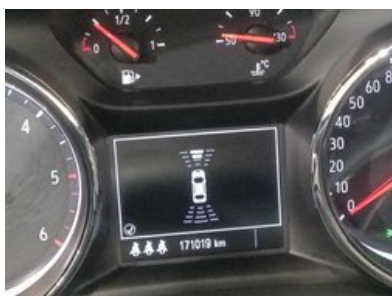
✓ **4. Salong:** Tarvikud - Toimimine ja Seisukord

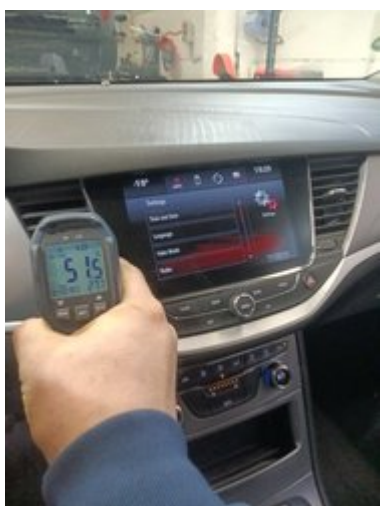
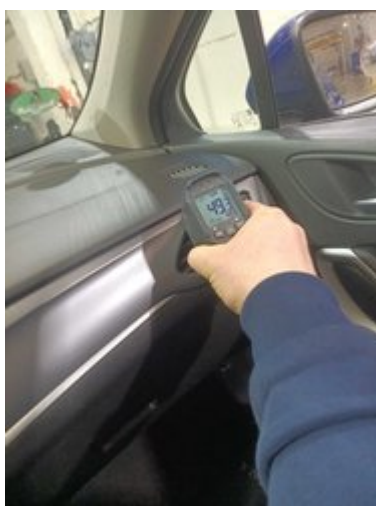
✓ **5. Salong:** Tarvikud - Toimimine ja Seisukord

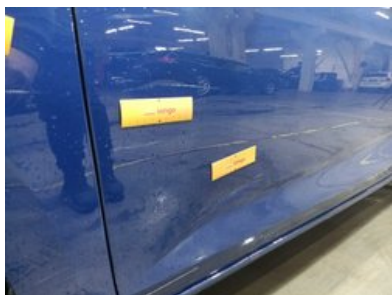
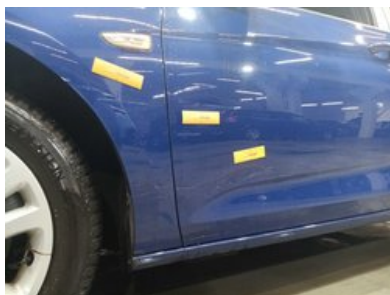
✓ **1. Külg:** Vasak ja Parem Külg - Nähtavad Kahjustused ja Kriimustused

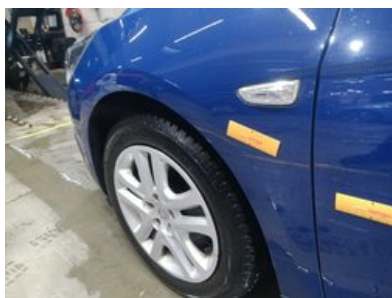
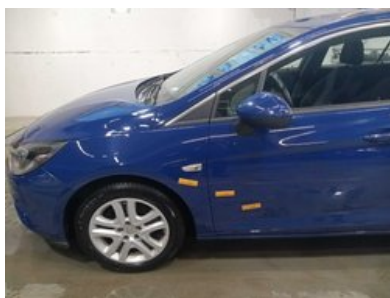
✓ **2. Külg:** Vasak ja Parem Külg - Nähtavad Kahjustused ja Kriimustused

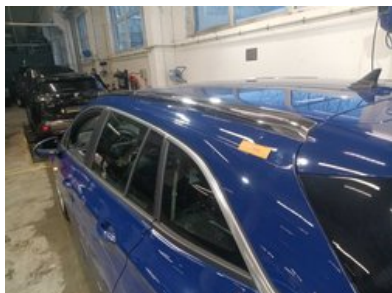
✓ **3. Külg:** Vasak ja Parem Külg - Nähtavad Kahjustused ja Kriimustused

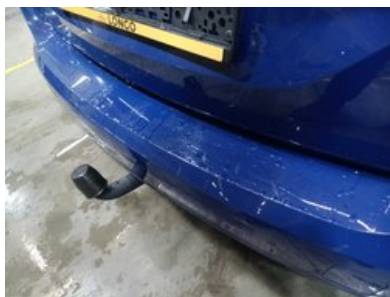
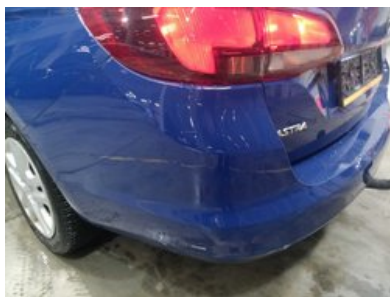
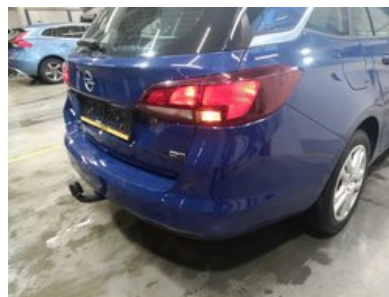
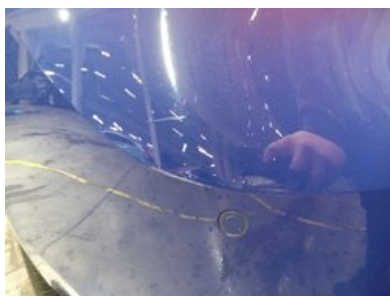
✔ **4. Tagaosa:** Tagumine stange - Seisukord ja joondus

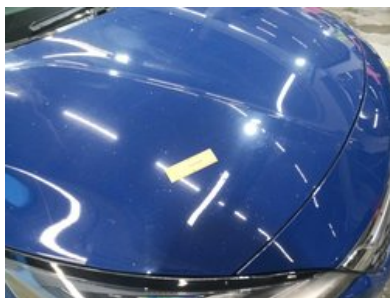
✔ **5. Esiosa:** Kapott - Nähtavad Kahjustused

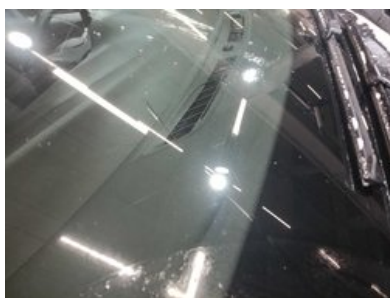
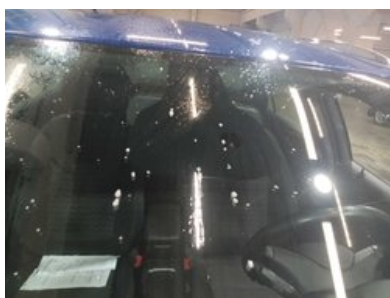
✔ **6. Esiosa:** Esiklaasi terviklikkus - puuduvad tehnölevaatust välistavad kahjustused

- ✓ 1. Esiklaasi Vahetamine

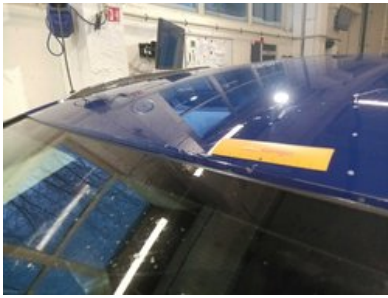
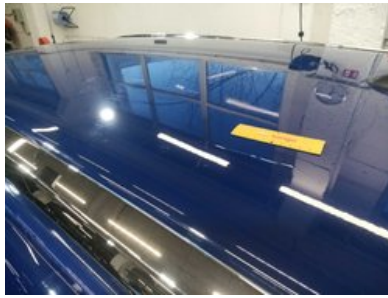
✓ **7. Muu:** Katus - Nähtavad kahjustused (nt rahekahjustused)

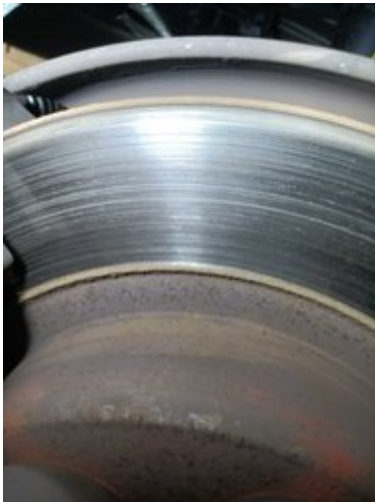
✓ **3. PIDURID:** Tagumine Piduri Ketas (Mõlemad)

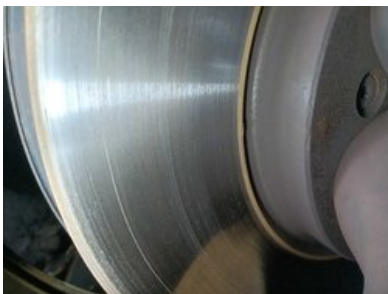
✓ **4. PIDURID:** Esimesed Pidurikettad Mõlemad

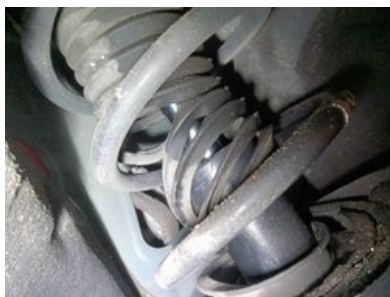
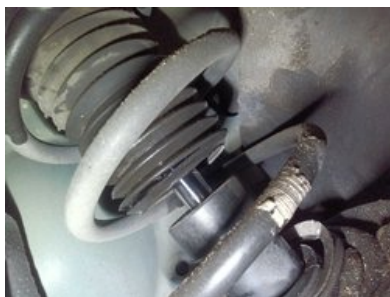
✔ **5. VEDRUSTUS:** Amortisaatorite Kate
