Diagnostikaaruanne

2019 MERCEDES BENZ A180 Business Solu

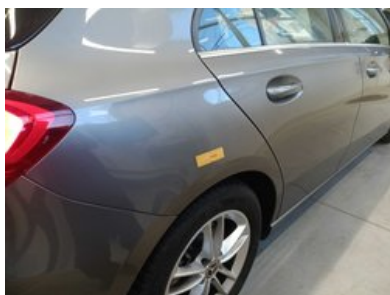
- ✔ **1. Külg:** Vasak ja Parem Külg - Nähtavad Kahjustused ja Kriimustused

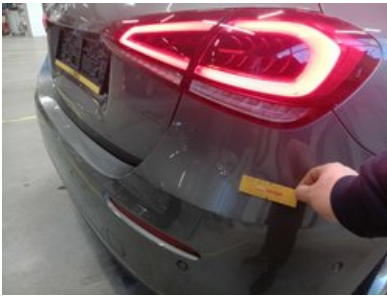
- ✓ **2. Tagaosa:** Tagumine stange - Seisukord ja joendus

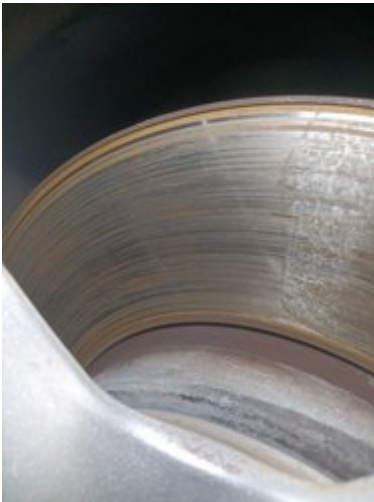
- ✓ **1. MUU:** Laadida Akut
- ✓ **2. MUU:** Mootoriõli ja Filtri Vaetus
- ✓ **3. PIDURID:** Esimesed Pidurikettad Mõlemad

- ✓ 1. Laadida Akut
- ✓ 2. Eelsoojendusküünlad (Kõik)
- ✓ 3. Mootoriõli ja Filtri Vahetus
- ✓ 4. Õlirõhk

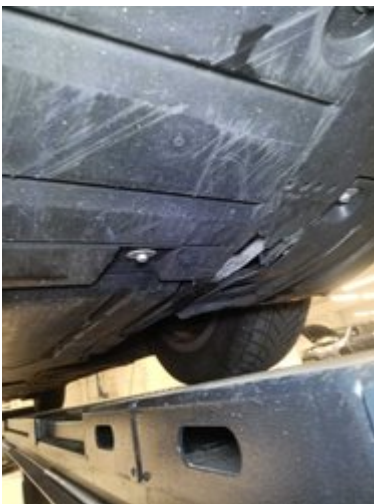
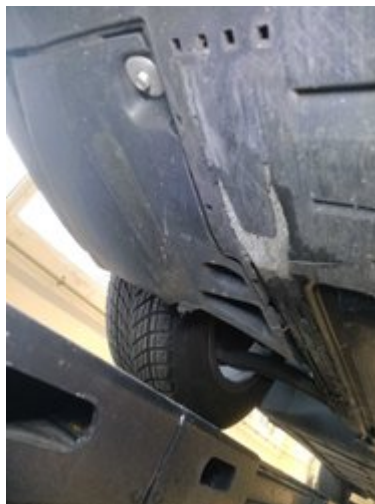
- ✓ **4. KERE - EESOSA:** Esimene Põrkepakk - Täielik

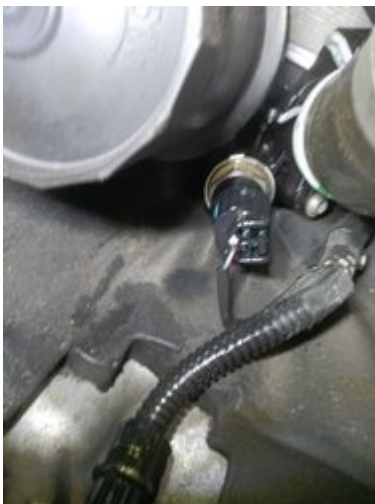
✔ **5. MOOTOR: Öilirõhk**

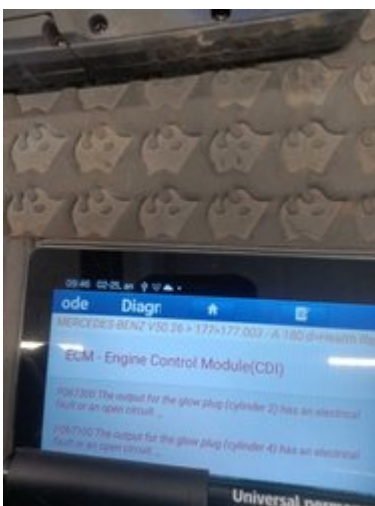
✔ **6. MOOTORI JUHTIMINE - KÜTUS: Hõõgpihustid (Kõik)**
