# Diagnostikaaruanne

## 2017 PEUGEOT 2008 Lion

Longo poolt läbi viidud põhjaliku diagnostika käigus, 11 puudust olid tuvastatud sõidukis.

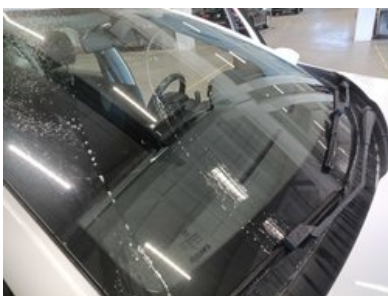
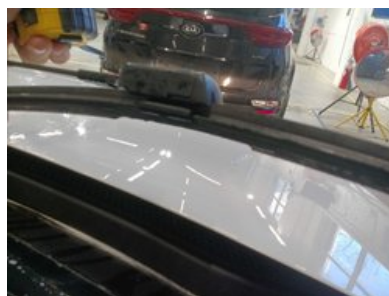
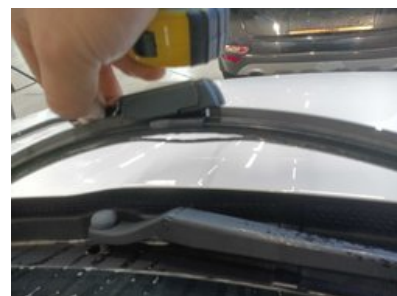
- ✔ 1. **Esiosa:** Klaasipuhasti Kumm ja Käepide (Ees ja Taga) - Seisukord

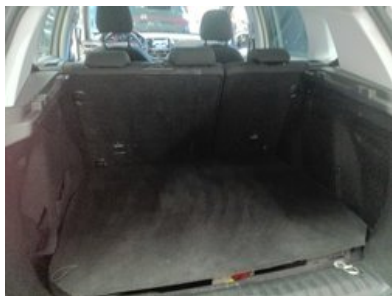
✓ **2. Salong:** Pagasiruumi kate - Toimimine ja seisukord

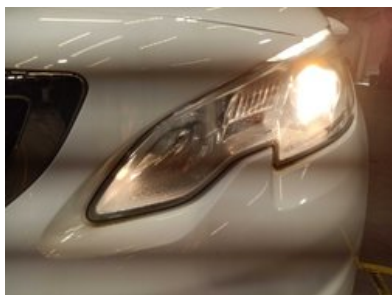
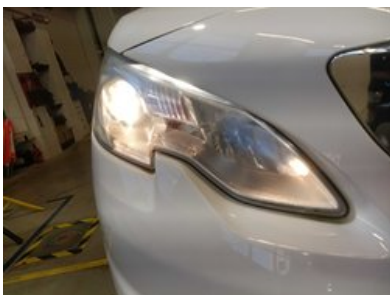
✓ **1. Muu:** Täiendavad Poleerimistööd

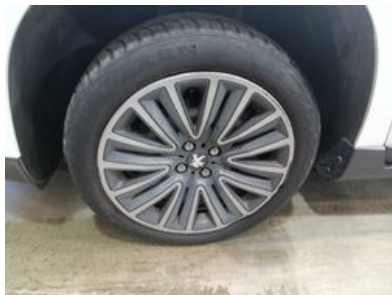
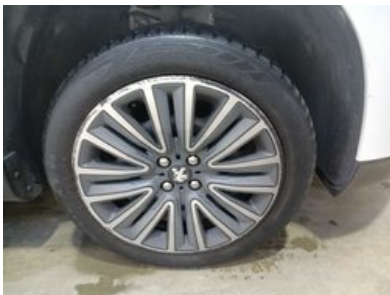
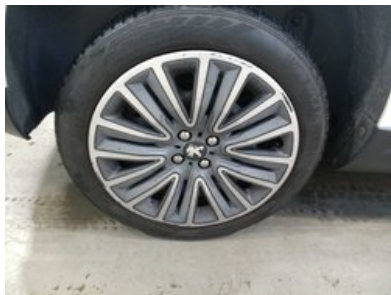
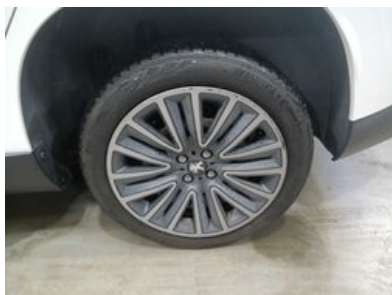
✓ **2. Külg:** Veljed - Seisukord

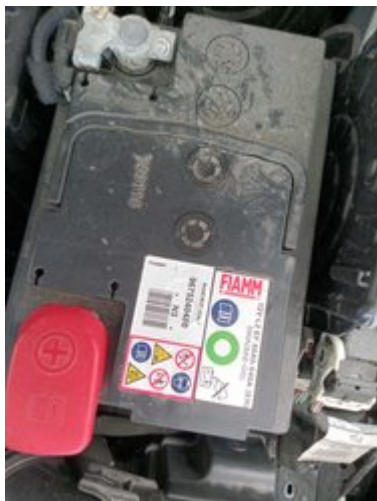
### ✓ 1. ÜLDINE ELEKTER: Aku

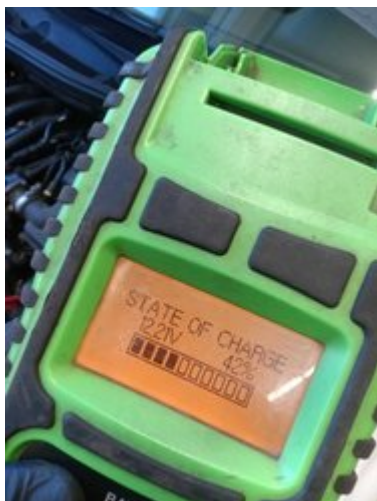
### ✓ 2. MUU: Laadida Akut

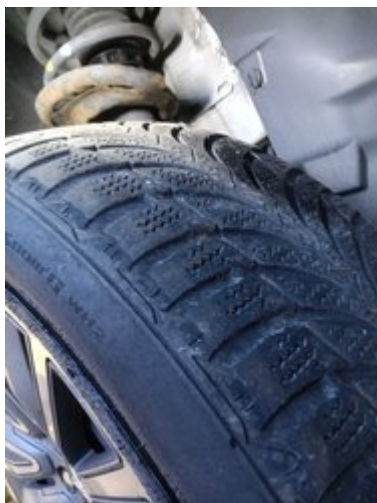
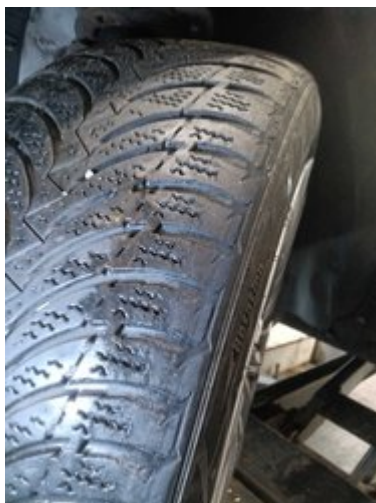
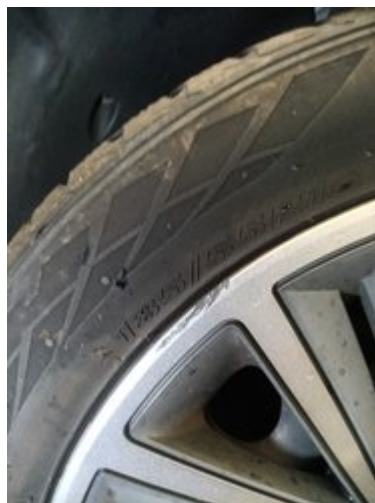
✓ **4. MUU:** Vahetada Rehve

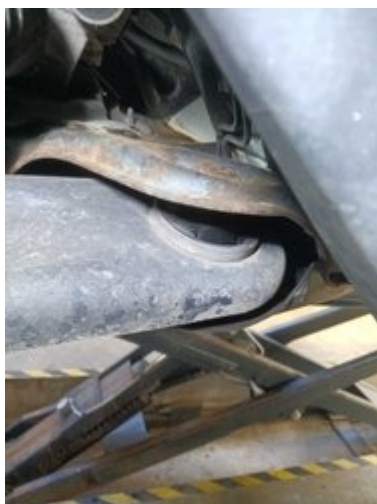
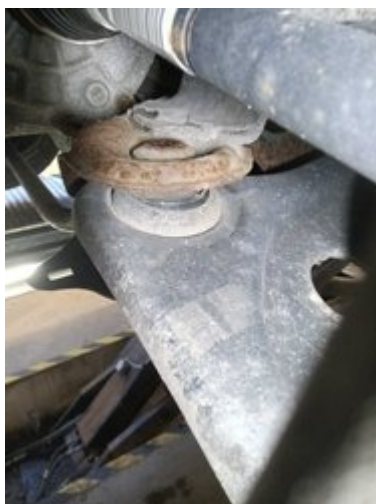
✓ **5. VEDRUSTUS:** Vedrustuse Alumine Õlg Mõlemad

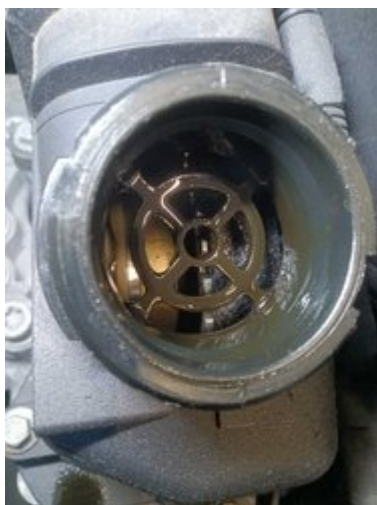
✓ **6. MOOTOR:** Sidurivõlli Ajamrihm

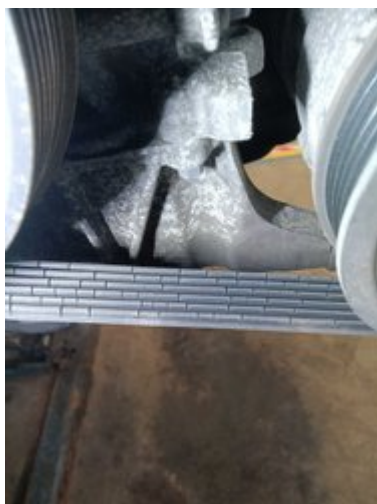
## ✓ 7. MOOTOR: Lisaseadmete Ajamvöö
