# Diagnostikaaruanne

## 2022 TOYOTA COROLLA Business Plus

### Diagnostika üksikasjad

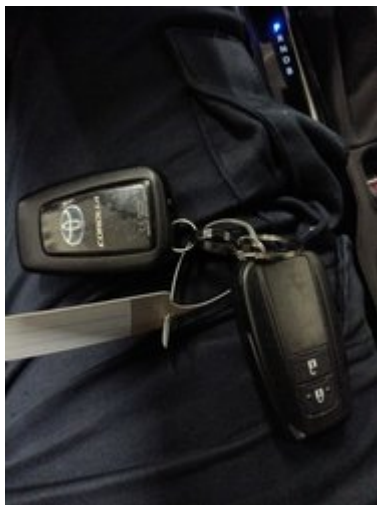
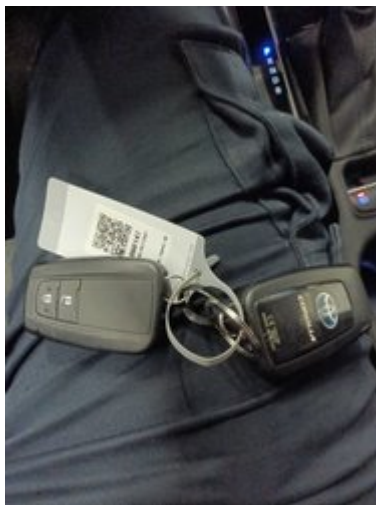
### ✓ 1. Salong: Tarvikud - Toimimine ja Seisukord

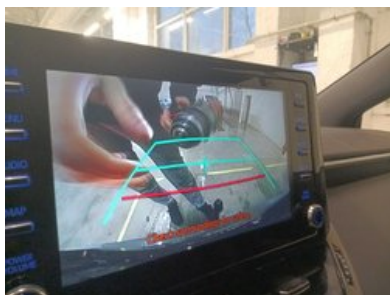
### ✓ 2. Salong: Tarvikud - Toimimine ja Seisukord

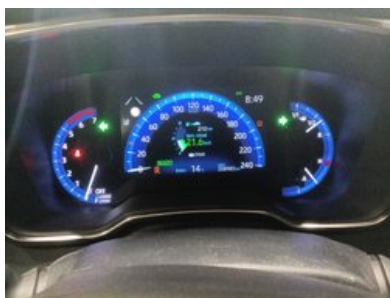
### ✓ 3. Salong: Tarvikud - Toimimine ja Seisukord

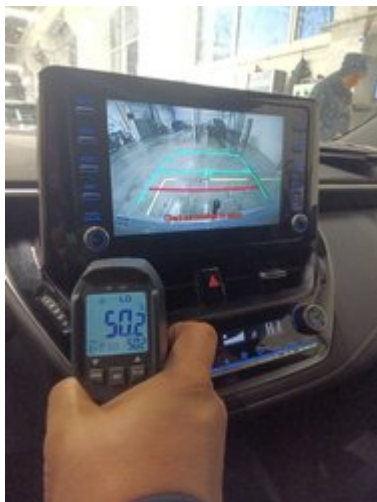
✓ **4. Salong:** Tarvikud - Toimimine ja Seisukord

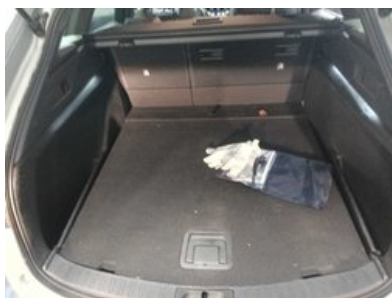
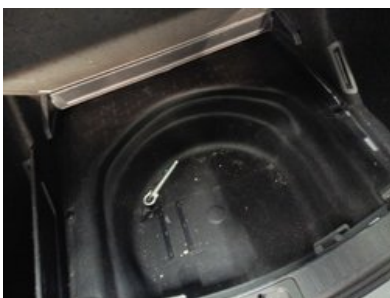
✓ **5. Salong:** Tarvikud - Toimimine ja Seisukord

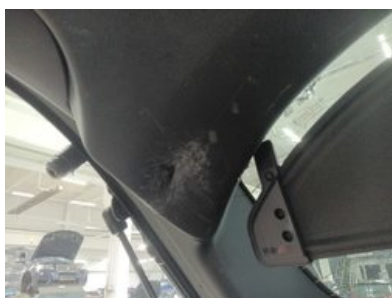
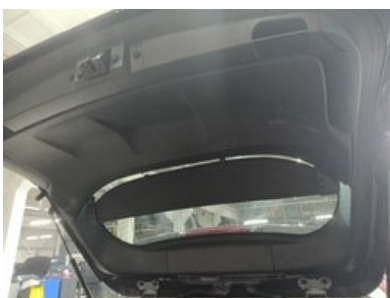
✓ **6. Salong:** Katted ja liistud - Seisukord

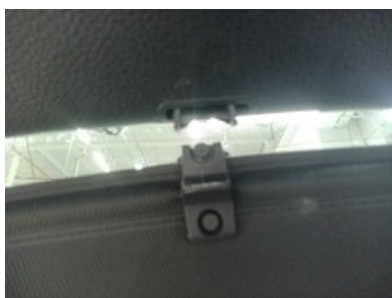
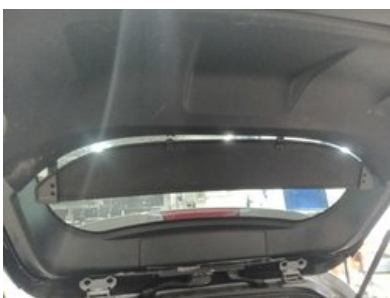
✓ **7. Salong:** Pagasiruumi kate - Toimimine ja seisukord

- ✓ 1. Vahetada Pagasiruumi Siseplasti

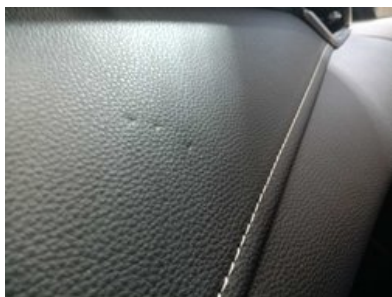
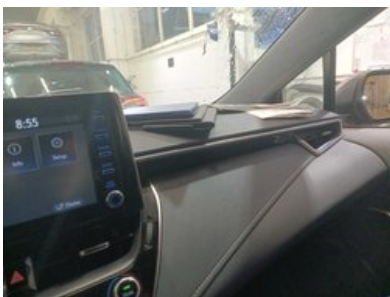
✓ **8. Esiosa:** Katted ja liistud - Seisukord

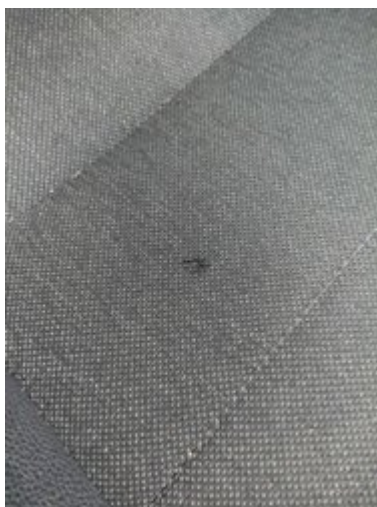
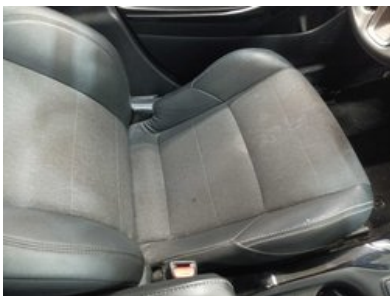
✓ **9. Istmed:** Kõik Istmed - Seisukord

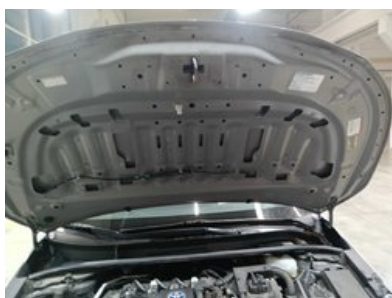
✓ **1. Esiosa:** Kapoti Heliisolatsioon - Seisukord

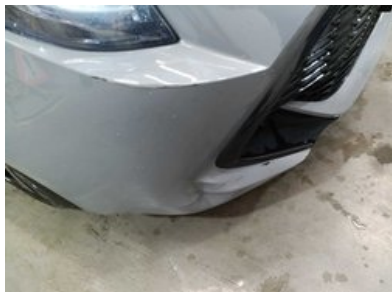
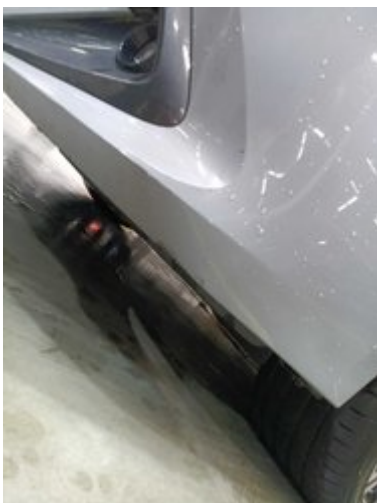
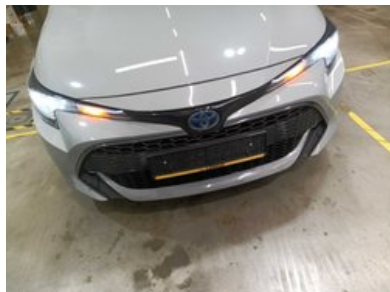
✓ **2. Esiosa:** Esistange - Seisukord ja Joondus

- ✓ 1. Esipõrkekaitse Värvimine

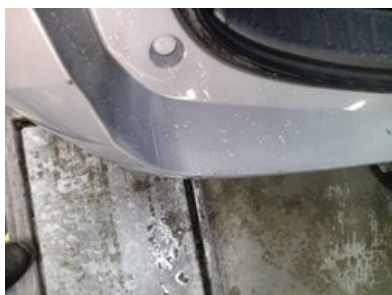
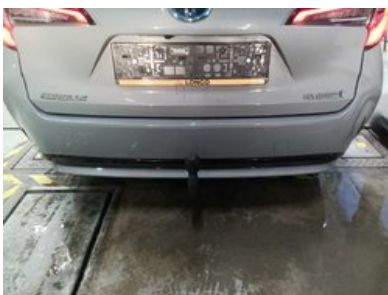
✓ **3. Tagaosa:** Tagumine stange - Seisukord ja joondus

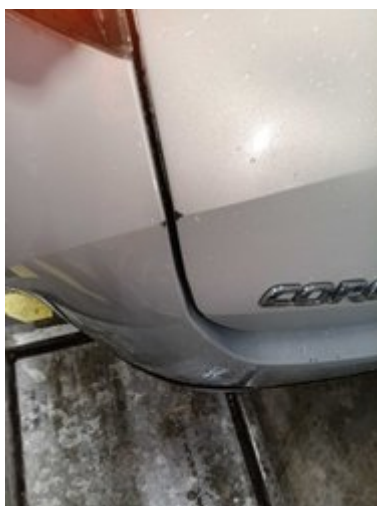
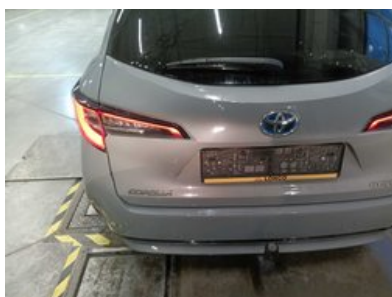
✓ **4. Tagaosa:** Pagasiluuk - Nähtavad kahjustused

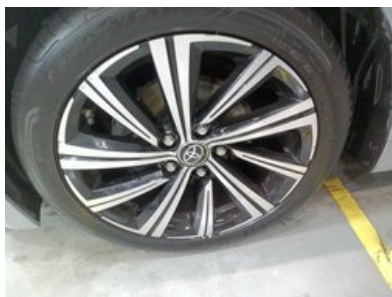
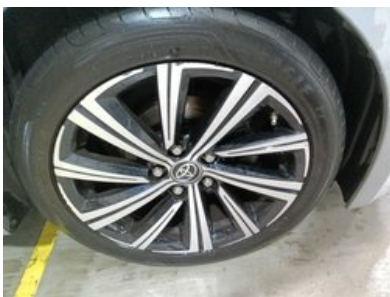
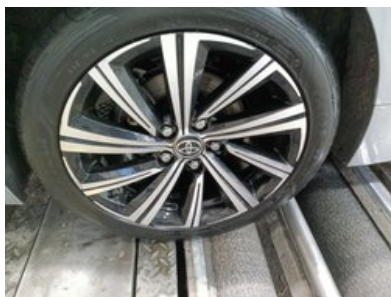
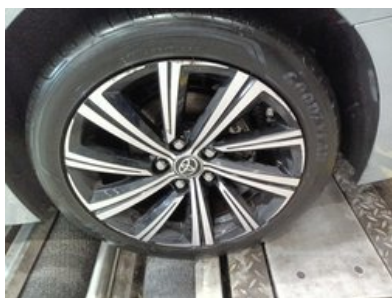
✓ **5. Külg:** Veljed - Seisukord

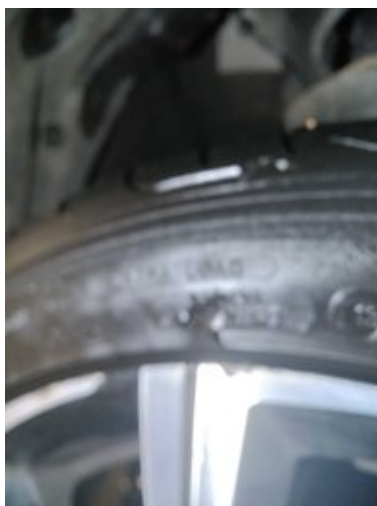
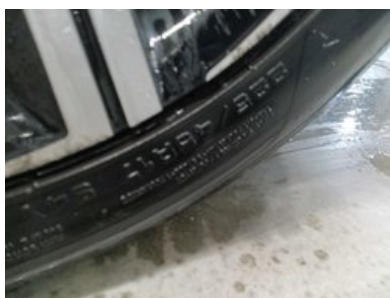
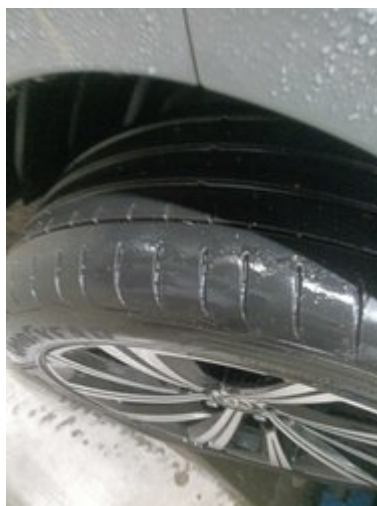
✓ **2. MUU:** Vahetada Rehve

- ✓ 1. Mootoriõli ja Filtri Vahetus
- ✓ 2. Vahetada Rehve

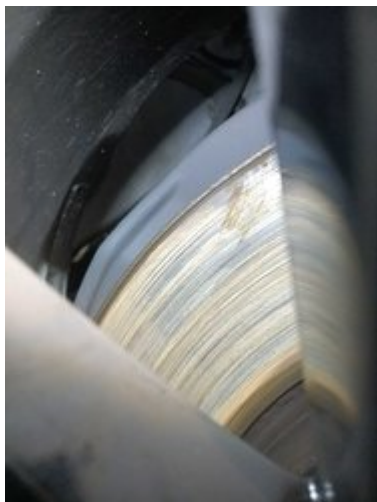
### ✓ 3. PIDURID: Esimesed Pidurikettad Mõlemad
