# Diagnostikaaruanne

## 2020 OPEL INSIGNIA Business Executive

### Tuvastatud puuduste kokkuvõte

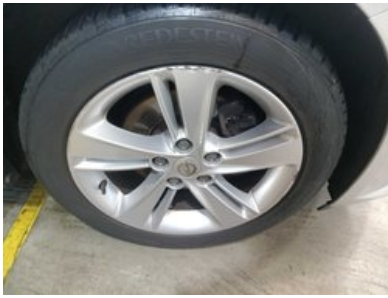
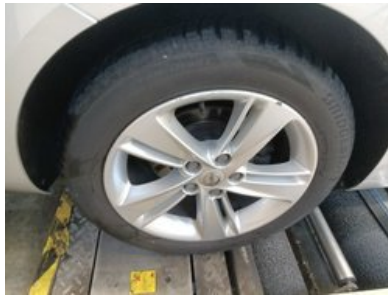
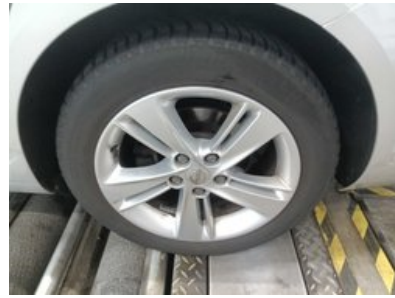
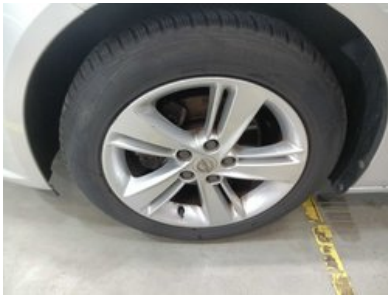
✓ **3. Külg:** Veljed - Seisukord

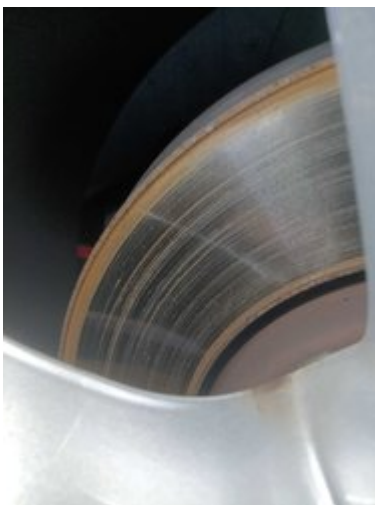
- ✓ **1. MUU:** Laadida Akut
- ✓ **2. MUU:** Mootoriõli ja Filtri Vahetus
- ✓ **3. MUU:** Jahutussüsteemi Täitmine
- ✓ **4. MUU:** DPF Filtri Regeneereimine/Puhastamine
- ✓ **5. MUU:** OBD Lugemine
- ✓ **6. PIDURID:** Esimesed Pidurikettad Mõlemad

- ✓ 1. Jahutussüsteemi Täitmine
- ✓ 2. Mootoriõli ja Filtri Vahetus
- ✓ 3. Laadida Akut
- ✓ 4. OBD Lugemine
- ✓ 5. Tagumised Piduriklotsid
- ✓ 6. DPF Filtri Regenerereerimine/Puhastamine
