# Diagnostikaaruanne

## 2017 OPEL MOKKA X Innovation

# Ettevalmistus- ja remondiaruanne

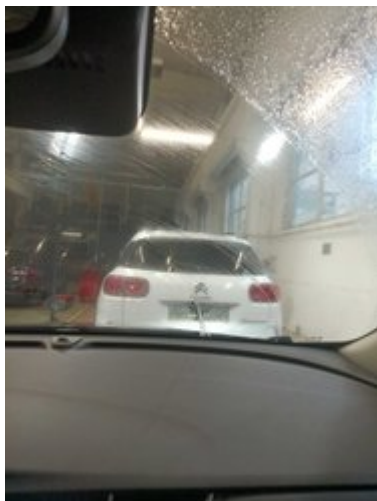
- ✓ **1. Esiosa:** Klaasipuhasti Kumm ja Käepide (Ees ja Taga) - Seisukord

- ✓ 1. Mootoriõli ja Filtri Vahetus
- ✓ 2. Vaheta Esiklaasi Kojamees (Mehaaniline)
- ✓ 3. Liigespolt - Alumine
- ✓ 4. Jahutusvedeliku Paak

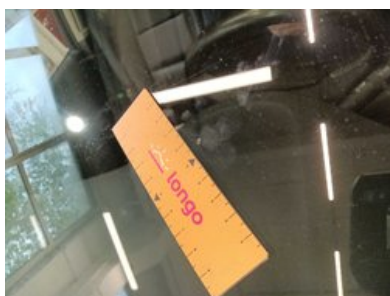
- ✓ **1. Esiosa:** Esiklaasi terviklikkus - puuduvad tehnöölevaatust välistavad kahjustused

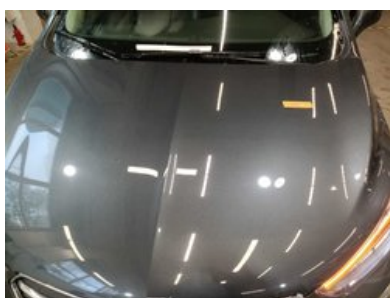
- ✓ **2. Esiosa:** Kapott - Nähtavad Kahjustused

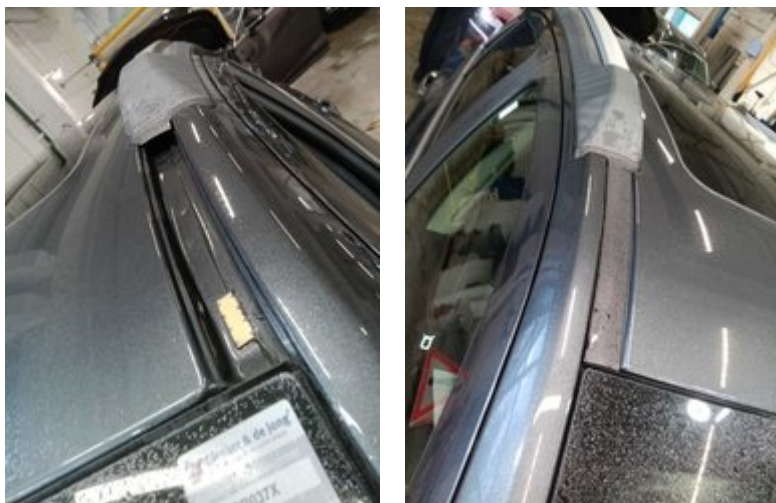
- ✓ **3. Muu:** Katus - Nähtavad kahjustused (nt rahekahjustused)

- ✓ 1. Muu: Plastist Liistud

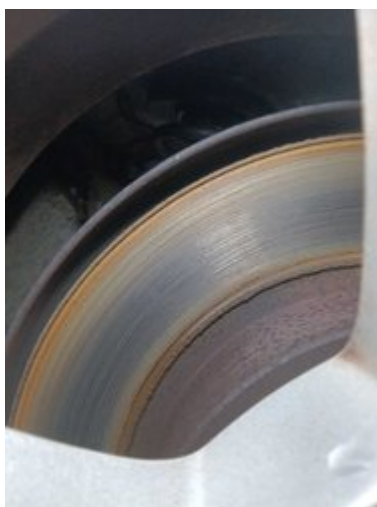
- ✓ **2. PIDURID:** Tagumine Piduri Ketas (Mõlemad)

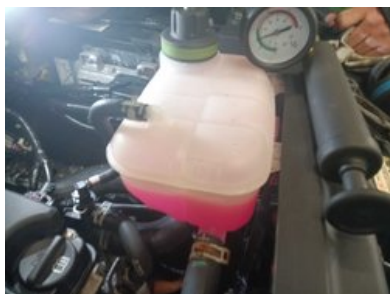
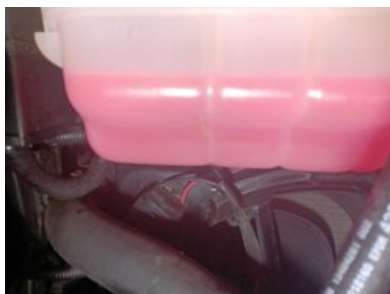
- ✓ **4. JAHUTUSSÜSTEEM:** Jahutusvedeliku Paak
