# Diagnostikaaruanne

## 2020 OPEL Crossland X Innovation

Kontrollitud Longo Shared Service sertifitseeritud diagnostika meeskonna poolt: Ignas S., Mindaugas G., Arnas S.

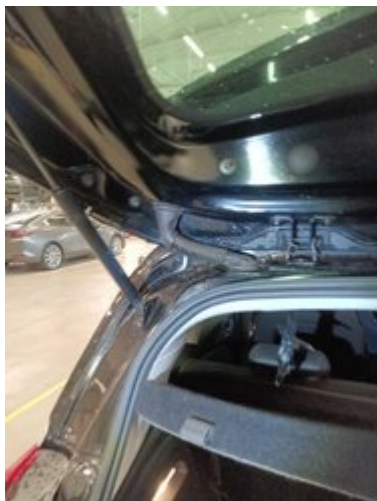
### ✓ 1. Salong: Pagasiruumi kate - Toimimine ja seisukord

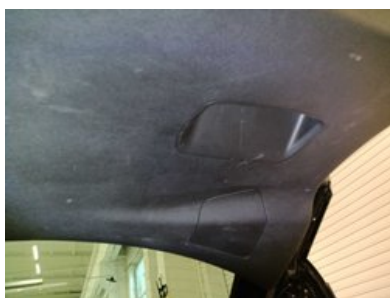
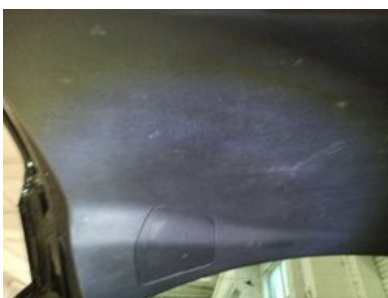
### ✓ 2. Salong: Katted ja liistud - Seisukord

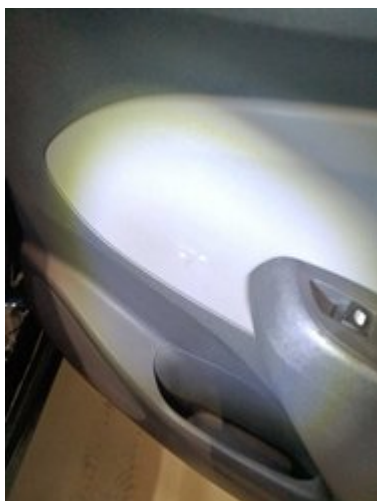
### ✓ 3. Uksed: Katted ja liistud - Seisukord

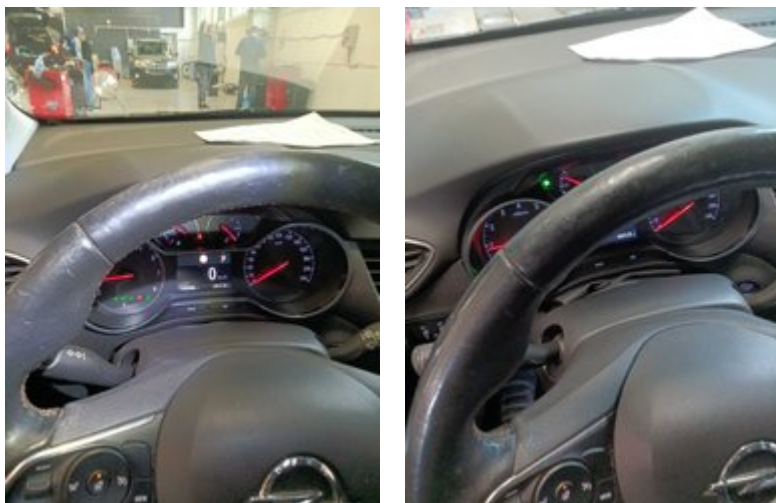
✓ **4. Esiosa:** Rool - Seisukord

- ✓ 1. Värv Rool

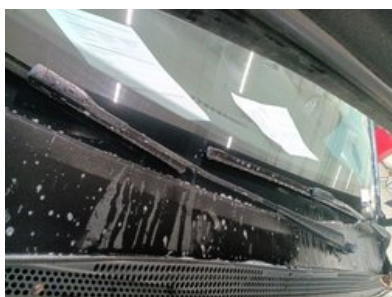
✓ **5. Esiosa:** Klaasipuhasti Kumm ja Käepide (Ees ja Taga) - Seisukord

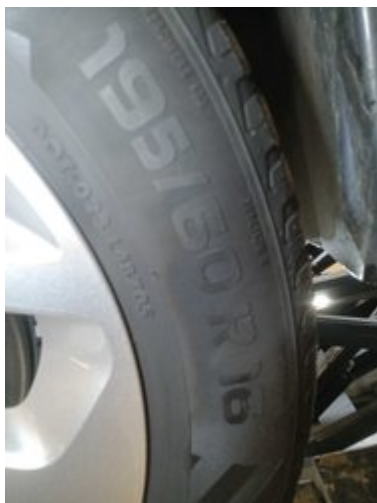
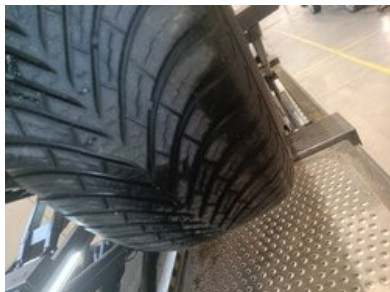
✔ **5. MUU:** Vahetada Rehve

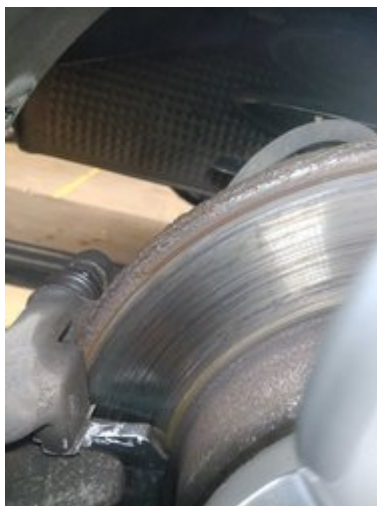
✔ **7. PIDURID:** Tagumine Piduri Ketas (Mõlemad)

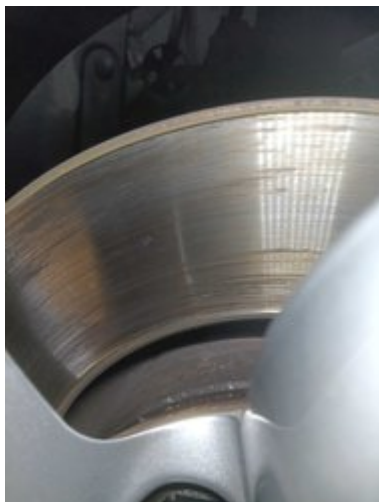
✓ **8. PIDURID:** Esimesed Pidurikettad Mõlemad

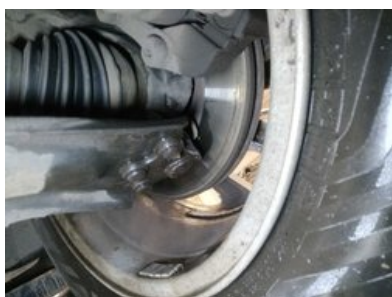
✓ **9. VEDRUSTUS:** Kuuliiges Alumine
