Diagnostikaaruanne

2015 FORD MONDEO Titanium

Värv: Must	CO ₂ NEDC heitkogus: 109 g/km
Kütuse tüüp: Diisel	
Keretüüp: Universaal	Täismass (GVW): 2330 kg
Uste arv: 5	Mootori suurus: 2.00 l
Istekohtade arv: 5	Silindrid: 4
Läbisõit: 254 384 km	Võimsus: 110 kw
VIN-kood: WF0FXXWPCFFY75729	Kütusekulu: 4.20 l/100km
Käigukast: Manuaalne	Rehvimõõt: 215/55 - 16"
Veoskeem: Esivedu	Longo laoseisu ID: N193581

Sõiduk on kontrollitud vastavalt Longo 150-punktilisele kontrollnimekirjale, mis hõlmab kere välispinda, salongi ning tehnilist seisukorda. Läbiviidud kontrolli ja hindamise ajal kättesaadava teabe põhjal ei tuvastatud viiteid sõiduki osalemisele rasketes liiklusõnnetustes. Hooldusajaloo ja kohustuslike tehnoulevaatuste teave põhineb kättesaadaval dokumentatsioonil ning ekspordiriigi andmetel. Palume arvestada, et sõidukil võib esineda loomulikku kulumist, mis on aksepteeritav ning mida ei pruugita eraldi parandada.

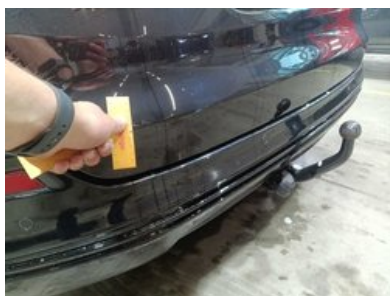
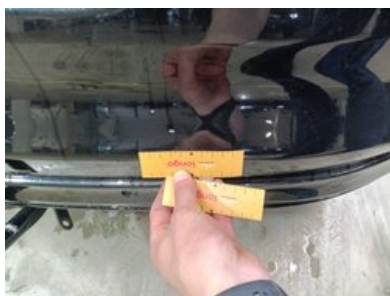
- ✔ **1. Tagaosa:** Pagasiluuk - Nähtavad kahjustused

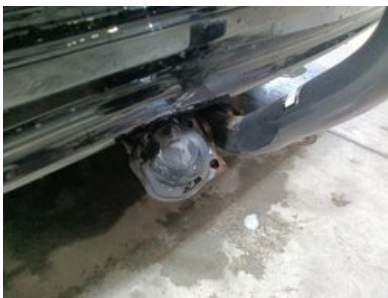
- ✓ **2. Tagaosa:** Kärükonks (Kinnitus, eemaldamismehhanism, välise valgustuse pistik, pistiku paksus)

- ✓ 1. Eemalda lukustatud rattapoldid
- ✓ 2. Haakekonksu Pistiku Remont

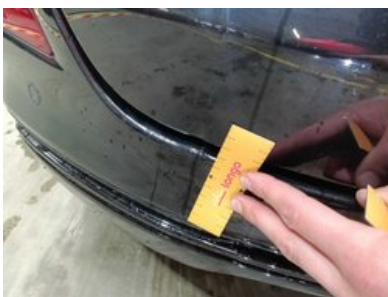
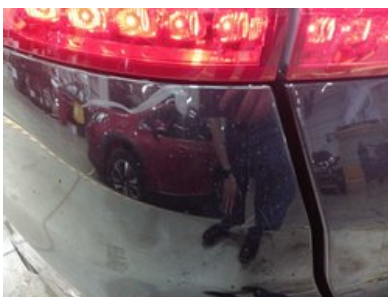
- ✓ **3. Tagaosa:** Tagumine stange - Seisukord ja joendus

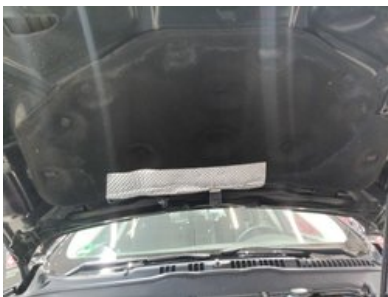
- ✓ **4. Esiosa:** Kapoti Heliisolatsioon - Seisukord

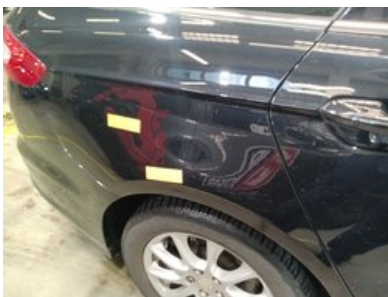
- ✓ **5. Külg:** Vasak ja Parem Külg - Nähtavad Kahjustused ja Kriimustused

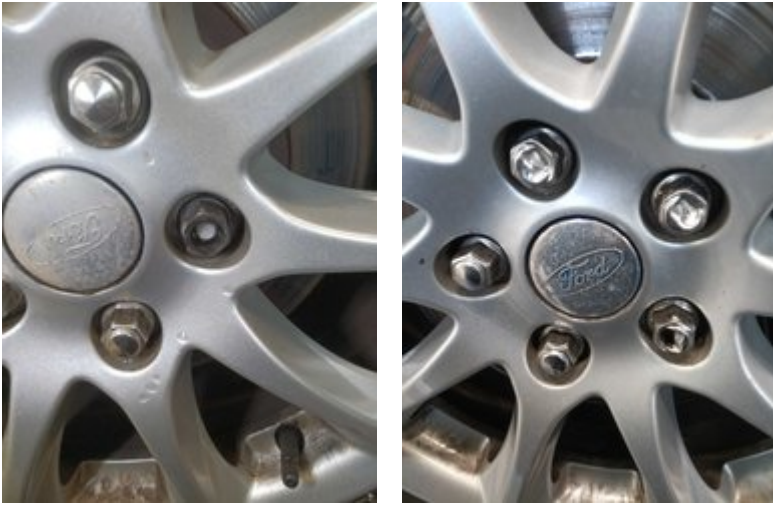
- ✔ **1. MUU:** Eemalda lukustatud rattapoldid

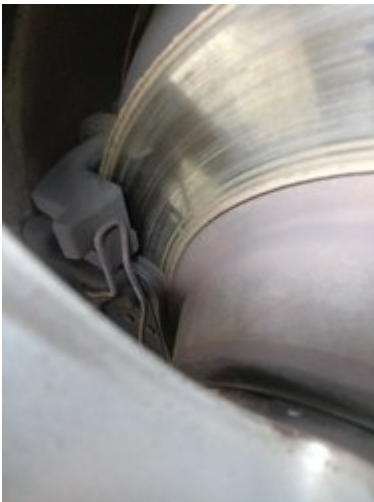
- ✔ **3. PIDURID:** Tagumine Piduri Ketas (Mõlemad) koos Klotsidega
