# Diagnostikaaruanne

## 2016 KIA SORENTO DynamicLine

### Tuvastatud puuduste kokkuvõte

Longo poolt läbi viidud põhjaliku diagnostika käigus, 15 puudust olid tuvastatud sõidukis.

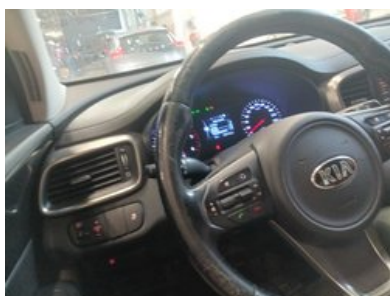
✓ **1. Esiosa:** Rool - Seisukord

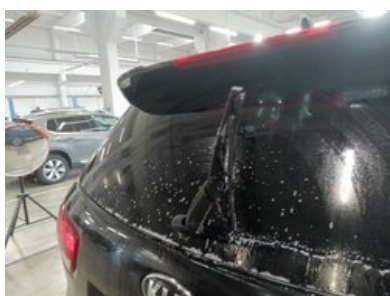
✓ **2. Esiosa:** Klaasipuhasti Kumm ja Käepide (Ees ja Taga) - Seisukord

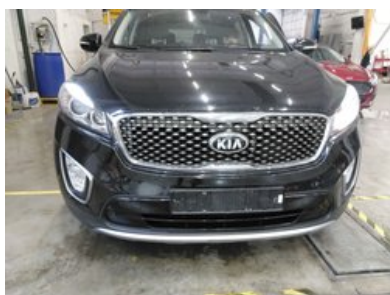
✓ **1. Tuled:** Lambipirnid

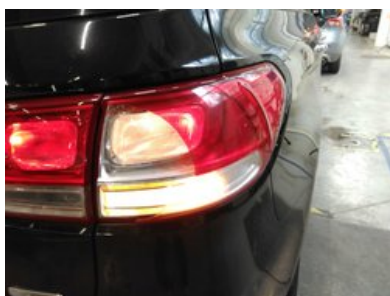
✓ **2. Tuled:** Tagatuled (Pidurituled, udutuled, suunatud) - Toimimine, kahjustused ja värv

- ✓ 1. Vaheta Tagumised Tuled

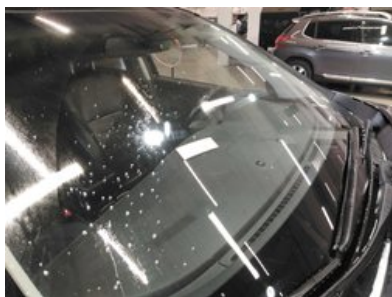
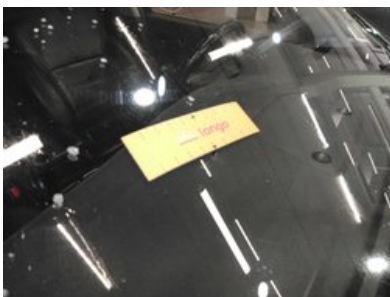
✓ **3. Esiosa:** Esiklaasi terviklikkus - puuduvad tehnõlevaatust välistavad kahjustused

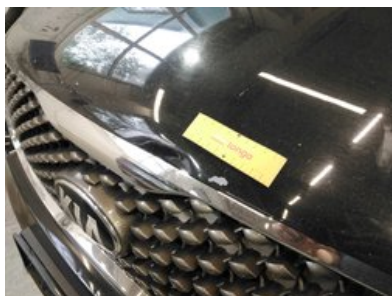
✓ **4. Esiosa:** Kapott - Nähtavad Kahjustused

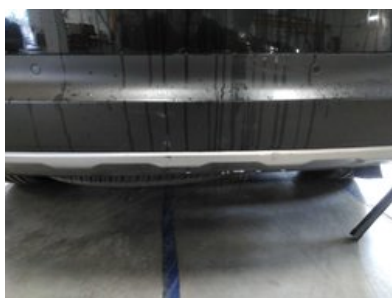
✓ **5. Tagaosa:** Tagumine stange - Seisukord ja joondus

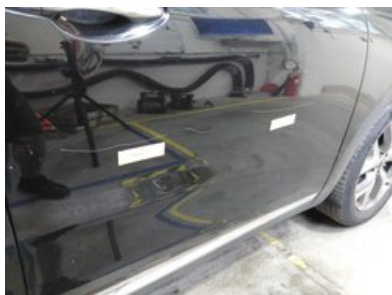
✓ **6. Külg:** Vasak ja Parem Külg - Nähtavad Kahjustused ja Kriimustused

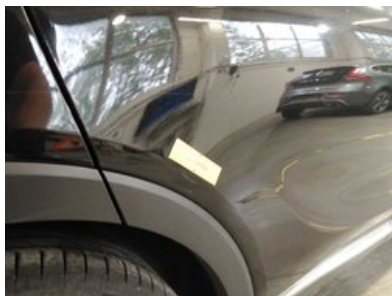
✓ **7. Külg:** Vasak ja Parem Külg - Nähtavad Kahjustused ja Kriimustused

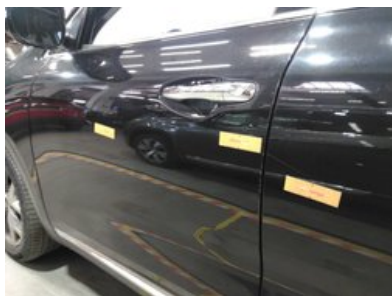
✓ **8. Külg:** Vasak ja Parem Külg - Nähtavad Kahjustused ja Kriimustused

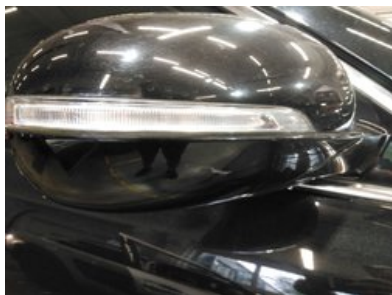
✓ **9. Külg:** Välispeeglid - Peeglite Terviklikkus ja Kinnitamine Auto Külge

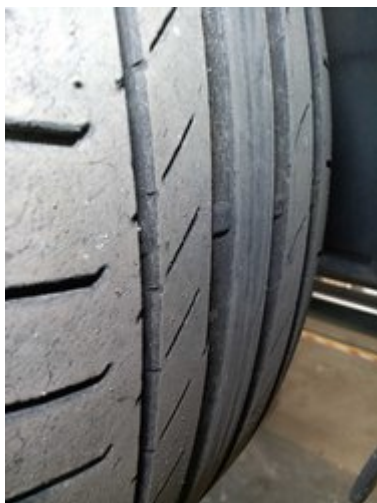
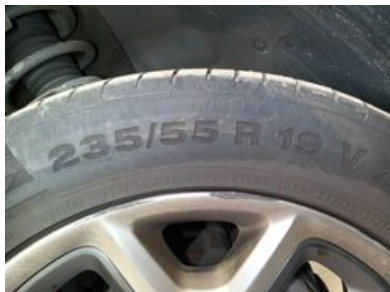
✓ **2. MUU:** Vahetada Rehve

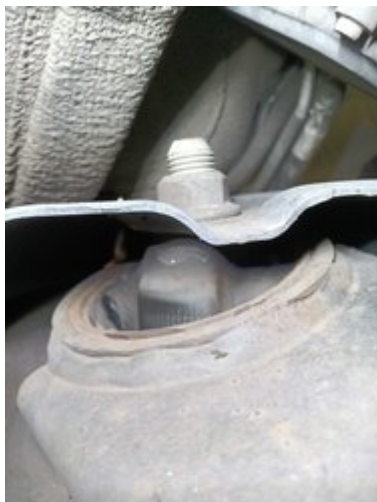
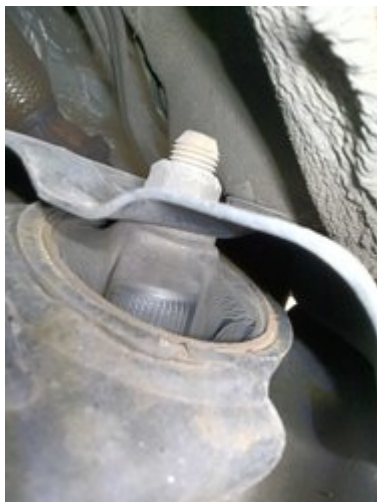
✓ **3. VEDRUSTUS:** Vedrustuse Alumise Õla Puksid Mõlemad

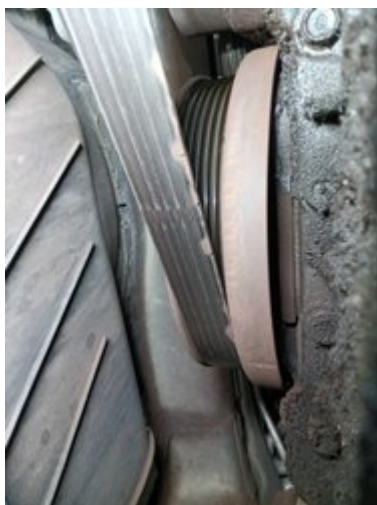
✓ **4. MOOTOR:** Lisaseadmete Ajamvöö
