# Diagnostikaaruanne

## 2017 BMW X1 Corporate Executive

Läbisõit lõpetamise kuupäeval: 125 383 km

Longo poolt läbi viidud põhjaliku diagnostika käigus, 15 puudust olid tuvastatud sõidukis.

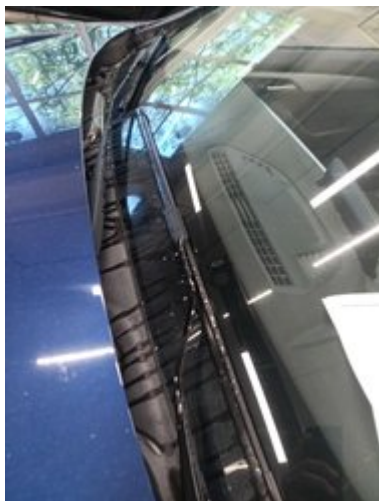
- ✓ **1. Esiosa:** Klaasipuhasti Kumm ja Käepide (Ees ja Taga) - Seisukord

- ✓ 1. Väljalaskesüsteemi Kinnitus
- ✓ 2. Toru - Tagumine/Lõpp/Summuti
- ✓ 3. Vahetada Rehve
- ✓ 4. Vedrustuse ülemine kinnitus
- ✓ 5. Parema Mootorikambri Kinnitus
- ✓ 6. Laadida Akut
- ✓ 7. Jahutussüsteemi Täitmine
- ✓ 8. Vaheta Esiklaasi Kojamees (Mehaaniline)
- ✓ 9. Mootoriõli ja Filtri Vahetus

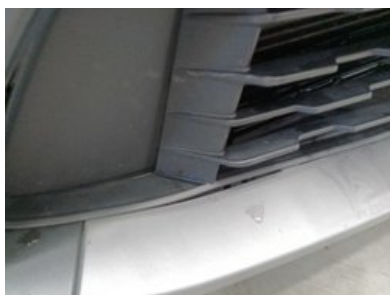
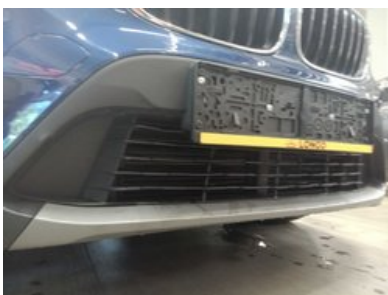
- ✓ **1. Esiosa:** Esivõre - Seisukord

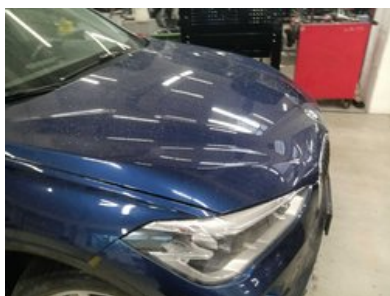
- ✓ **2. Esiosa:** Kapoti Avamise ja Hoidmise Mehhanism

- ✓ 1. Vaheta Mootorikapoti Avamise Mehhanism

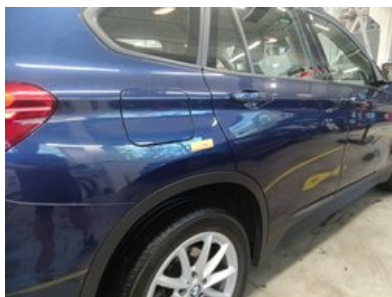
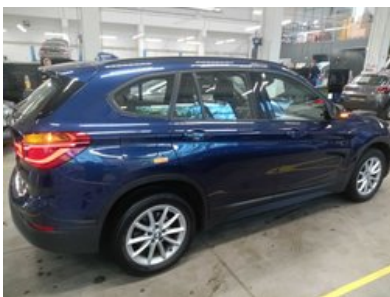
✓ **3. Külg:** Vasak ja Parem Külg - Nähtavad Kahjustused ja Kriimustused

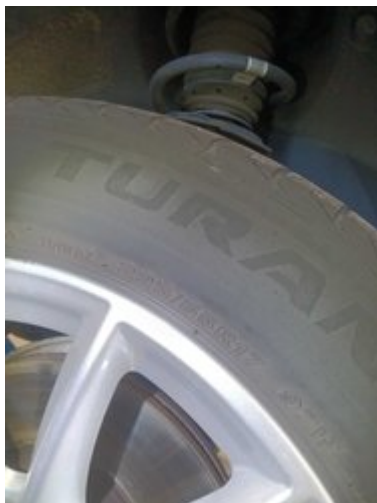
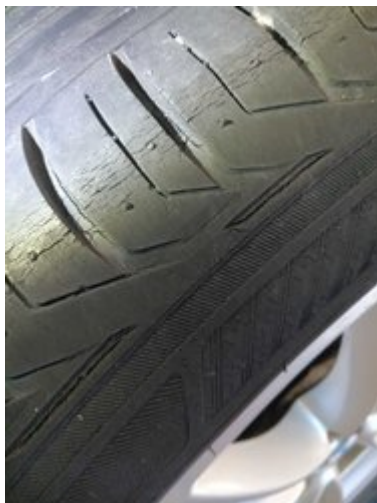
✓ **4. MUU:** Vahetada Rehve

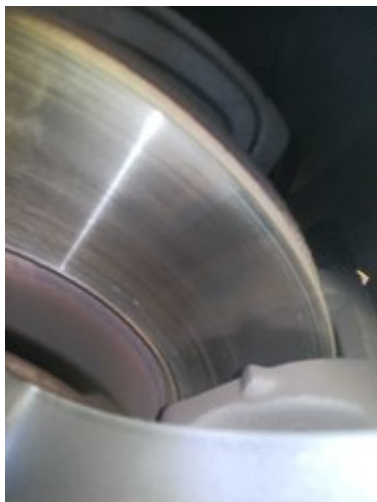
✓ **5. PIDURID:** Esimesed Pidurikettad Mõlemad

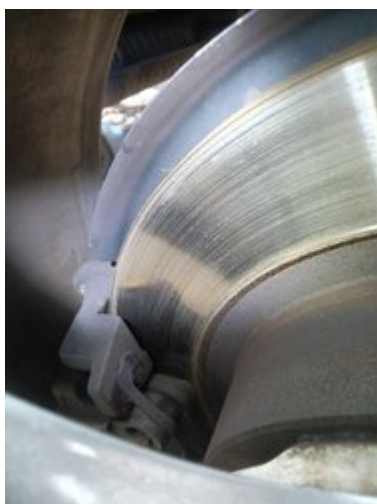
✓ **6. PIDURID:** Tagumine Piduri Ketas (Mõlemad)

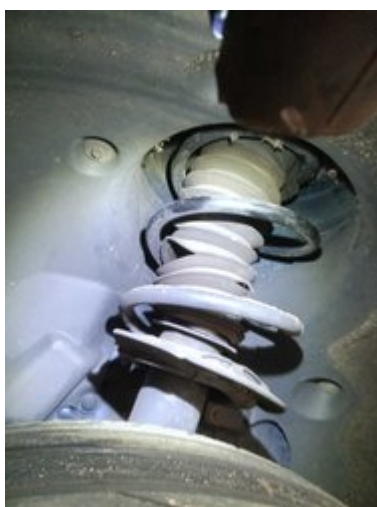
✓ **7. VEDRUSTUS:** Amortisaatori posti komplekt (mõlemad)

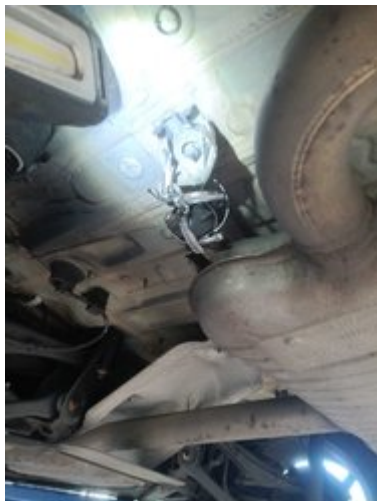
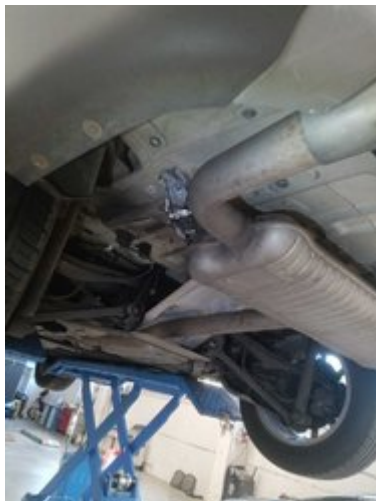
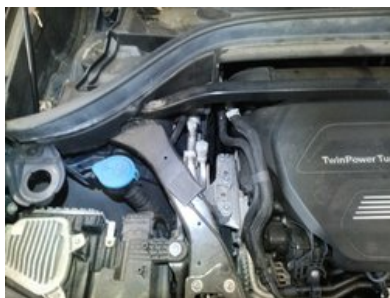
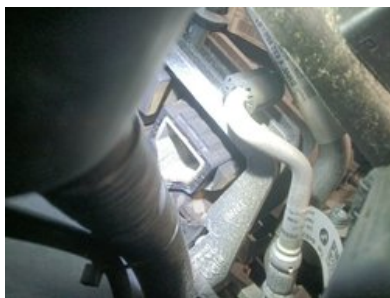
✓ **8. VEDRUSTUS:** Amortisaatori posti ülemine kinnitus
