# Diagnostikaaruanne

## 2020 PEUGEOT 3008 Executive

Longo poolt läbi viidud põhjaliku diagnostika käigus, 12 puudust olid tuvastatud sõidukis.

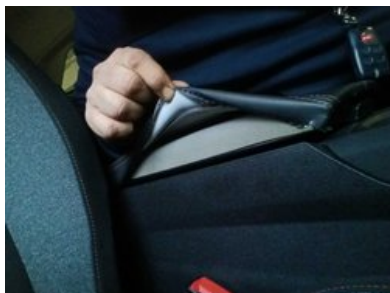
- ✔ **1. Salong:** Käetugi - Toimimine ja Seisukord

- ✓ 1. Esipuskuri Remont
- ✓ 2. Remont käetoed

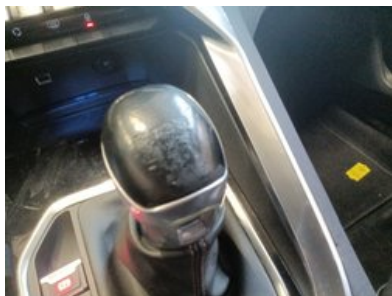
✓ **2. Salong:** Käigukang Katik ja Käigukang Nupp - Seisukord

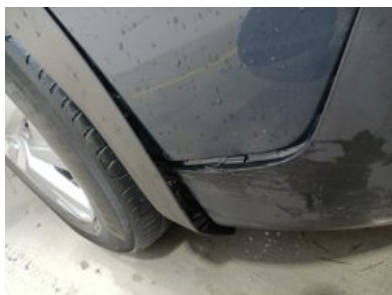
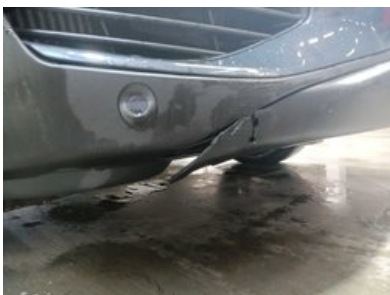
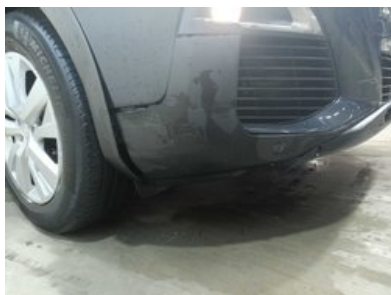
✓ **1. Esiosa:** Esistange - Seisukord ja Joondus

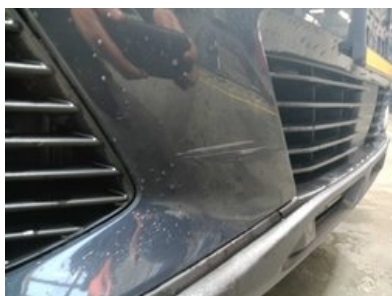
✓ **2. Esiosa:** Esistange - Seisukord ja Joondus

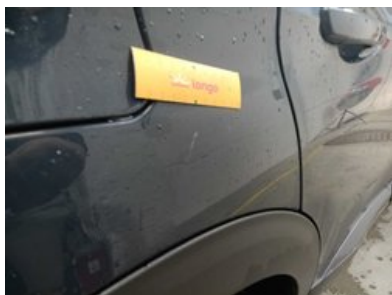
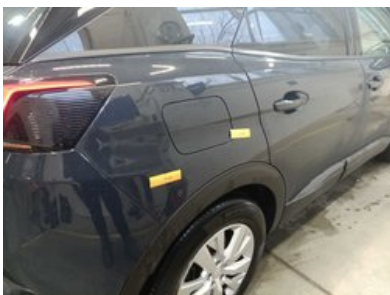
✓ **3. Külg:** Vasak ja Parem Külg - Nähtavad Kahjustused ja Kriimustused

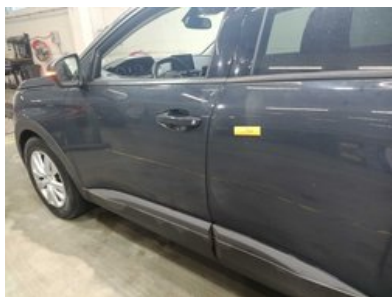
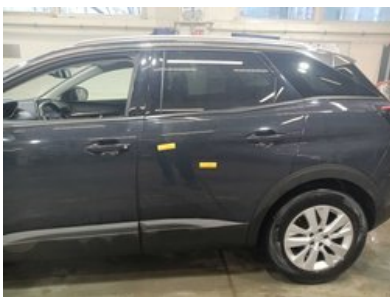
✓ **4. Külg:** Vasak ja Parem Külg - Nähtavad Kahjustused ja Kriimustused

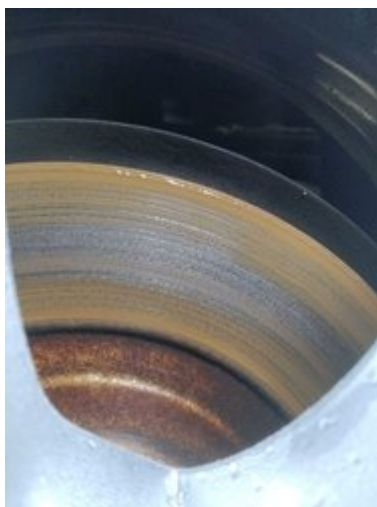
✓ **1. PIDURID:** Tagumine Piduri Ketas (Mõlemad)

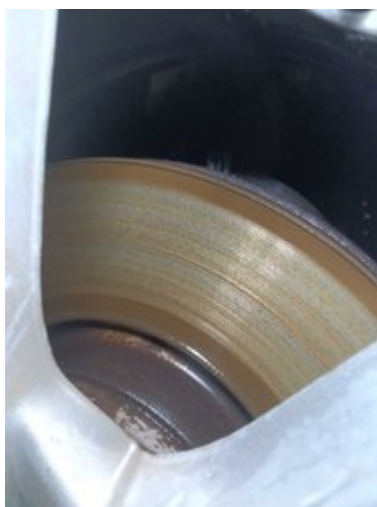
✓ **2. PIDURID:** Esimesed Pidurikettad Mõlemad

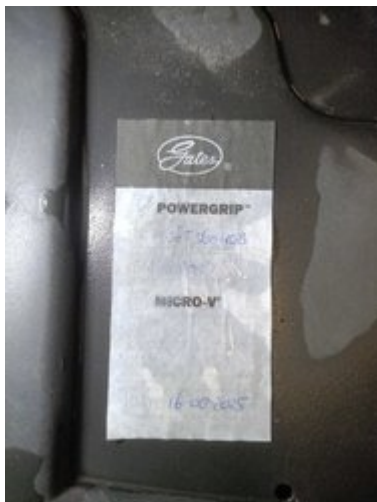
✓ **5. MOOTOR:** Sidurivõlli Ajamrihm

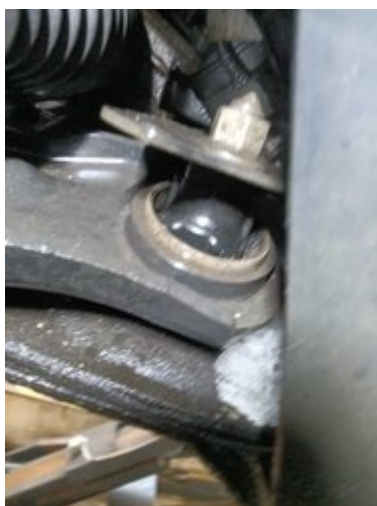
✓ **6. VEDRUSTUS:** Vedrustuse Alumise Õla Puksid
