# Diagnostikaaruanne

## 2014 HYUNDAI I30 Business Edition

### Diagnostika üksikasjad

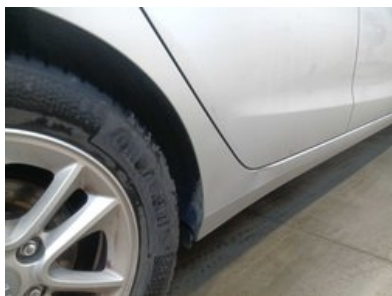
✓ **3. Muu:** Täiendavad Poleerimistööd

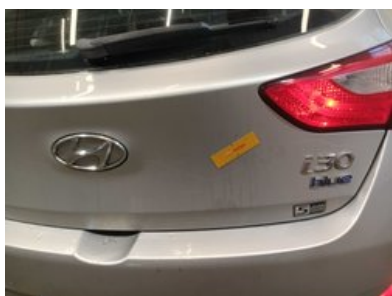
✓ **4. Muu:** Täiendavad Poleerimistööd

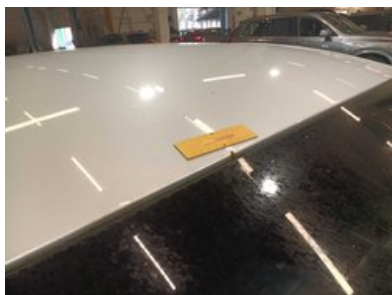
✓ **5. Muu:** Katus - Nähtavad kahjustused (nt rahekahjustused)

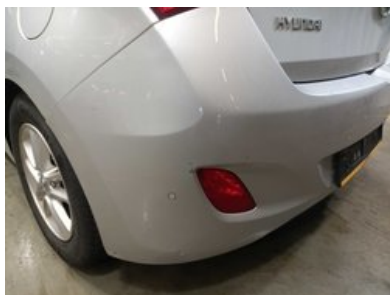
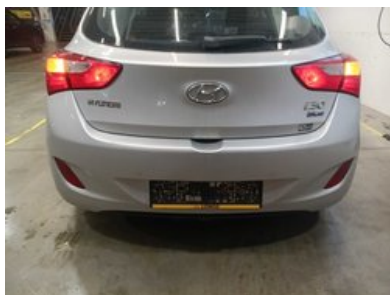
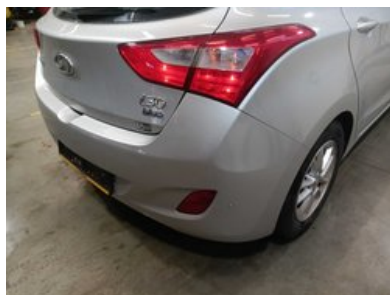
✓ **10. Tagaosa:** Tagumine stange - Seisukord ja joondus

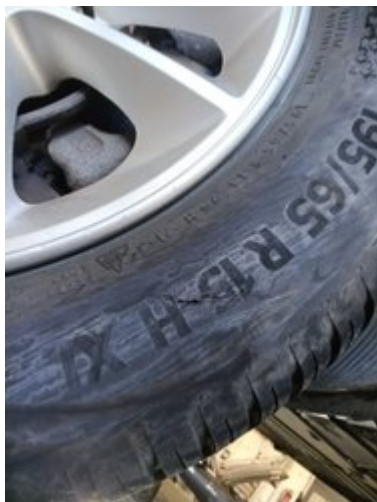
✓ **2. MUU:** Vahetada Rehve

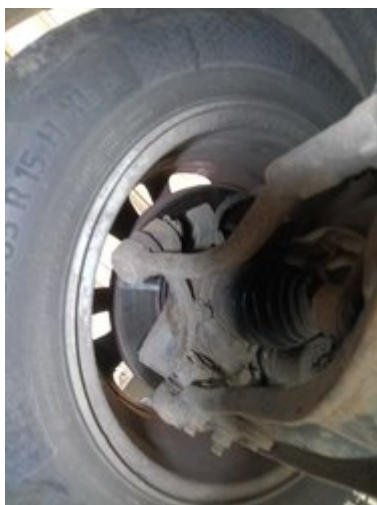
✓ **3. ROOL:** Roolivarda Otsakaant

- ✓ 1. Stabilisaatori Link - Välimine (Mõlemad)
- ✓ 2. Roolivarda Otsaklits
- ✓ 3. Mootoriõli ja Filtri Vahetus
- ✓ 4. Vaheta Pirn Esitulede Jaoks
- ✓ 5. Liigespolt - Alumine
