# Diagnostikaaruanne

## 2021 OPEL ASTRA Elegance

### Diagnostika üksikasjad

### Tuvastatud puuduste kokkuvõte

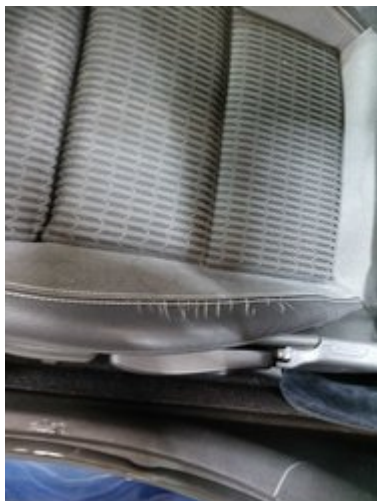
### ✓ 1. Istmed: Kõik Istmed - Seisukord

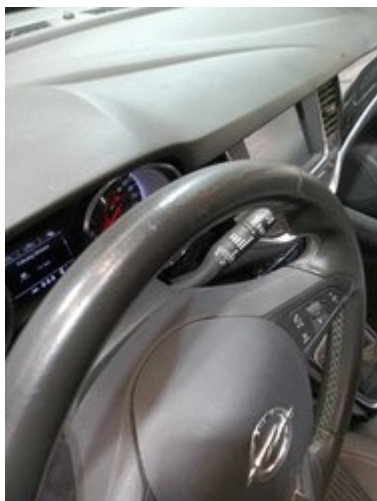
### ✓ 2. Esiosa: Rool - Seisukord

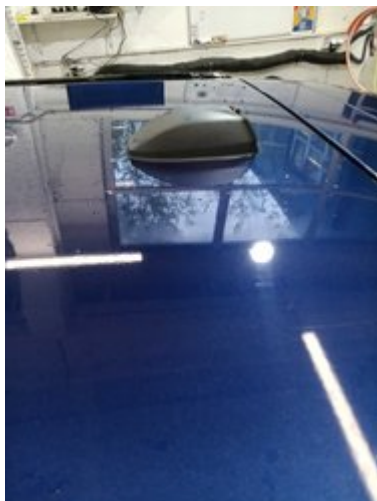
- ✓ **1. Muu:** Katus - Nähtavad kahjustused (nt rahekahjustused)

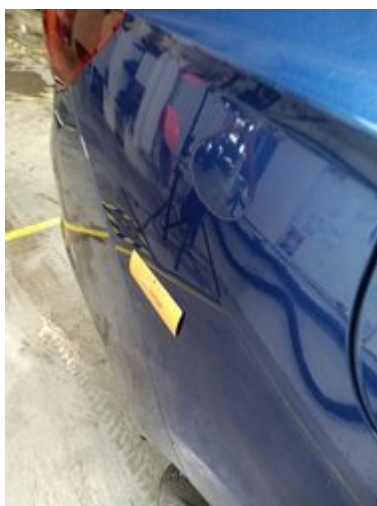
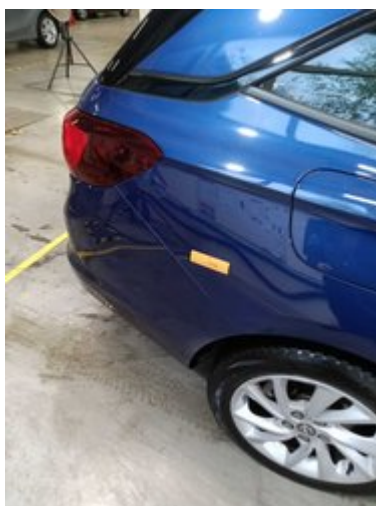
- ✓ **2. Külg:** Vasak ja Parem Külg - Nähtavad Kahjustused ja Kriimustused

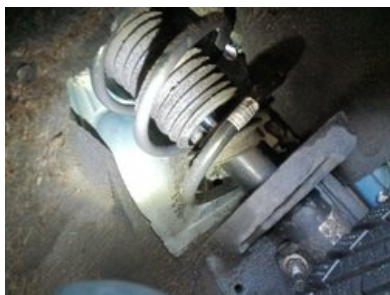
- ✓ **1. VEDRUSTUS:** Amortisaatori posti komplekt (mõlemad)

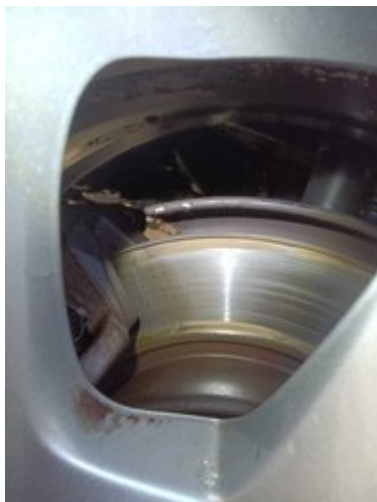
✓ **2. PIDURID:** Tagumine Piduri Ketas (Mõlemad)

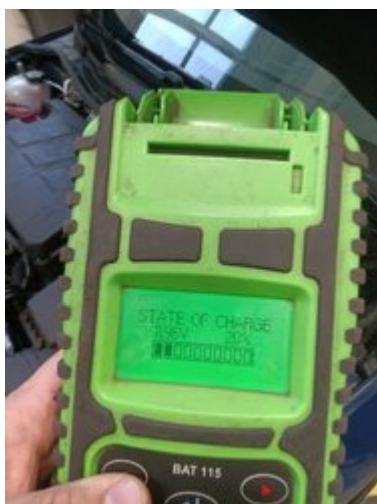
✓ **3. MUU:** Laadida Akut

- ✓ 1. Laadida Akut
