# Diagnostikaaruanne

## 2018 TOYOTA C-HR Dynamic

### Diagnostika üksikasjad

### Tuvastatud puuduste kokkuvõte

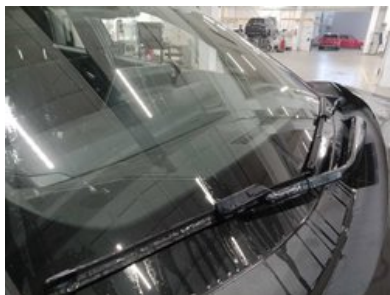
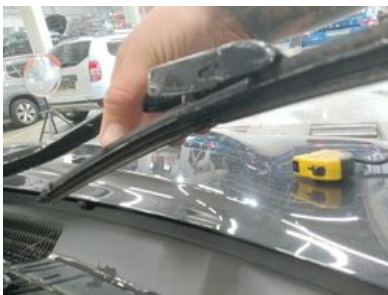
- ✓ **1. Esiosa:** Klaasipuhasti Kumm ja Käepide (Ees ja Taga) - Seisukord

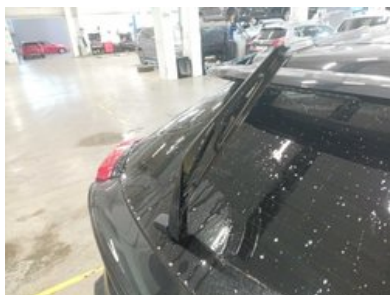
- ✓ **2. Esiosa:** Klaasipuhasti Kumm ja Käepide (Ees ja Taga) - Seisukord

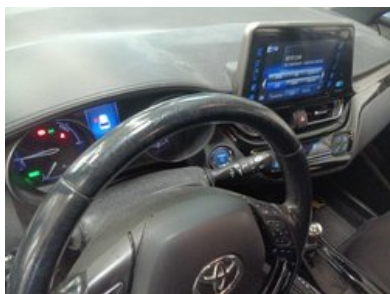
- ✓ **3. Esiosa:** Rool - Seisukord

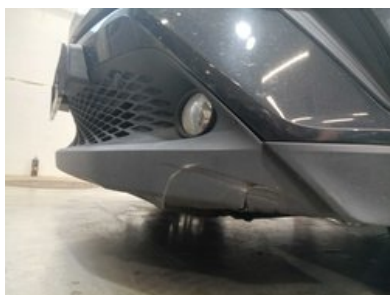
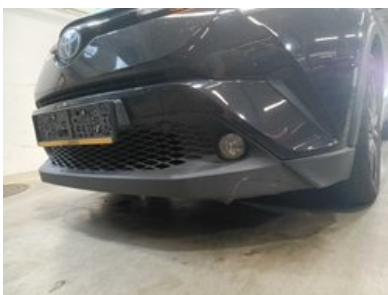
- ✓ **1. Esiosa:** Esistange - Seisukord ja Joondus

- ✓ 1. Vaheta Esipuhvri Huul
- ✓ 2. Vaheta Esimised Udutuled
- ✓ 3. Vaheta Porilauad

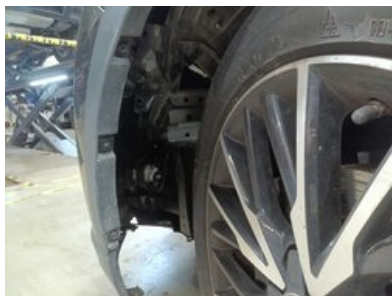
✓ **2. Külg:** Veljed - Seisukord

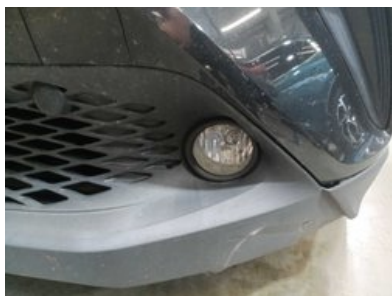
✓ **3. Tuled:** Esituled (Päevatuled, Kaugtuled, Udu, Suunatud) - Põhiline Toimimine, Kahjustused ja Värv

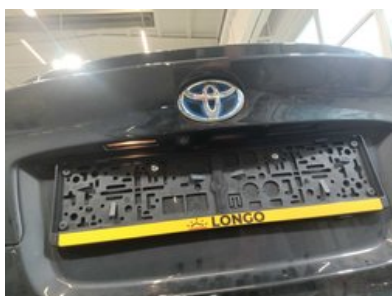
✓ **4. Tuled:** Lambipirnid

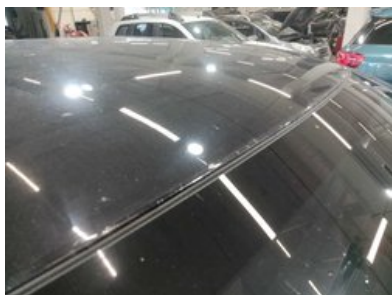
✓ **5. Muu:** Katus - Nähtavad kahjustused (nt rahekahjustused)

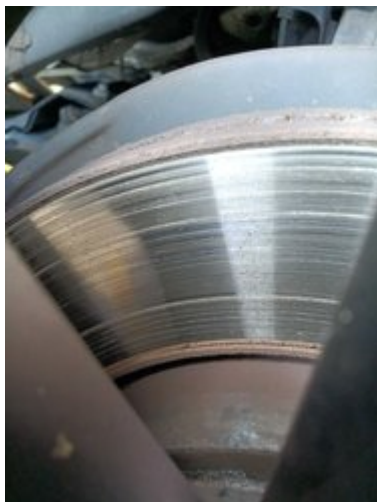
✓ **3. PIDURID:** Esimesed Pidurikettad Mõlemad

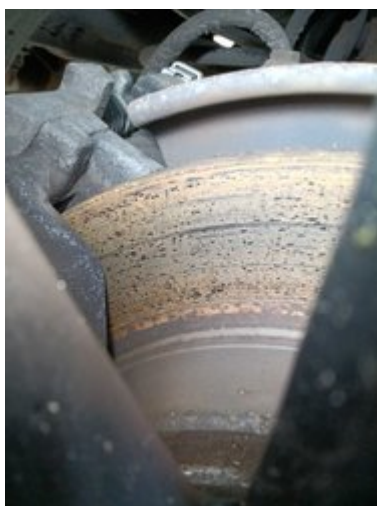
✓ **4. PIDURID:** Tagumine Piduri Ketas (Mõlemad)

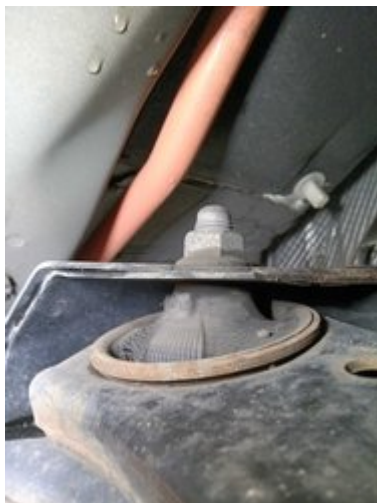
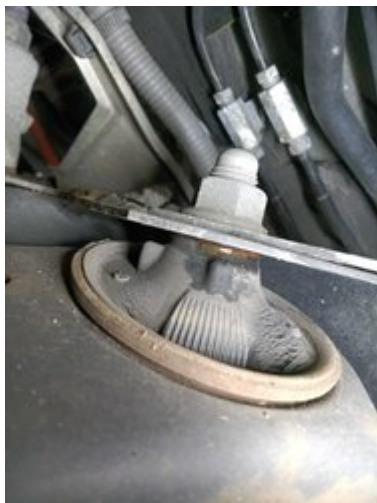
✓ **5. VEDRUSTUS:** Vedrustuse Alumine Õlg
