# Diagnostikaaruanne

## 2022 PEUGEOT 308 Allure

Longo poolt läbi viidud põhjaliku diagnostika käigus, 22 puudust olid tuvastatud sõidukis.

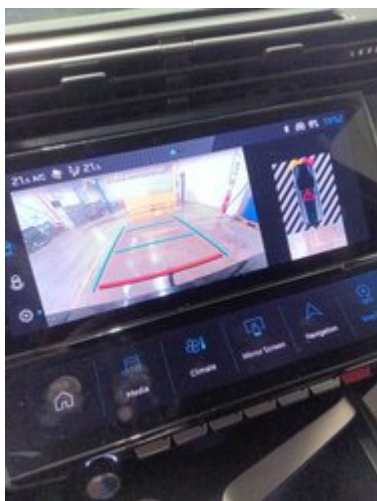
### ✓ 3. Salong: Tarvikud - Toimimine ja Seisukord

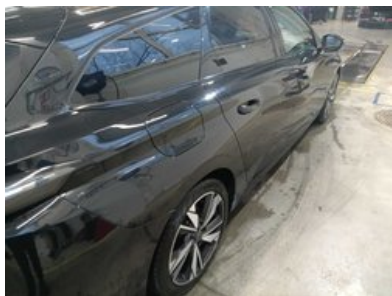
✓ **11. Muu:** Täiendavad Poleerimistööd

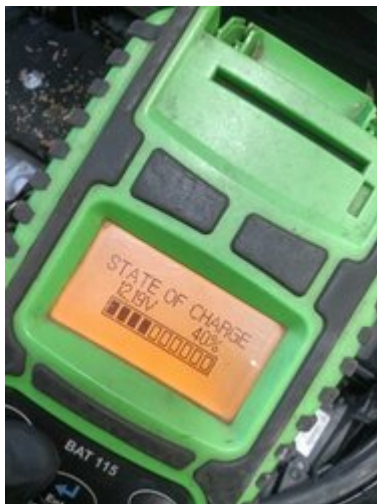
✓ **2. MUU:** Laadida Akut

- ✓ 1. Mootoriõli ja Filtri Vahetus
- ✓ 2. Laadida Akut
- ✓ 3. HVAC Klapi Kalibreerimine
- ✓ 4. Aku
