### Auto andmed

# Diagnostikaaruanne

## 2015 AUDI A3 Ambition Pro Line plus

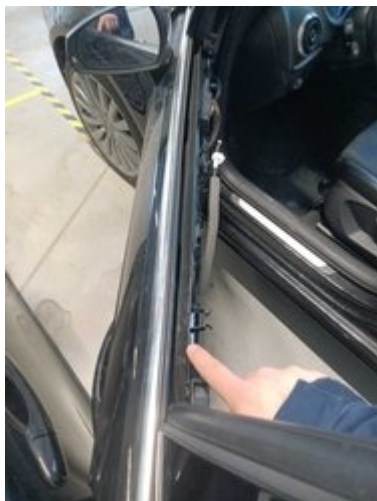
- ✓ **1. Uksed:** Kõik Neli Ust - Avamine, Sulgemine ja Käepideme Toimimine

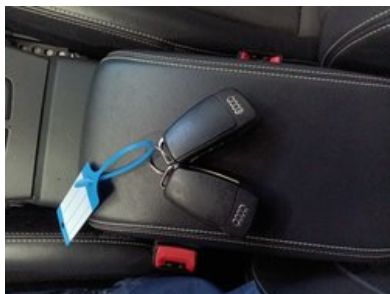
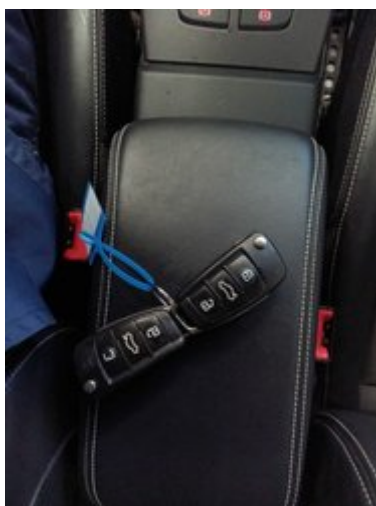
- ✓ **2. Salong:** Tarvikud - Toimimine ja Seisukord

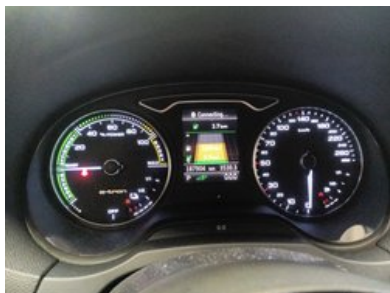
- ✓ **3. Salong:** Tarvikud - Toimimine ja Seisukord

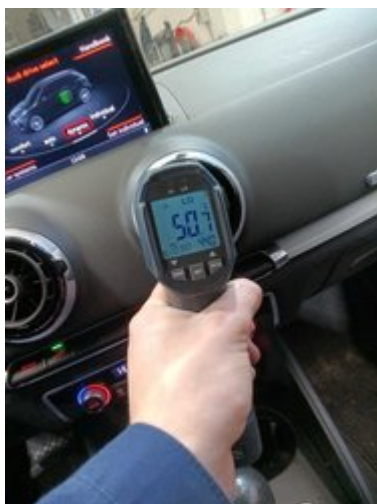
✓ **4. Salong:** Tarvikud - Toimimine ja Seisukord

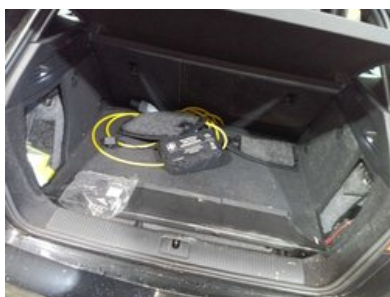
✓ **5. Salong:** Tarvikud - Toimimine ja Seisukord

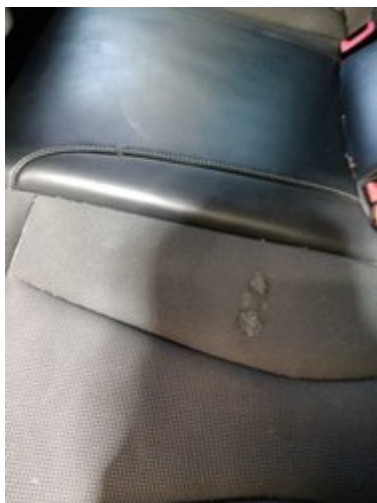
✓ **6. Salong:** Täiendavad Puhastustööd

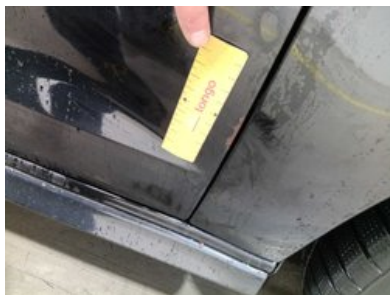
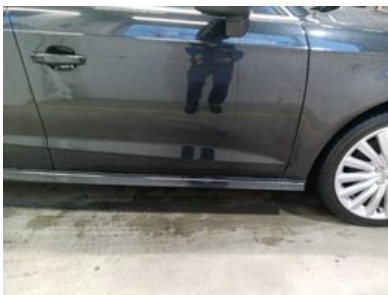
### ✓ 1. Külg: Vasak ja Parem Külg - Nähtavad Kahjustused ja Kriimustused

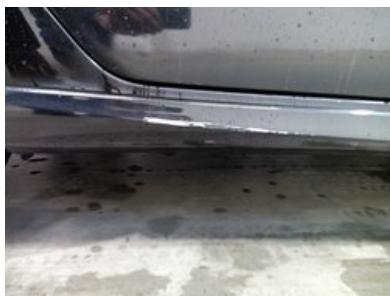
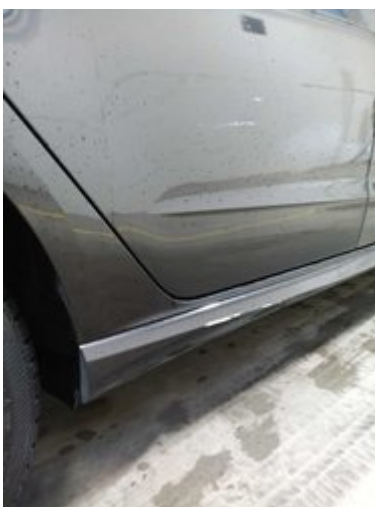
### ✓ 2. Külg: Vasak ja Parem Külg - Nähtavad Kahjustused ja Kriimustused

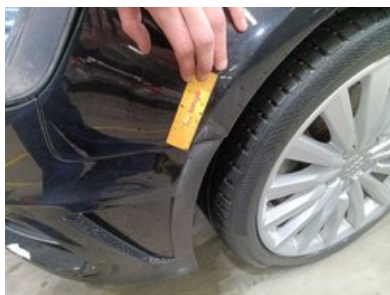
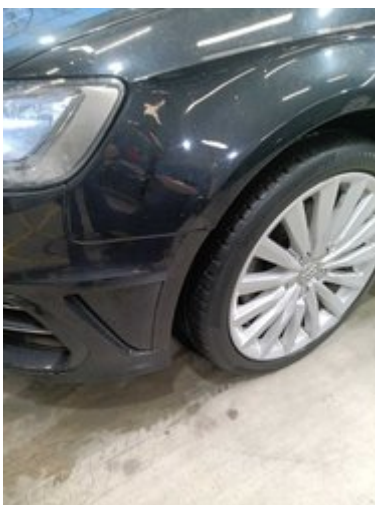
### ✓ 3. Külg: Vasak ja Parem Külg - Nähtavad Kahjustused ja Kriimustused

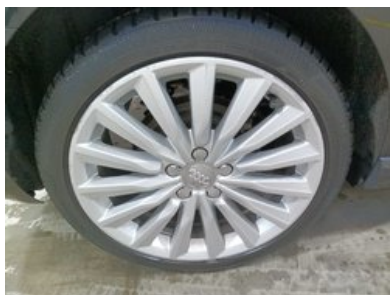
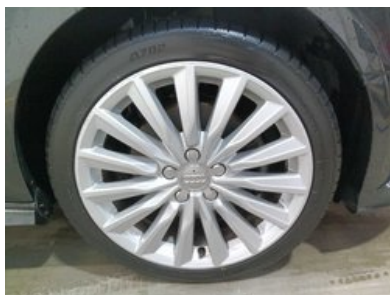
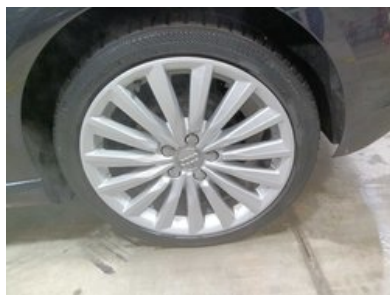
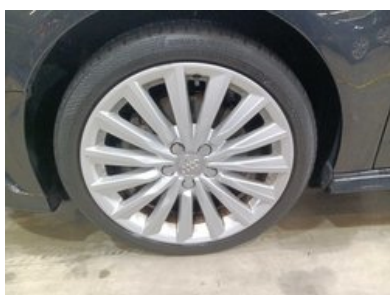
✓ **4. Külg:** Veljed - Seisukord

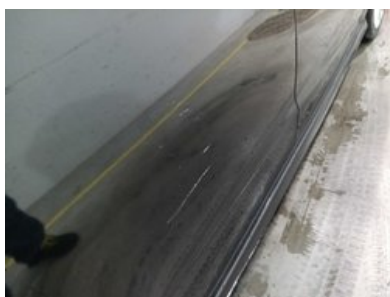
✓ **5. Muu:** Täiendavad Poleerimistööd

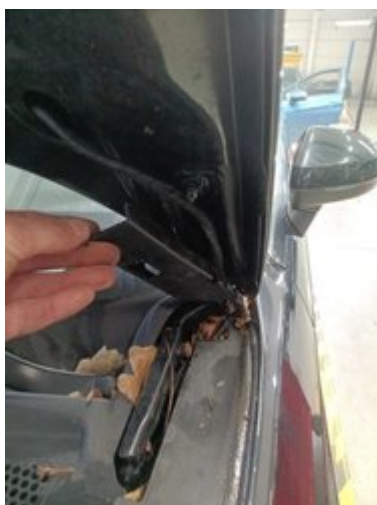
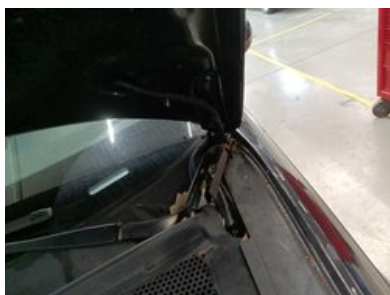
✓ **6. Esiosa:** Kapoti Heliisolatsioon - Seisukord

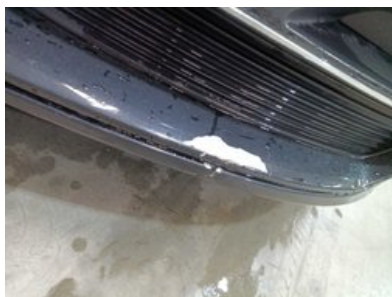
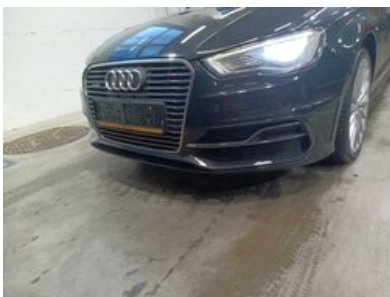
✓ **7. Esiosa:** Esistange - Seisukord ja Joondus

- ✓ 1. Ukse Värvimine
- ✓ 2. Esipõrkekaitse Värvimine

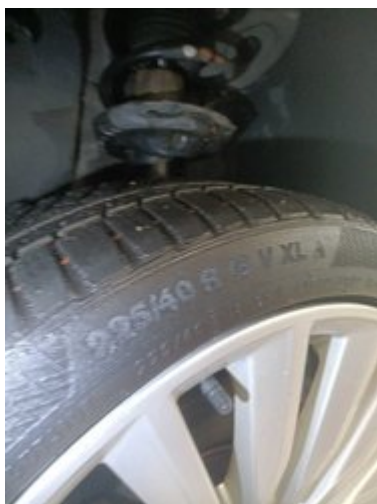
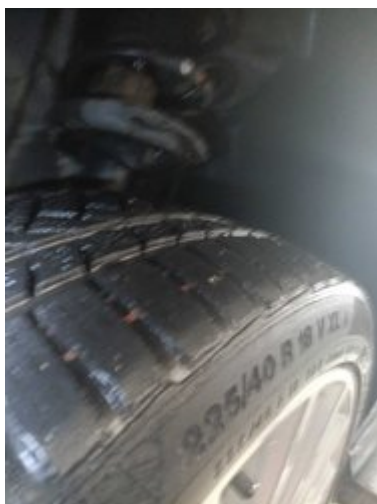
✓ **2. MUU:** Vahetada Rehve

- ✓ 1. Vahetada Rehve
- ✓ 2. Mootoriõli ja Filtri Vahetus

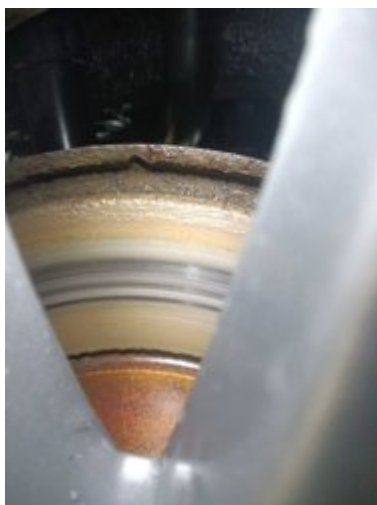
✓ **3. PIDURID:** Tagumine Piduriketas (Mõlemad) - Piduriklotsid Eemaldatud
