# Diagnostikaaruanne

## 2022 FORD Puma MHEV Titanium

### Diagnostika üksikasjad

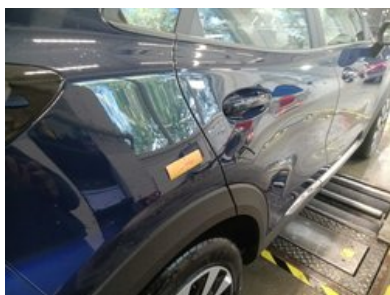
- ✓ 1. Külg: Vasak ja Parema Külgi - Nähtavad Kahjustused ja Kriimustused

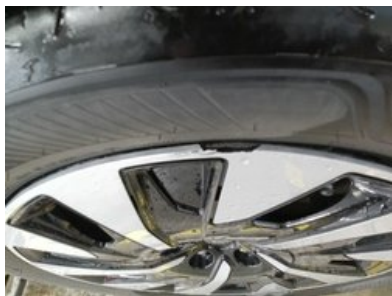
## ✓ 2. Külg: Veljed - Seisukord
