# Diagnostikaaruanne

## 2013 VOLKSWAGEN PHAETON

Läbisõit lõpetamise kuupäeval: 232 684 km

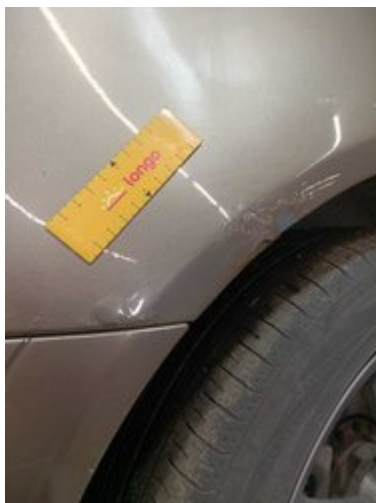
✓ **2. Külg:** Vasak ja Parem Külg - Nähtavad Kahjustused ja Kriimustused

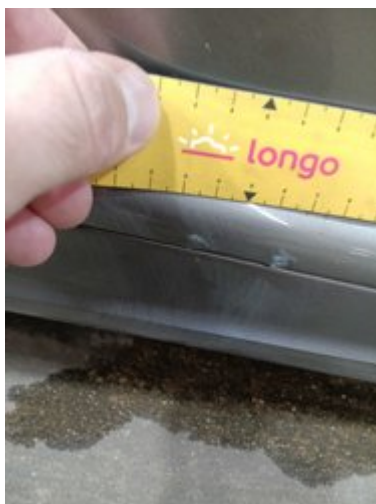
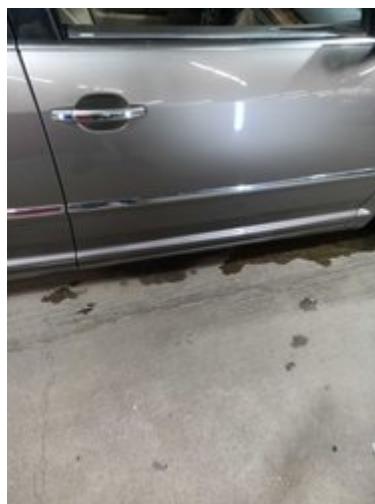
✓ **3. Külg:** Vasak ja Parem Külg - Nähtavad Kahjustused ja Kriimustused

- ✓ 1. Värv Tagumine Tiib

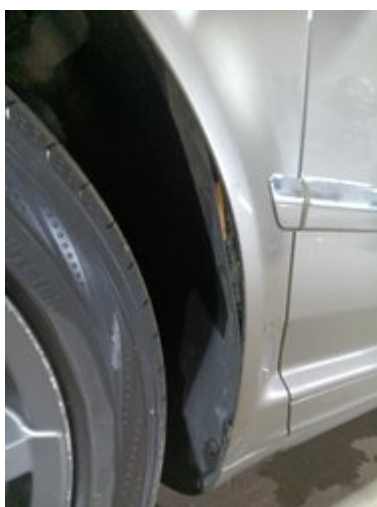
✓ **4. Külg:** Veljed - Seisukord

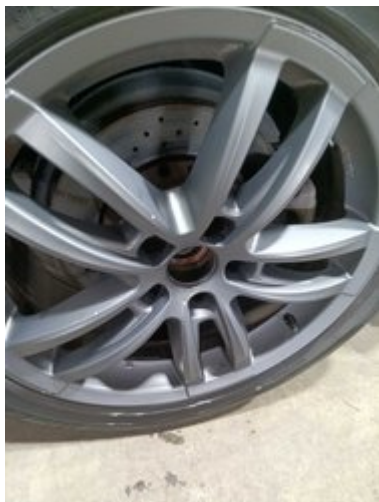
✓ **5. Külg:** Veljed - Seisukord

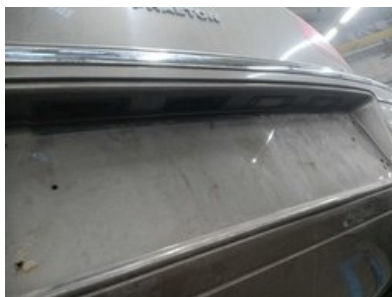
✓ **7. Tuled:** Numbrimärgi Valgustus - Toimimine

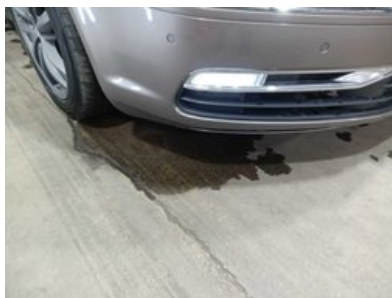
✓ **8. Esiosa:** Klaasipesuvedeliku Tase (Talvel Ka Talvine Vedelik)

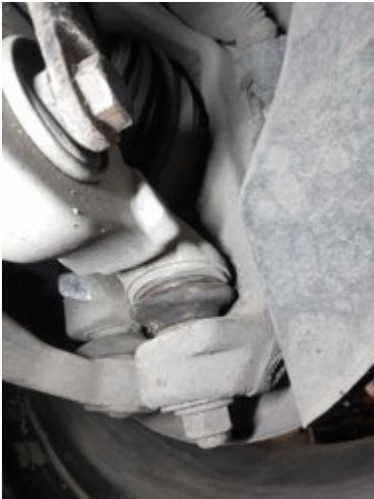
- 
- ✓ **6. VEDRUSTUS:** Kuuliiges Vasak Pool
