# Diagnostikaaruanne

## 2017 RENAULT GRAND SCENIC Collection

### Diagnostika üksikasjad

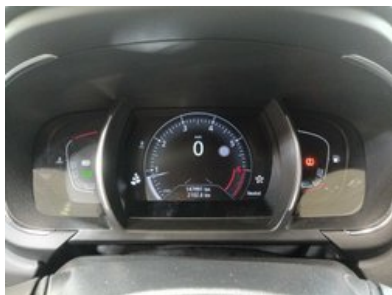
### ✓ 1. Salong: Tarvikud - Toimimine ja Seisukord

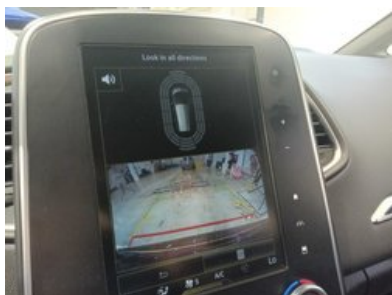
### ✓ 2. Salong: Tarvikud - Toimimine ja Seisukord

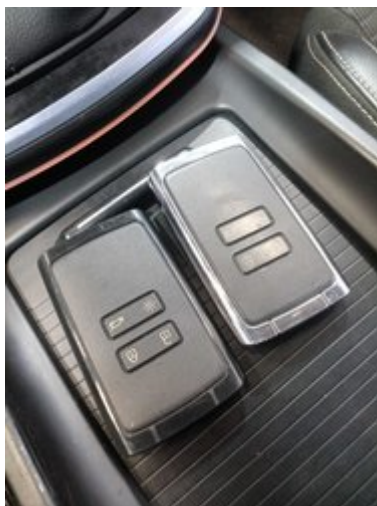
### ✓ 3. Salong: Tarvikud - Toimimine ja Seisukord

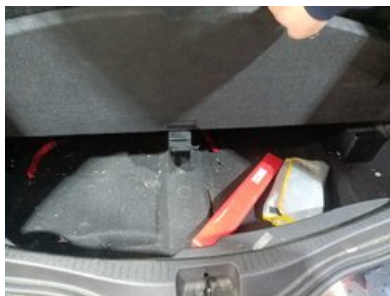
✓ **4. Salong:** Tarvikud - Toimimine ja Seisukord

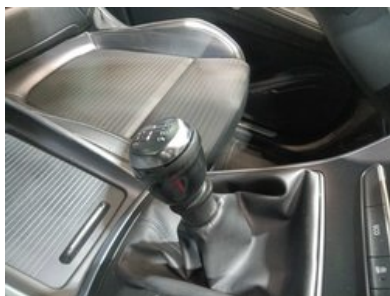
✓ **5. Salong:** Käigukang Katik ja Käigukang Nupp - Seisukord

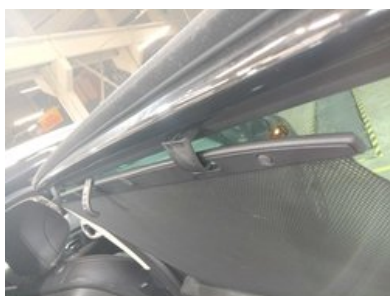
✓ **6. Uksed:** Katted ja liistud - Seisukord

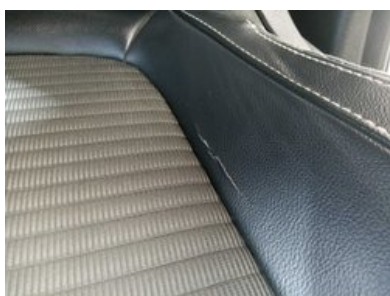
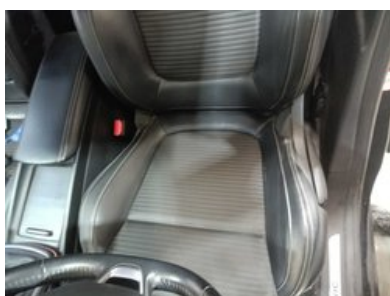
✓ **7. Istmed:** Kõik Istmed - Seisukord

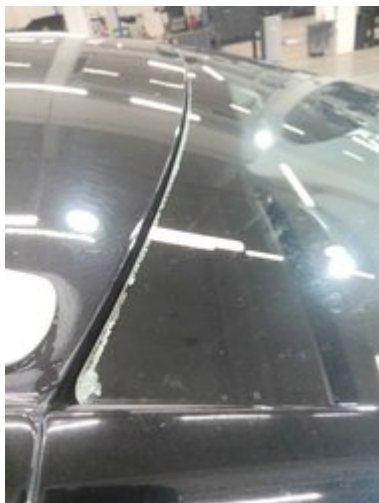
- ✓ **1. Esiosa:** Esiklaasi terviklikkus - puuduvad tehnöölevaatust välistavad kahjustused

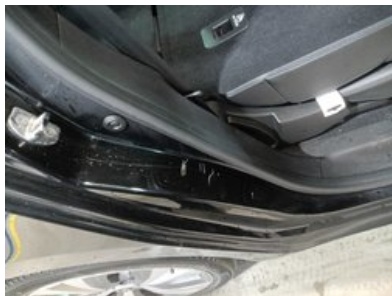
- ✓ **2. Külg:** Vasak ja Parema Külge - Nähtavad Kahjustused ja Kriimustused

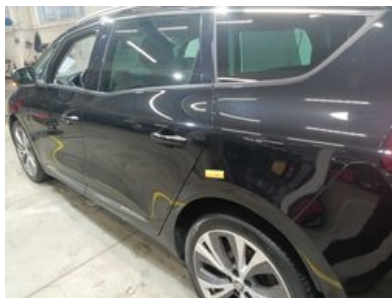
- ✓ **3. Külg:** Vasak ja Parema Külge - Nähtavad Kahjustused ja Kriimustused

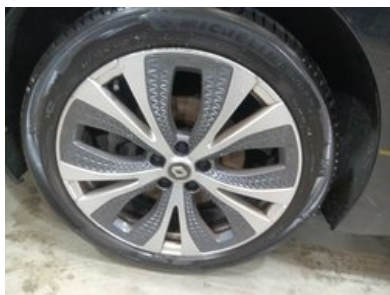
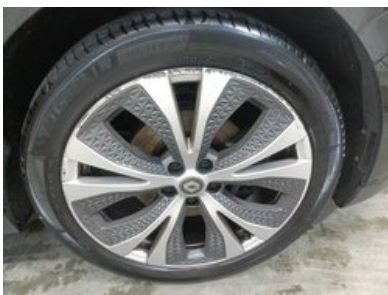
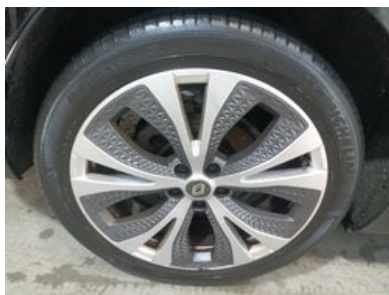
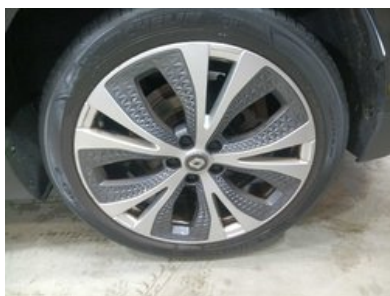
✓ **4. Külg:** Veljed - Seisukord

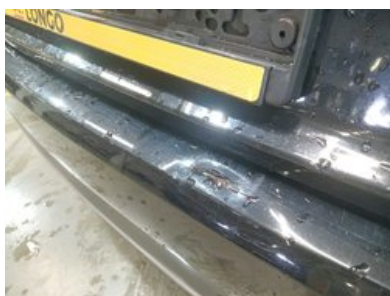
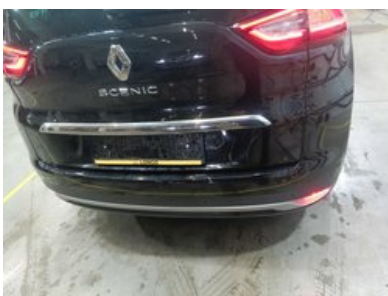
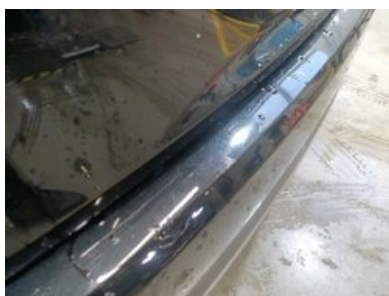
✓ **5. Tagaosa:** Tagumine stange - Seisukord ja joondus

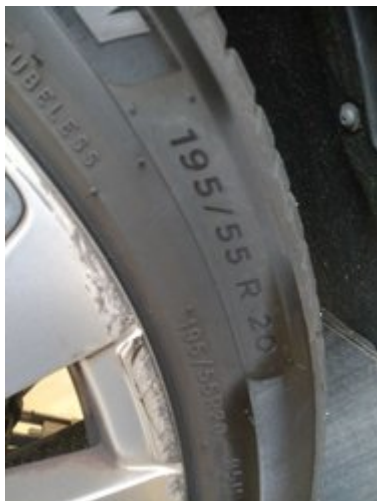
### ✓ 1. MUU: Vahetada Rehve

- ✓ 1. Mootoriõli ja Filtri Vahetus
- ✓ 2. Esimesed Piduriklotsid (Kõik)
- ✓ 3. Vahetada Rehve

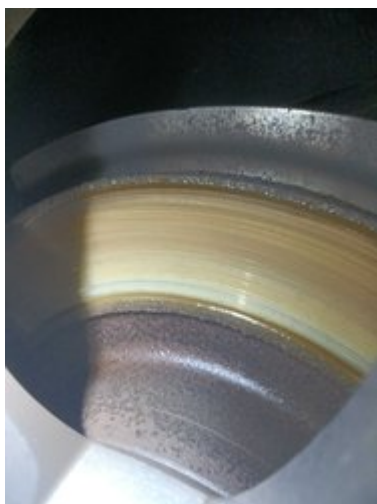
### ✓ 3. PIDURID: Tagumine Piduri Ketas (Mõlemad)

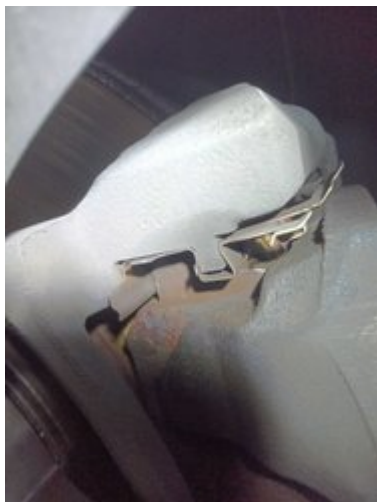
✔ **4. PIDURID:** Esimesed Piduriklotsid (Kõik)

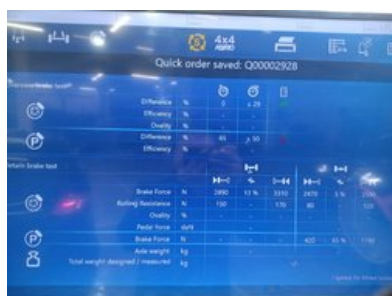
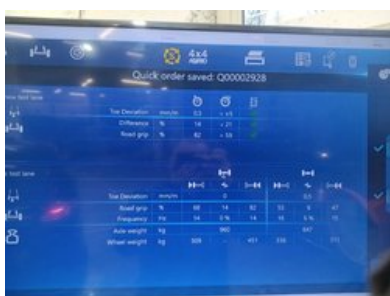
### ✔ 1. Piduristendi Tulemused

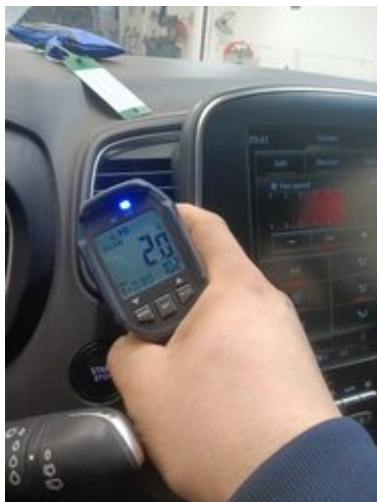
✓ **3. Kliimaseadme Mõõtmine**
