Diagnostikaaruanne

2017 TOYOTA C-HR Executive

Diagnostika üksikasjad

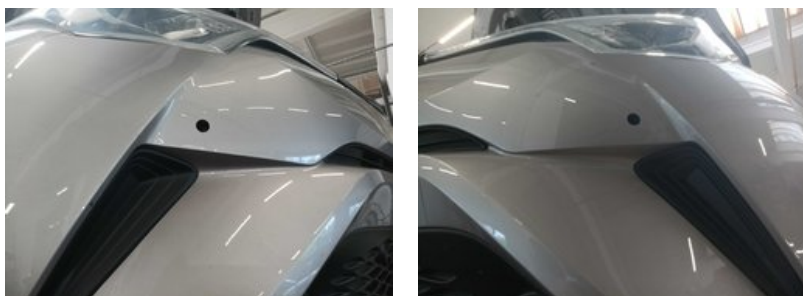
✔ **1. Toiming:** Parkimisabisüsteemid - Toimimine

- ✓ 1. Vaheta Parkimisabisüsteem

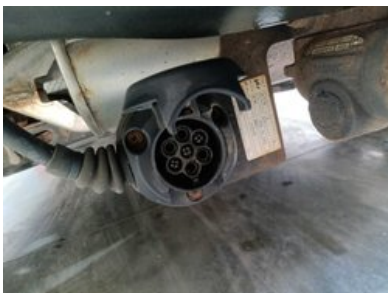
- ✓ **1. Tagaosa:** Kärakonks (Kinnitus, eemaldamismehhanism, välise valgustuse pistik, pistiku paksus)

- ✓ 1. Eemalda Välise Valgustuse Ühendussüsteem
- ✓ 2. Mootoriõli ja Filtri Vahetus

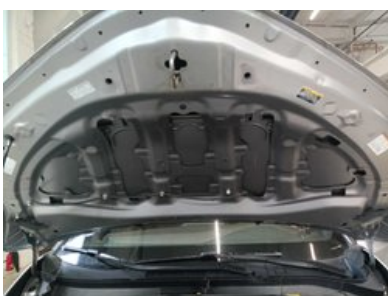
- ✓ **2. Esiosa:** Kapoti Heliisolatsioon - Seisukord

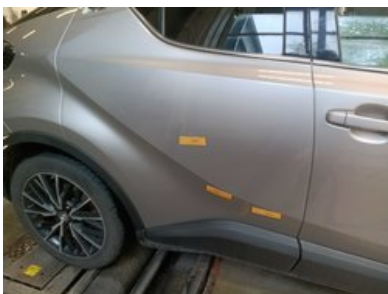
- ✓ **3. Külg:** Vasak ja Parem Külg - Nähtavad Kahjustused ja Kriimustused

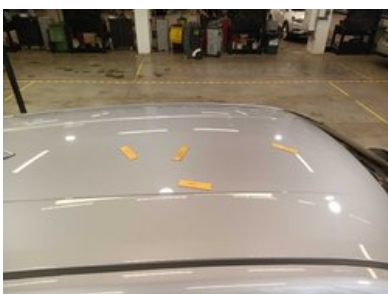
- ✓ **4. Muu:** Katus - Nähtavad kahjustused (nt rahekahjustused)

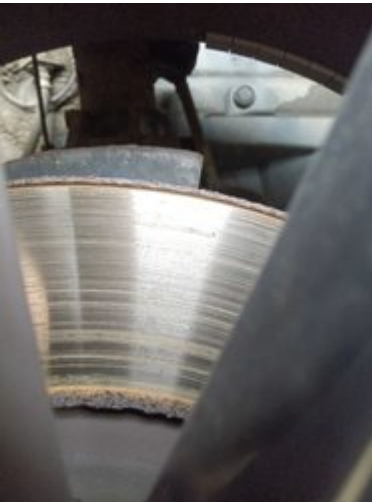
✓ 2. PIDURID: Esimesed Pidurikettad Mõlemad

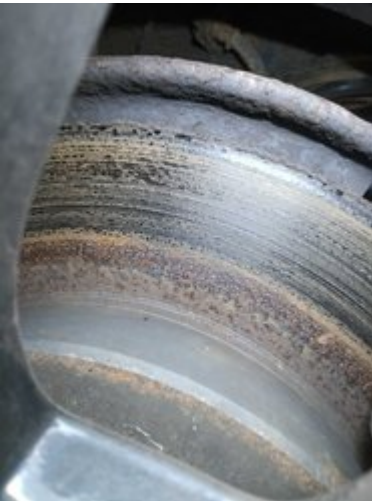
✓ 3. PIDURID: Tagumine Piduri Ketas (Mõlemad)
