# Diagnostikaaruanne

## 2017 MITSUBISHI OUTLANDER Executive Edition

### Tuvastatud puuduste kokkuvõte

Longo poolt läbi viidud põhjaliku diagnostika käigus, 8 puudust olid tuvastatud sõidukis.

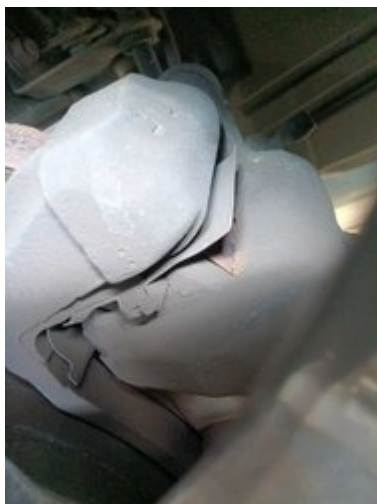
✓ **6. PIDURID:** Esimesed Piduriklotsid (Kõik)

- ✓ 1. Roolivarda Otsaklits (Mõlemad)
- ✓ 2. Mootoriõli ja Filtri Vahetus
- ✓ 3. Esimesed Piduriklotsid (Kõik)
