Diagnostikaaruanne

2021 TOYOTA COROLLA Active

Diagnostika üksikasjad

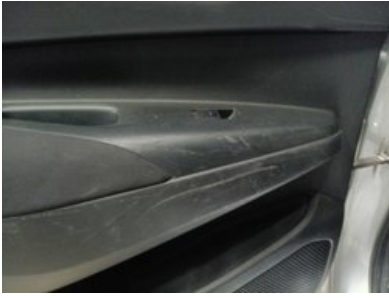
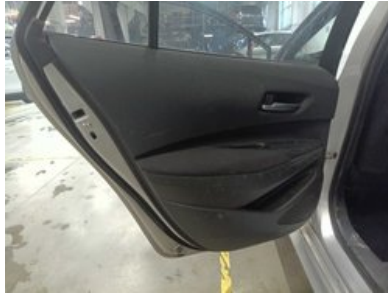
✓ **2. Uksed:** Katted ja liistud - Seisukord

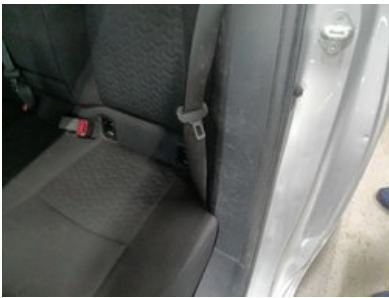
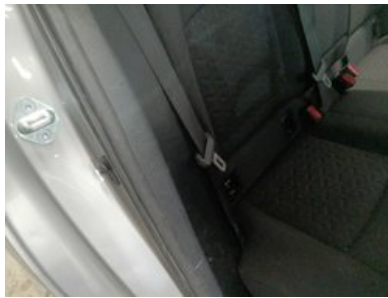
✓ **3. Uksed:** Katted ja liistud - Seisukord

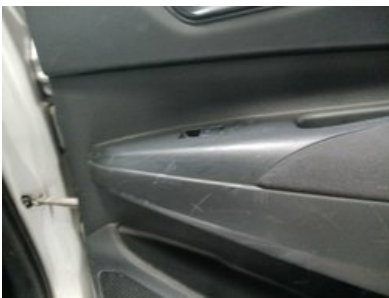
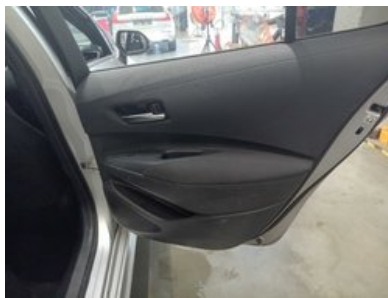
✓ **4. Uksed:** Katted ja liistud - Seisukord

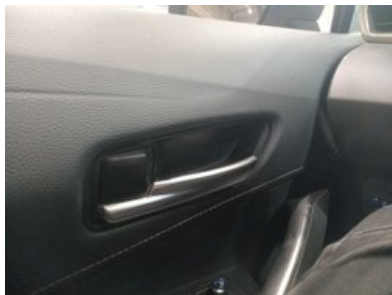
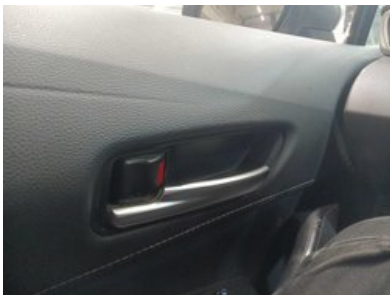
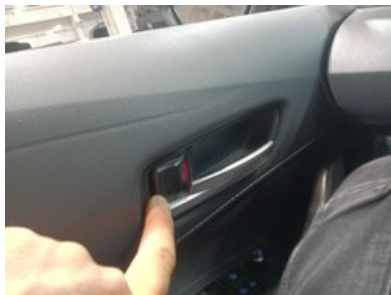
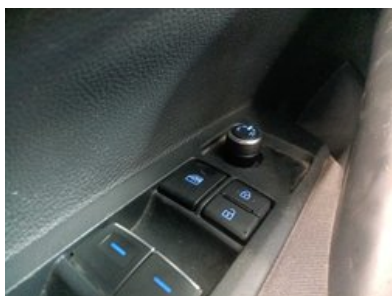
✔ **5. Uksed:** Kõik Neli Ust - Avamine, Sulgemine ja Käepideme Toimimine

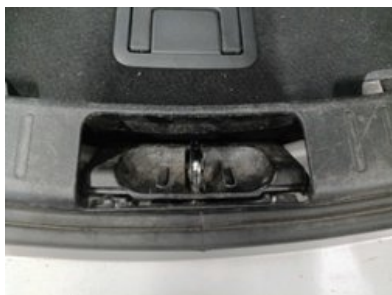
✔ **6. Salong:** Katted ja liistud - Seisukord

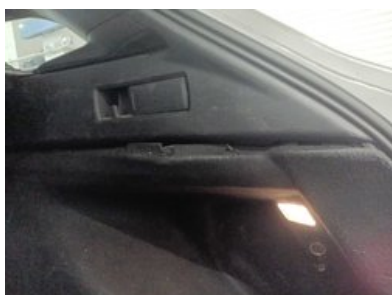
✔ **7. Salong:** Katted ja liistud - Seisukord

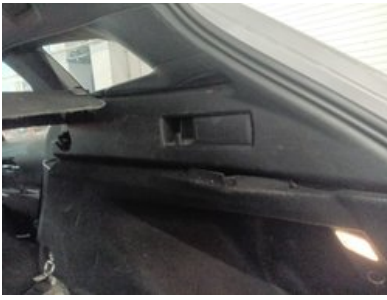
✔ **8. Salong:** Katted ja liistud - Seisukord

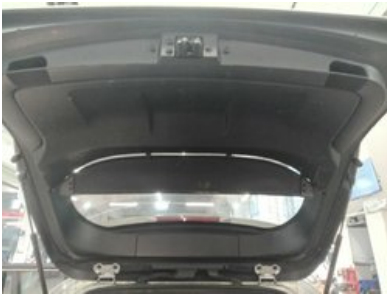
✔ **10. Salong:** Katted ja liistud - Seisukord

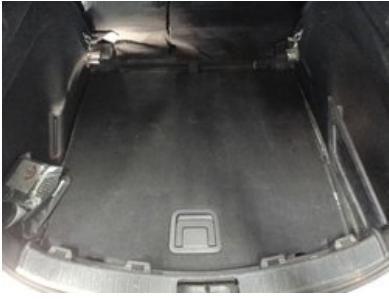
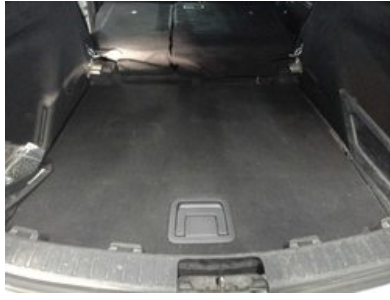
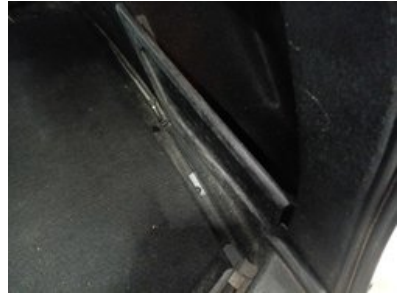
✓ **12. Salong:** Vaibad - Seisukord

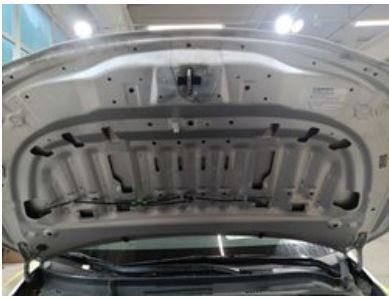
✓ **1. Esiosa:** Kapoti Heliisolatsioon - Seisukord

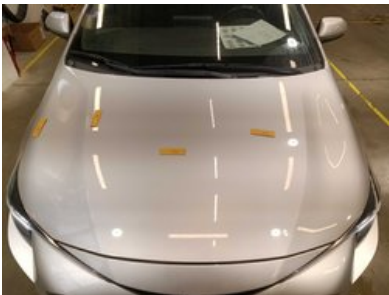
✓ **2. Esiosa:** Kapott - Nähtavad Kahjustused

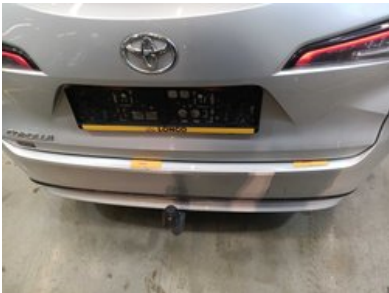
✓ **3. Tagaosa:** Tagumine stange - Seisukord ja joendus
