# Diagnostikaaruanne

## 2015 HYUNDAI TUCSON Premium

### Tuvastatud puuduste kokkuvõte

Longo poolt läbi viidud põhjaliku diagnostika käigus, 6 puudust olid tuvastatud sõidukis.

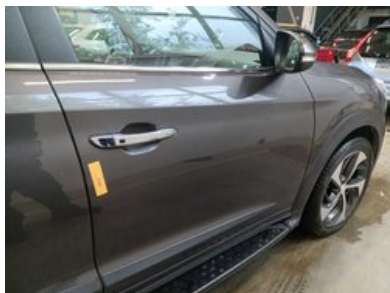
- ✓ **1. Külg:** Vasak ja Parem Külg - Nähtavad Kahjustused ja Kriimustused

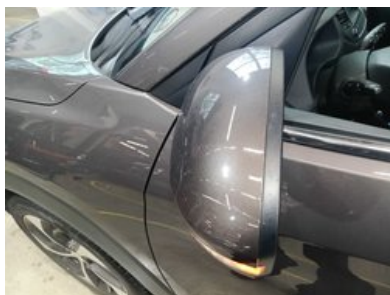
- ✓ **2. Külg:** Välispeeglid - Peeglite Terviklikkus ja Kinnitamine Auto Külge

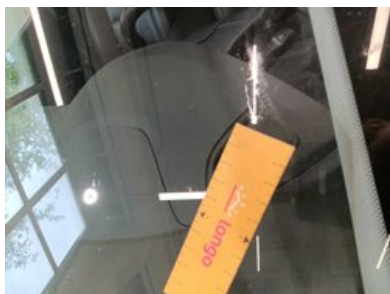
- ✓ **3. Esiosa:** Esiklaasi terviklikkus - puuduvad tehnöülevaatust välistavad kahjustused

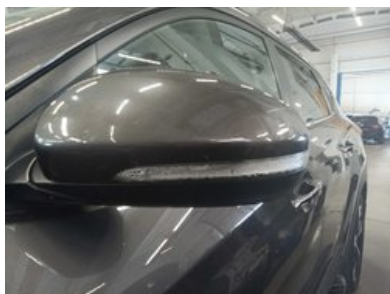
- ✓ **4. Tuled:** Auto Küljetuled - Toimimine, Kahjustused ja Värv

- ✓ 1. Vaheta Tuled Auto Küljel

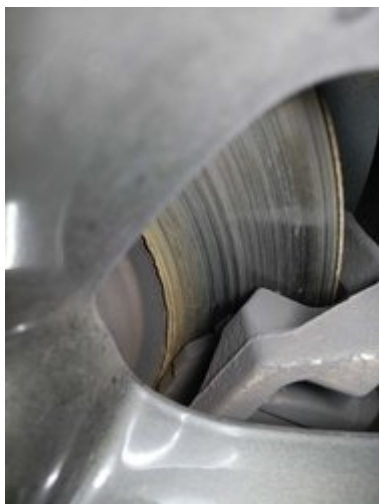
### ✓ 2. PIDURID: Esimesed Piduriklotsid (Kõik)

- ✓ 1. Esimesed Piduriklotsid (Kõik)
- ✓ 2. Mootoriõli ja Filtri Vahetus
