# Diagnostikaaruanne

## 2015 VOLVO XC60 Summum

| Läbisõit: 179 488 km | Võimsus: 140 kw |
| VIN-kood: YV1DZA8CDG2809414 | Kütusekulu: 4.70 l/100km |

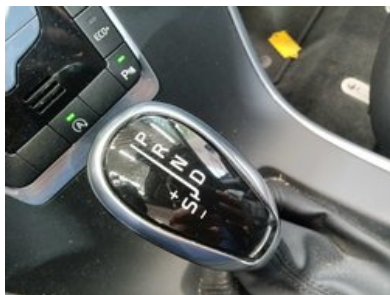
- ✓ **1. Salong:** Käigukang Katik ja Käigukang Nupp - Seisukord

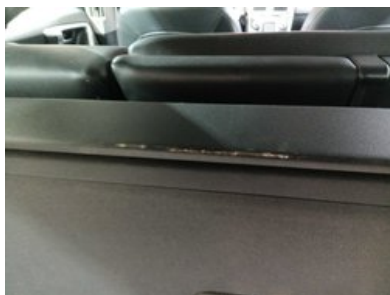
- ✓ **2. Salong:** Pagasiruumi kate - Toimimine ja seisukord

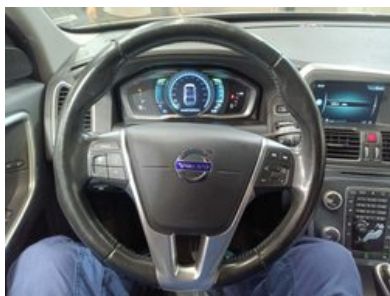
- ✓ **3. Esiosa:** Rool - Seisukord

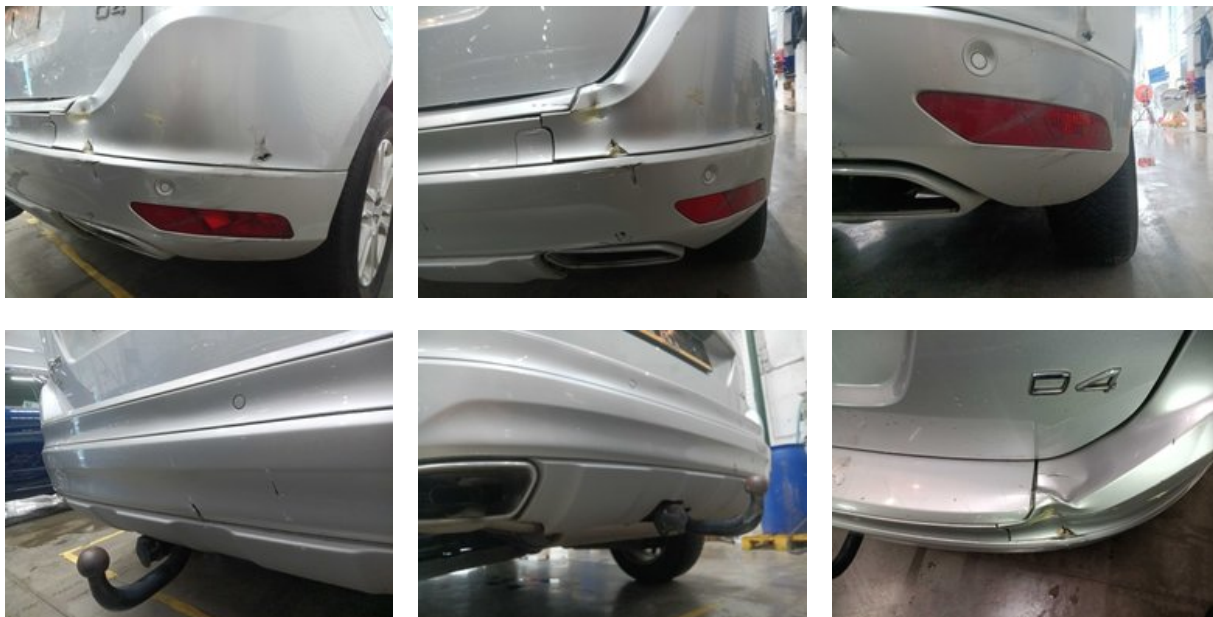
### ✓ 1. Tagaosa: Tagumine stange - Seisukord ja joondus

- ✓ 1. Värv Tagumine Poritiib

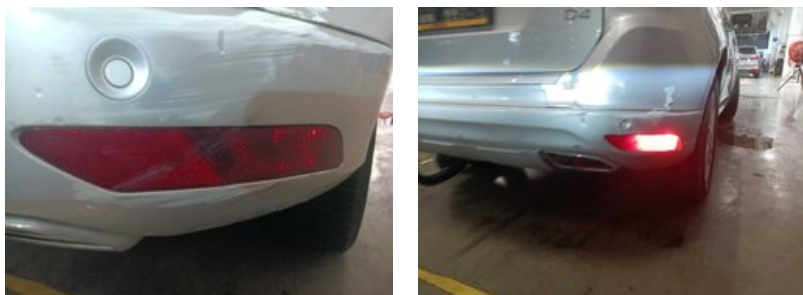
### ✓ 2. Tuled: Tagatuled (Pidurituled, udutuled, suunatuled) - Toimimine, kahjustused ja värv

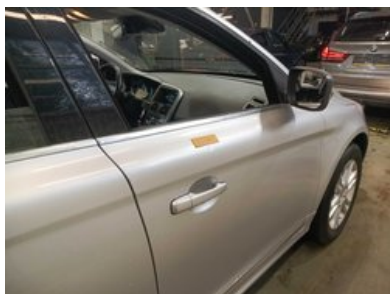
### ✓ 3. Külg: Vasak ja Parem Külg - Nähtavad Kahjustused ja Kriimustused

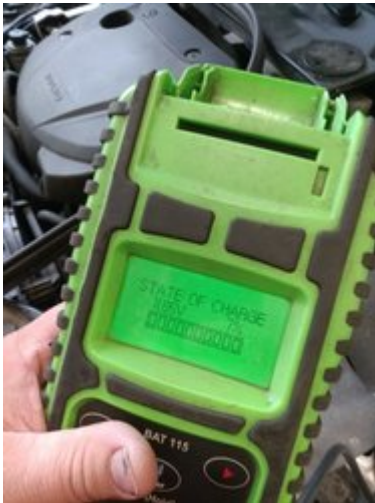
✓ **2. MUU:** Laadida Akut

- ✓ 1. Mootoriõli ja Filtri Vaetus
- ✓ 2. Laadida Akut

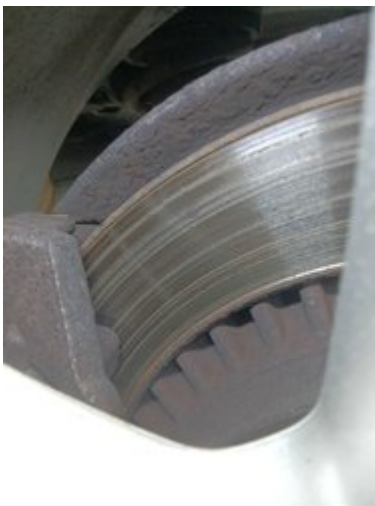
✓ **3. PIDURID:** Tagumine Piduri Ketas (Mõlemad)

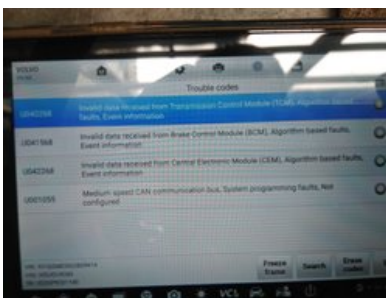
✓ **4. ÜLDINE ELEKTER:** Välimine haagise moodul
