# Diagnostikaaruanne

## 2023 HYUNDAI TUCSON Comfort

### Tuvastatud puuduste kokkuvõte

Longo poolt läbi viidud põhjaliku diagnostika käigus, 12 puudust olid tuvastatud sõidukis.

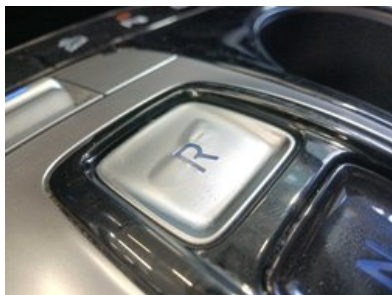
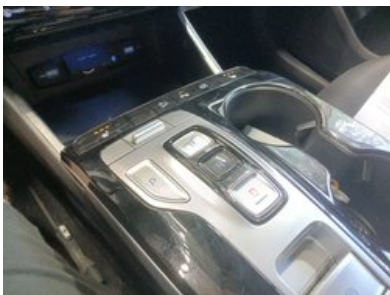
- ✓ **1. Salong:** Käigukang Katik ja Käigukang Nupp - Seisukord

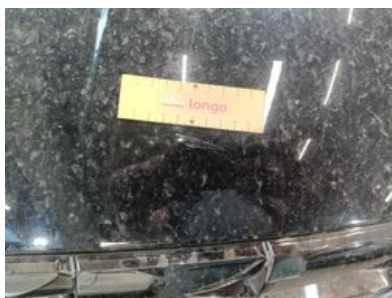
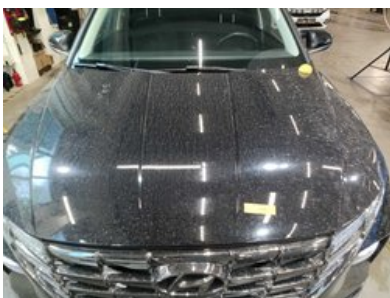
- ✓ **1. Esiosa:** Kapott - Nähtavad Kahjustused

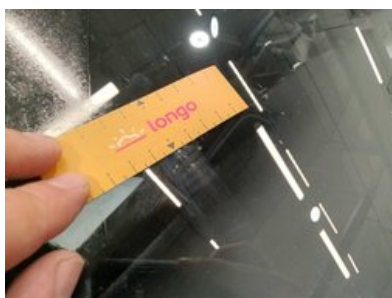
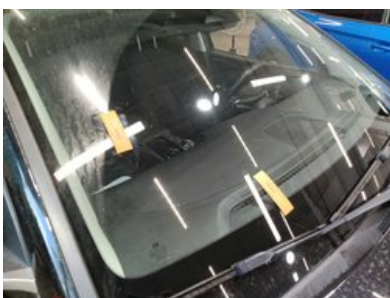
- ✓ **2. Esiosa:** Esiklaasi terviklikkus - puuduvad tehnöölevaatust välistavad kahjustused

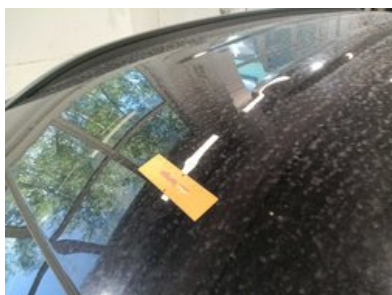
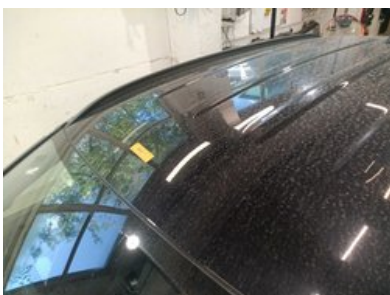
- ✓ **3. Muu:** Katus - Nähtavad kahjustused (nt rahekahjustused)

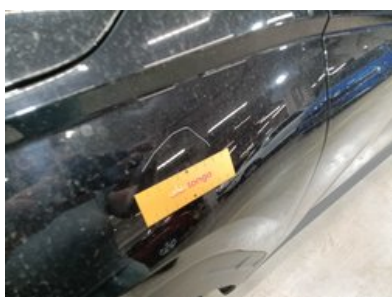
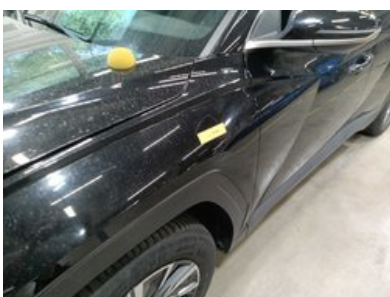
✓ **6. Külg:** Vasak ja Parem Külg - Nähtavad Kahjustused ja Kriimustused

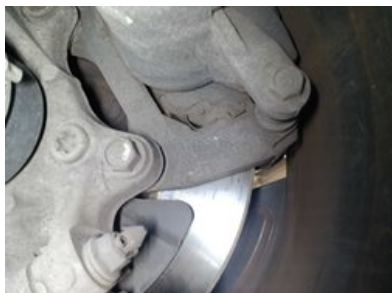
✓ **1. PIDURID:** Esimesed Pidurikettad Mõlemad koos Klotside
