# Diagnostikaaruanne

## 2016 FORD FOCUS Trend

Longo poolt läbi viidud põhjaliku diagnostika käigus, 14 puudust olid tuvastatud sõidukis.

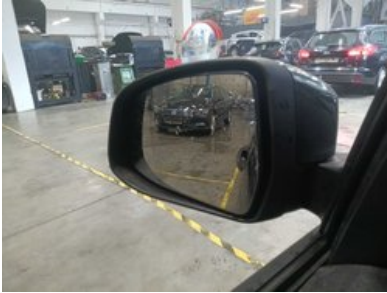
- ✓ **1. Uksed:** Välised Küljepeeglid - Elektrooniline Juhtimine, Kokkuklappimine ja Reguleerimine

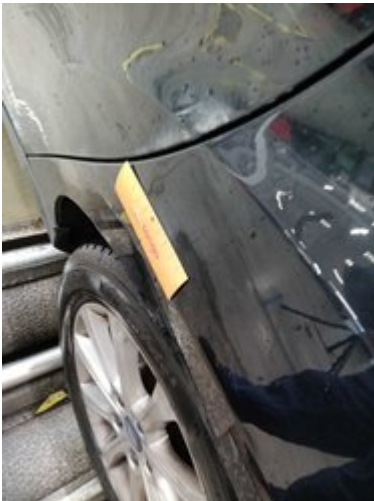
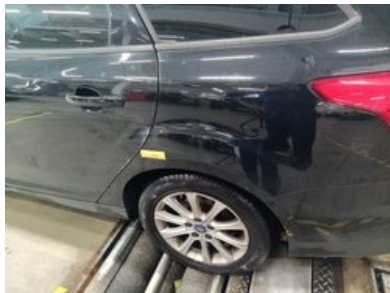
- ✓ **1. Külg:** Vasak ja Parem Külg - Nähtavad Kahjustused ja Kriimustused

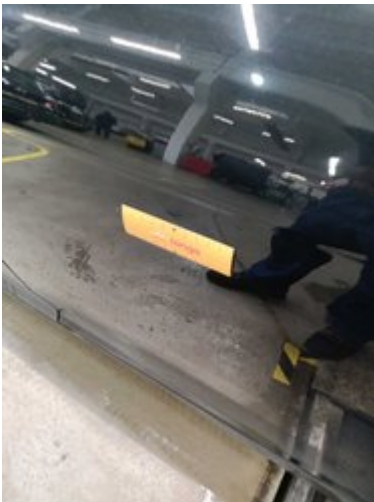
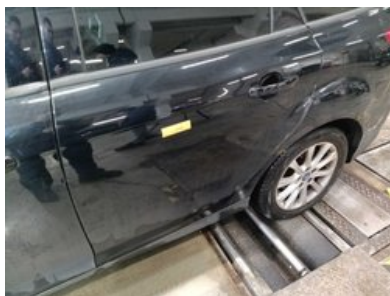
- ✓ **2. Külg:** Vasak ja Parem Külg - Nähtavad Kahjustused ja Kriimustused

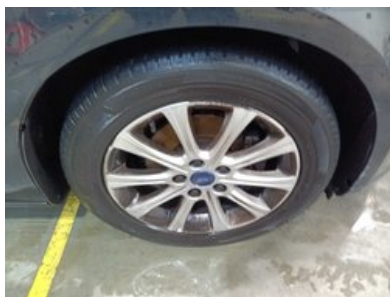
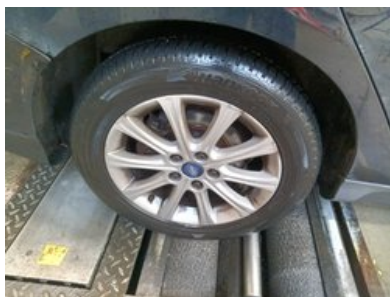
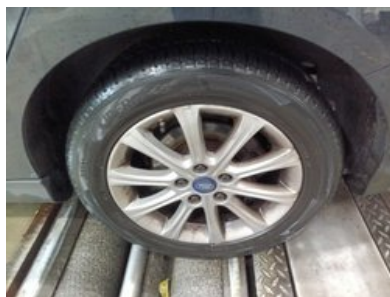
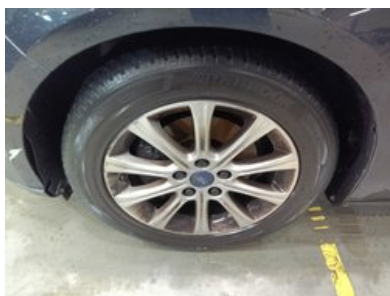
✓ **3. Külg:** Veljed - Seisukord

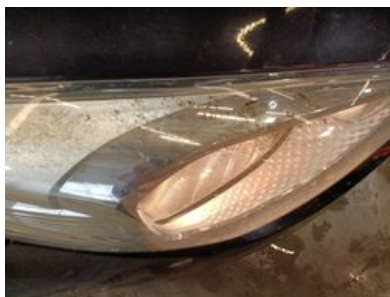
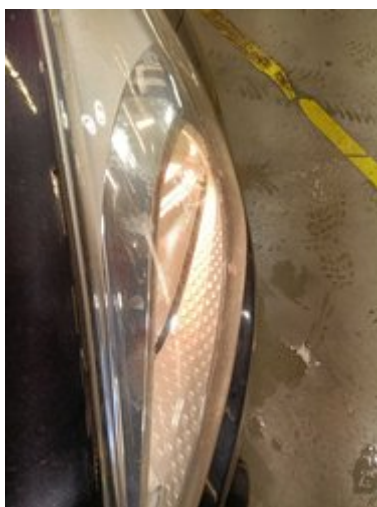
✓ **4. Muu:** Täiendavad Poleerimistööd

✓ **5. Muu:** Täiendavad Poleerimistööd

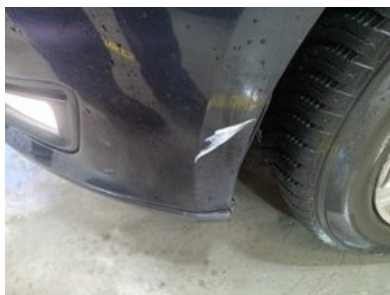
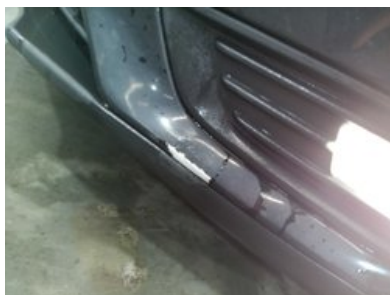
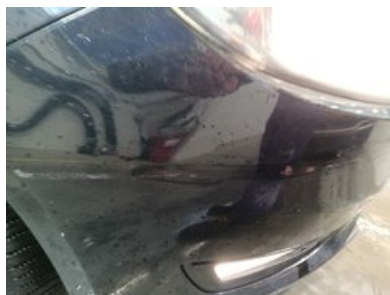
✓ **6. Esiosa:** Esistange - Seisukord ja Joondus

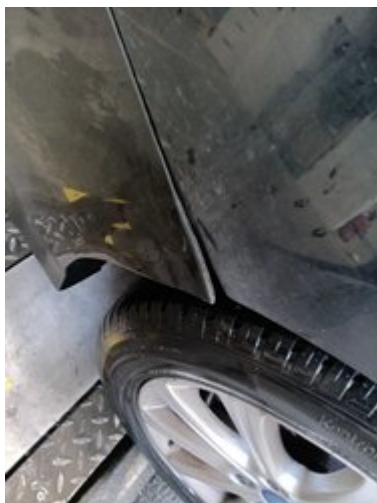
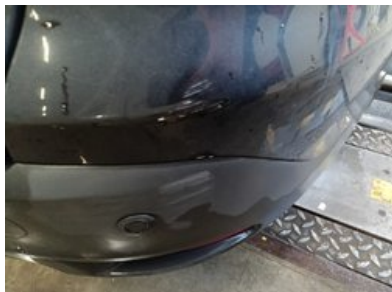
✓ **7. Tagaosa:** Tagumine stange - Seisukord ja joondus

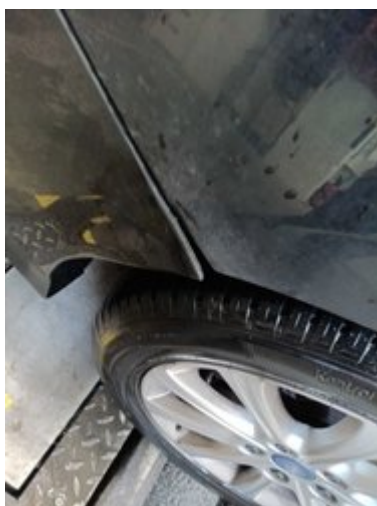
✓ **8. Tagaosa:** Tagumine stange - Seisukord ja joondus

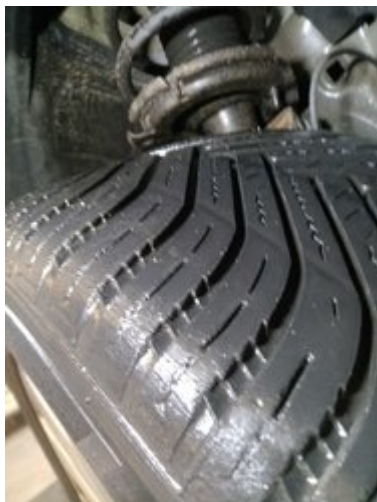
✓ **3. MUU:** Vahetada Rehve

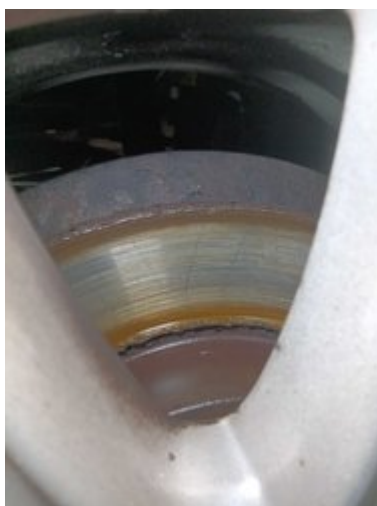
✓ **4. PIDURID:** Tagumine Piduri Ketas (Mõlemad) koos Klotsidega

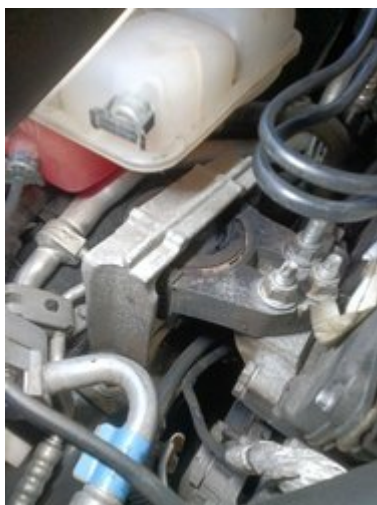
✓ **5. MOOTOR:** Kinnitus - Esiosa (Mootorisektsioon)

- ✓ 1. Mootorikambri Kinnitus - Ees
- ✓ 2. Mootoriõli ja Filtri Vahetus
- ✓ 3. Laadida Akut
