# Diagnostikaaruanne

## 2020 OPEL INSIGNIA OPC Innovation

Kontrollitud Longo Shared Service sertifitseeritud diagnostika meeskonna poolt: Eimantas A., Mindaugas G.

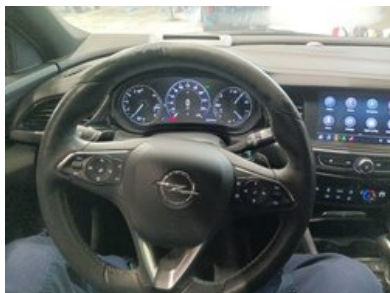
### ✓ 1. Esiosa: Rool - Seisukord

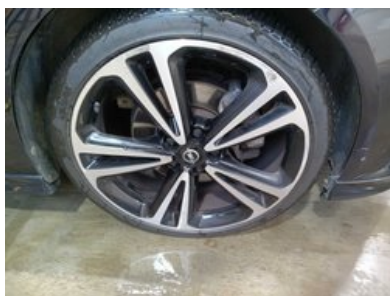
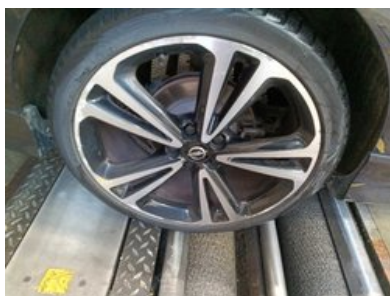
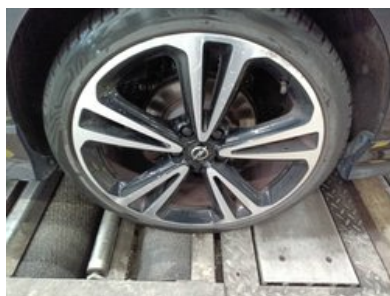
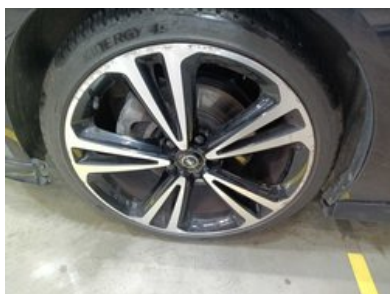
### ✓ 1. Külg: Veljed - Seisukord

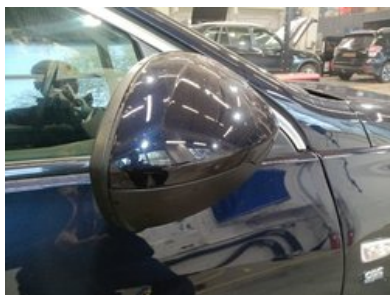
### ✓ 2. Külg: Välispeeglid - Peeglite Terviklikkus ja Kinnitamine Auto Külge

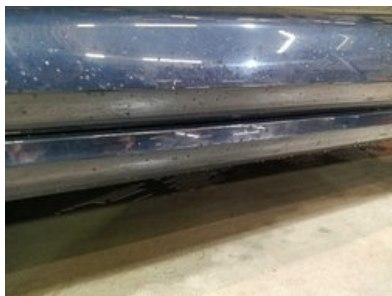
✓ **3. Külg:** Vasak ja Parem Külg - Nähtavad Kahjustused ja Kriimustused

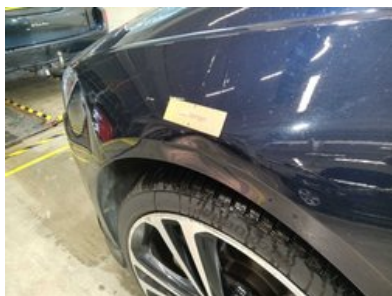
✓ **4. Külg:** Vasak ja Parem Külg - Nähtavad Kahjustused ja Kriimustused

- ✓ 1. Mõlkideta Remontimine

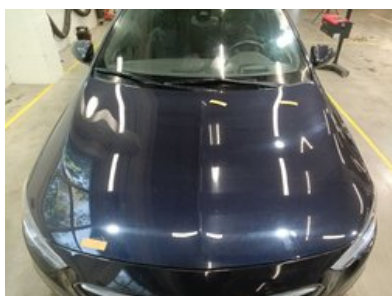
✓ **5. Esiosa:** Kapott - Nähtavad Kahjustused

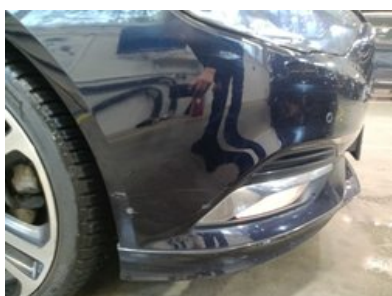
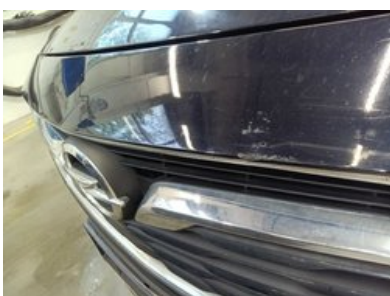
✓ **6. Esiosa:** Esistange - Seisukord ja Joondus

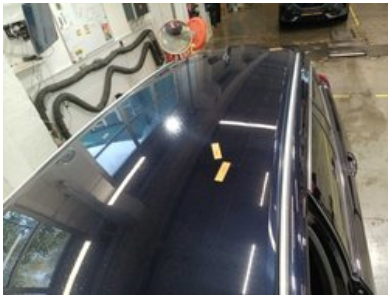
✓ **7. Muu:** Katus - Nähtavad kahjustused (nt rahekahjustused)

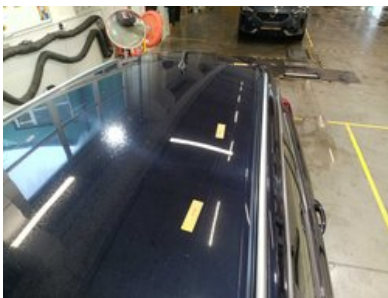
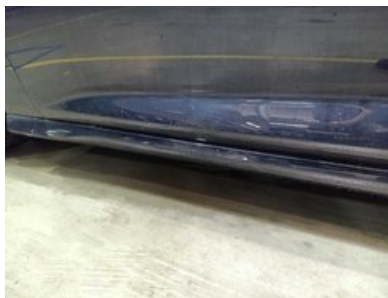
✓ **8. Muu:** Täiendavad Poleerimistööd

- ✓ 1. Kere pesemine
- ✓ 2. Salongi süvapuhasus ainult hüpoallergeensete puhastusvahendidega
- ✓ 3. Kere poleerimine pärast puhastamist

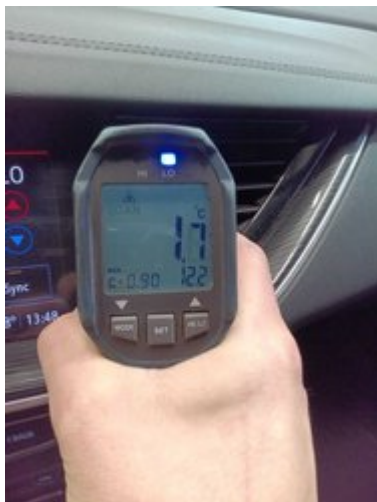
### ✓ 3. Kliimaseadme Mõõtmine
