# Diagnostikaaruanne

## 2016 BMW 420 Centennial Executive

### Tuvastatud puuduste kokkuvõte

Longo poolt läbi viidud põhjaliku diagnostika käigus, 23 puudust olid tuvastatud sõidukis.

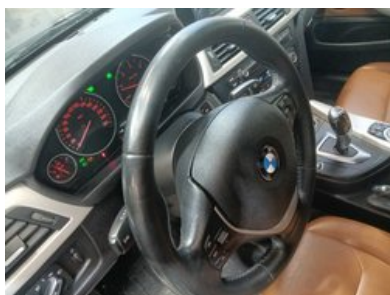
#### ✔ 1. Esiosa: Rool - Seisukord

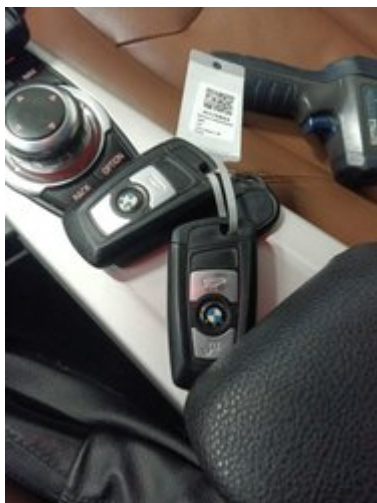
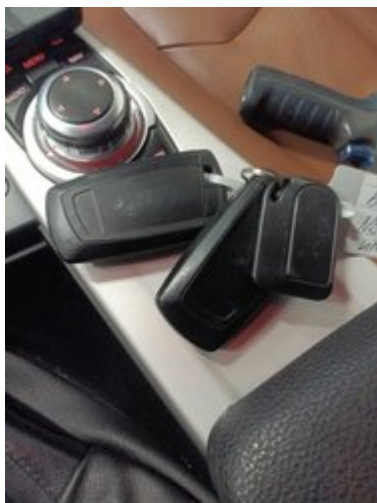
✓ **2. Salong:** Tarvikud - Toimimine ja Seisukord

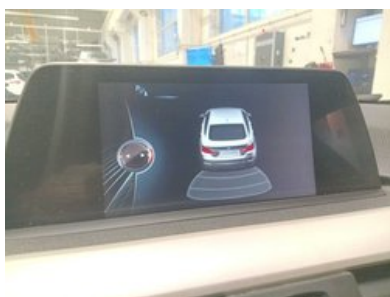
✓ **3. Salong:** Tarvikud - Toimimine ja Seisukord

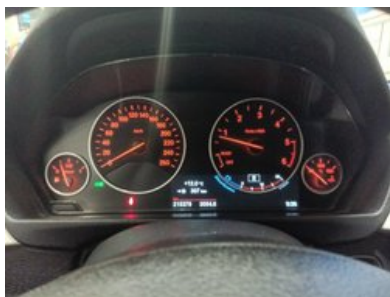
✓ **4. Salong:** Tarvikud - Toimimine ja Seisukord

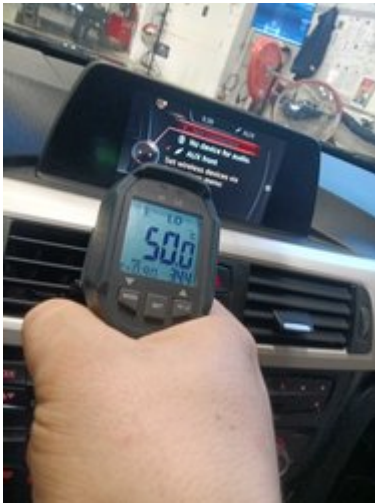
✓ **5. Salong:** Tarvikud - Toimimine ja Seisukord

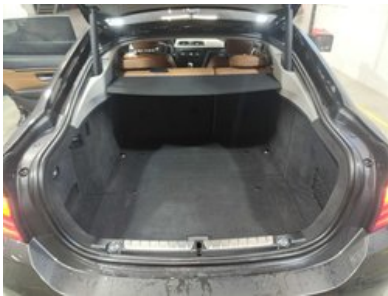
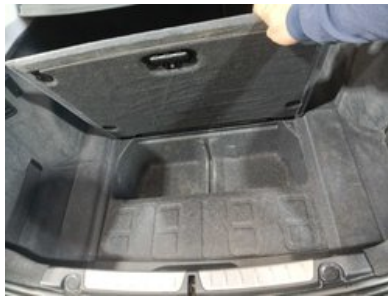
✓ **6. Salong:** Tarvikud - Toimimine ja Seisukord

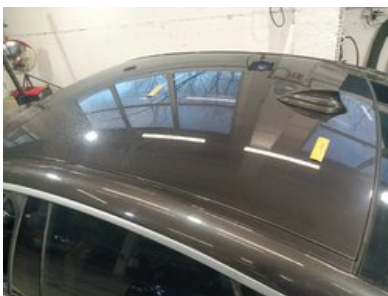
✓ **1. Muu:** Katus - Nähtavad kahjustused (nt rahekahjustused)

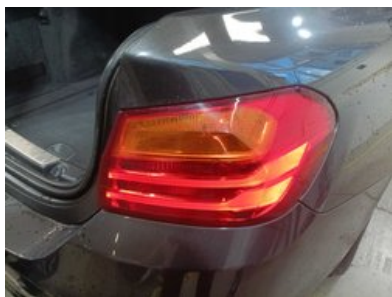
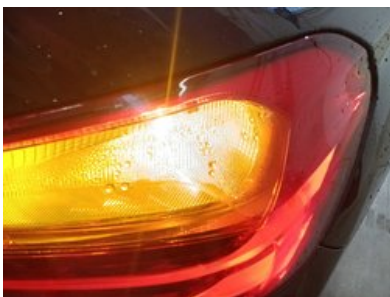
✓ **2. Tuled:** Tagatuled (Pidurituled, udutuled, suunatuled) - Toimimine, kahjustused ja värv

- ✓ 1. Vaheta Tagumised Tuled

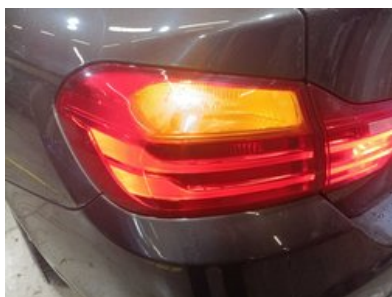
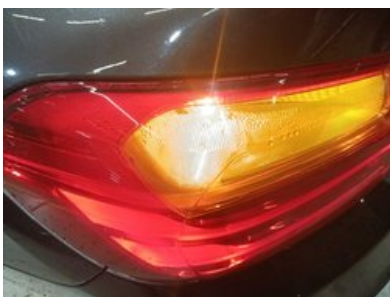
✓ **3. Tuled:** Tagatuled (Pidurituled, udutuled, suunatuled) - Toimimine, kahjustused ja värv

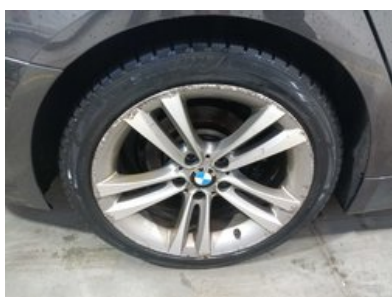
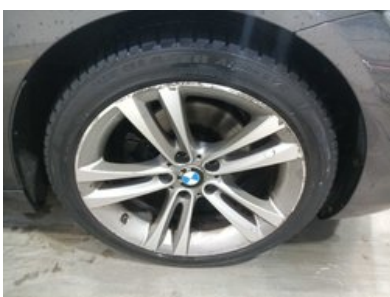
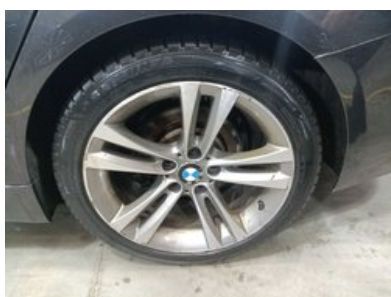
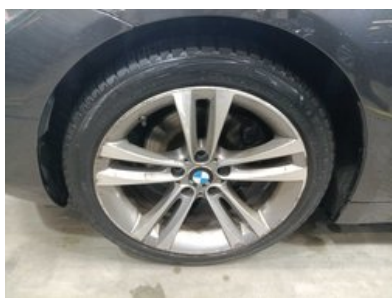
✓ **4. Külg:** Veljed - Seisukord

- ✓ 1. Värvil Velgedid (4 tk.)

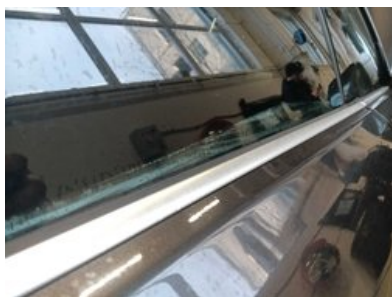
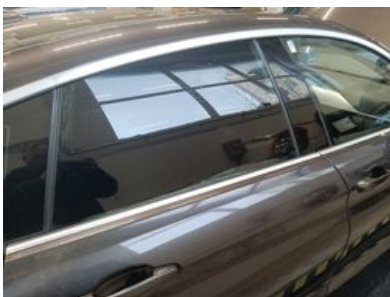
✓ **5. Külg:** Vasak ja Parem Külg - Nähtavad Kahjustused ja Kriimustused

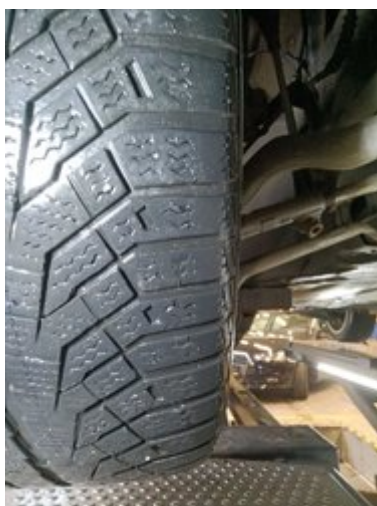
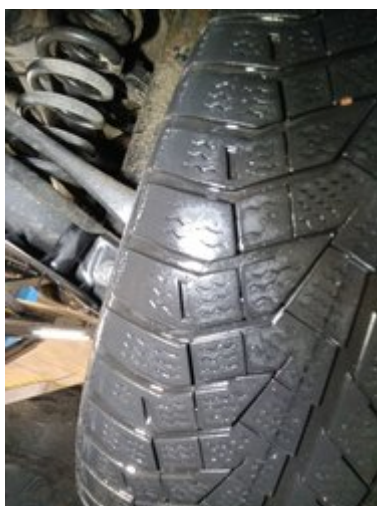
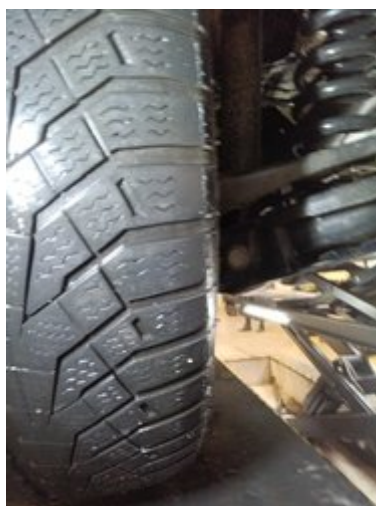
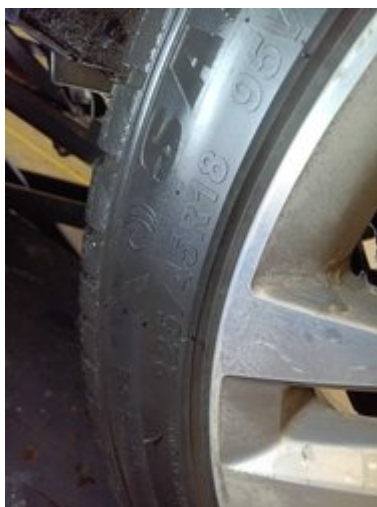
✓ **3. MUU:** Vahetada Rehve

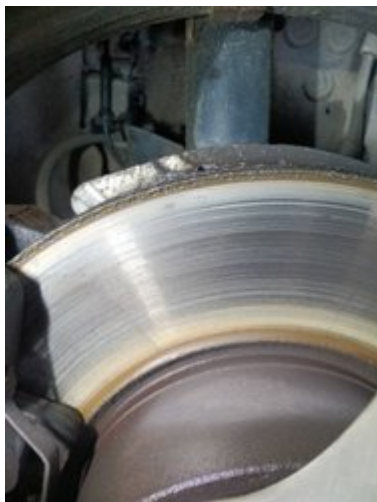
✓ **4. PIDURID:** Esimesed Pidurikettad Mõlemad

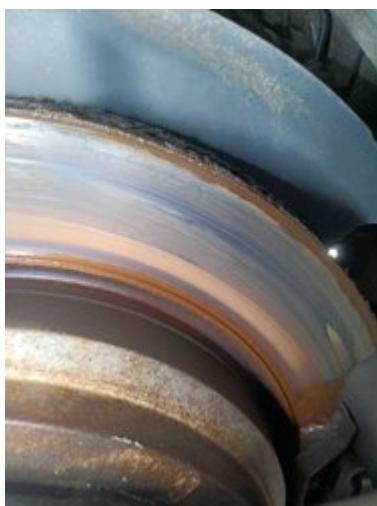
✓ **5. PIDURID:** Tagumine Piduri Ketas (Mõlemad)

- ✓ 1. Roolivarras
- ✓ 2. Esimese Kandevarre Puksid
- ✓ 3. Mootoriõli ja Filtri Vahetus
- ✓ 4. Laadida Akut
- ✓ 5. Tagumiste Rataste Reguleerimine (Kokkujooks)
- ✓ 6. Esirattate Joondamine (Koondumine)
- ✓ 7. Tagumine Piduriketas (Mõlemad)

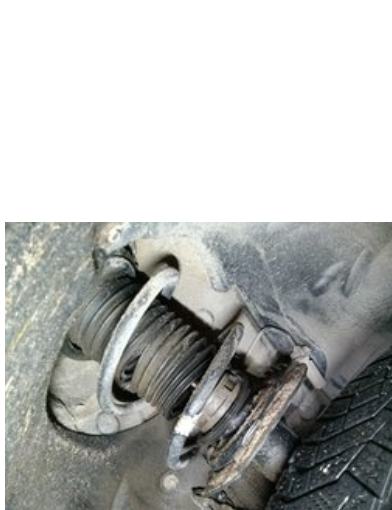
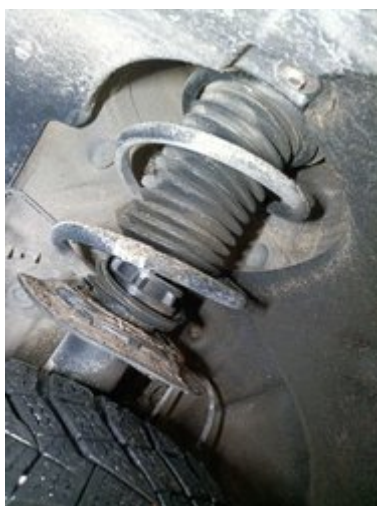
✓ **6. VEDRUSTUS:** Amortisaatorite Kate Ees

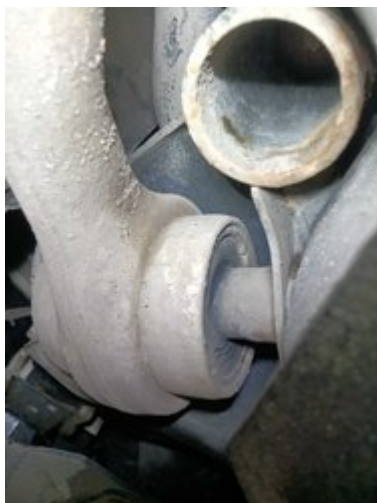
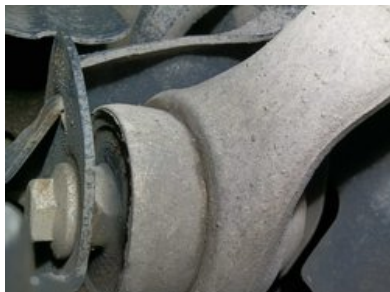
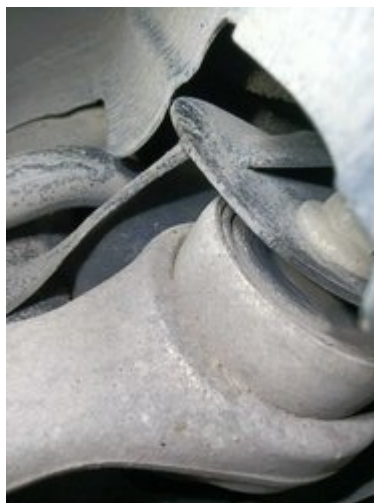
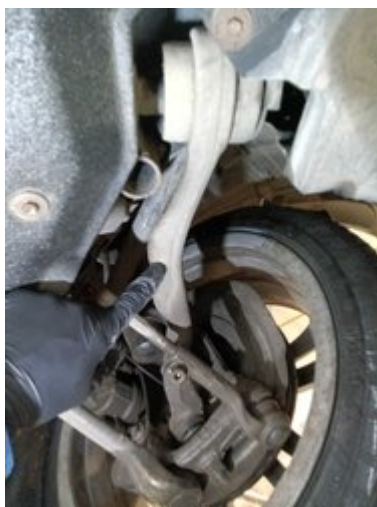
✓ **7. VEDRUSTUS:** Esimise Hoo Puksid

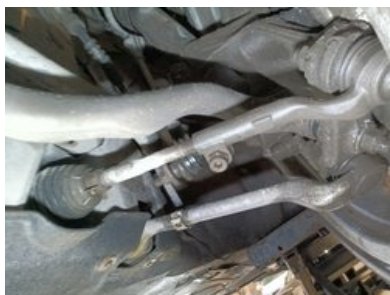
✓ **10. ROOL:** Roolivarras
