# Diagnostikaaruanne

## 2020 HYUNDAI I30 N-Performance

### Diagnostika üksikasjad

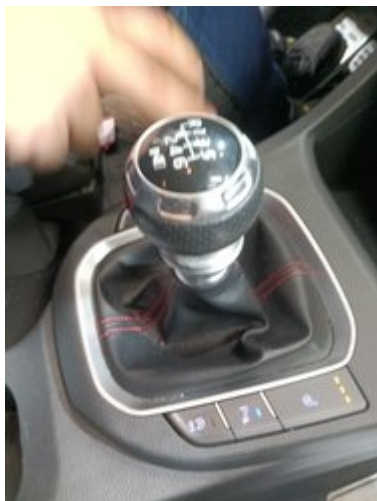
- ✓ **1. Salong:** Käigukang Katik ja Käigukang Nupp - Seisukord

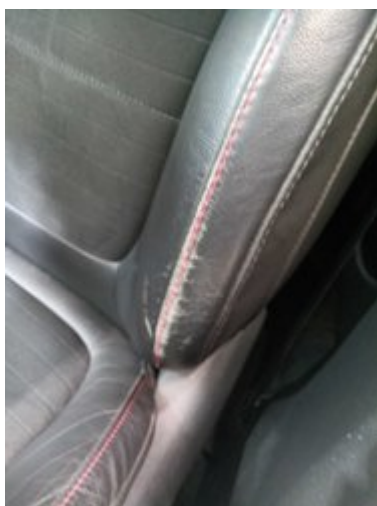
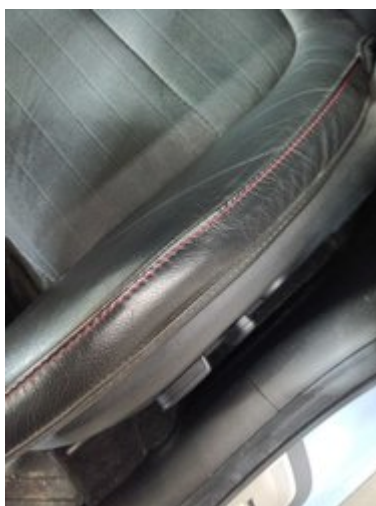
- ✓ **2. Istmed:** Kõik Istmed - Seisukord

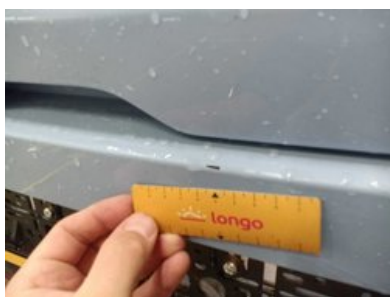
- ✓ **1. Tagaosa:** Tagumine stange - Seisukord ja joondus

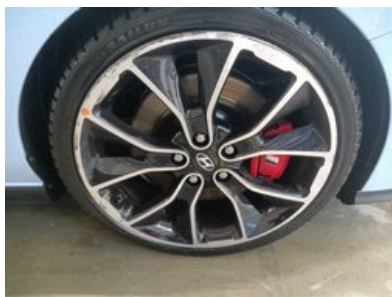
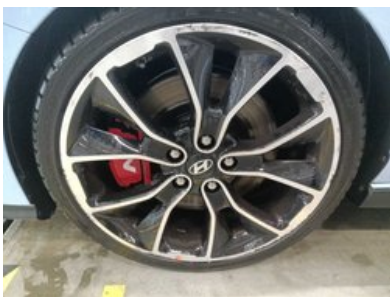
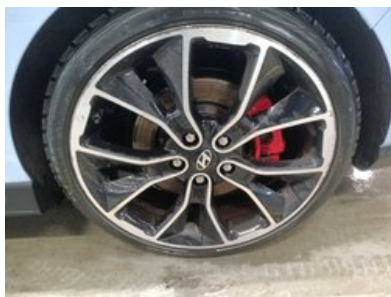
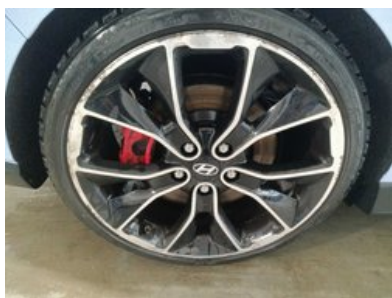
## ✓ 2. Külg: Veljed - Seisukord
