Diagnostikaaruanne

2021 PEUGEOT 2008 Allure

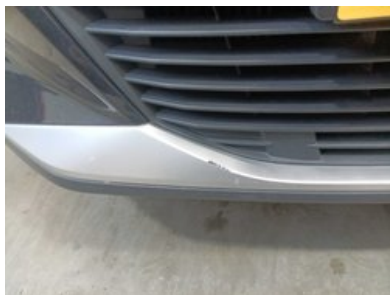
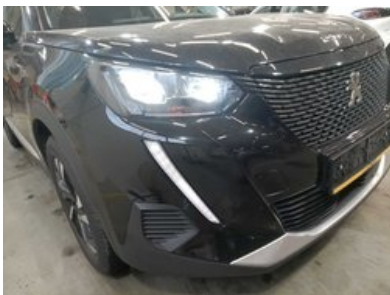
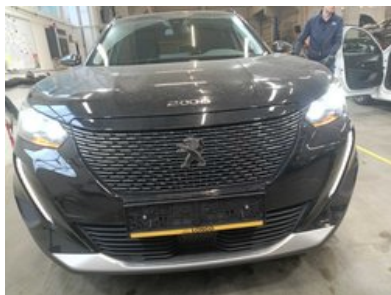
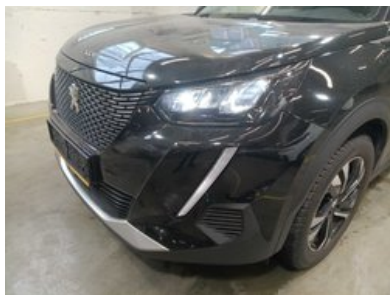
✓ 1. Esiosa: Esistange - Seisukord ja Joondus

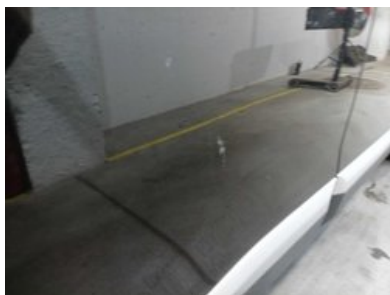
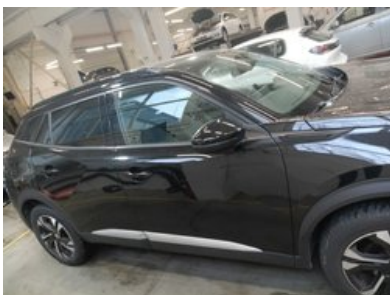
✓ 2. Muu: Täiendavad Poleerimistööd

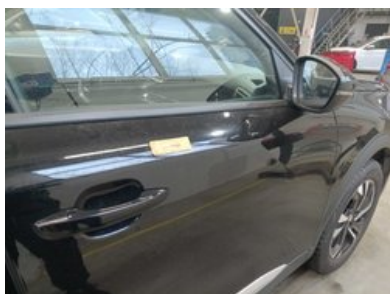
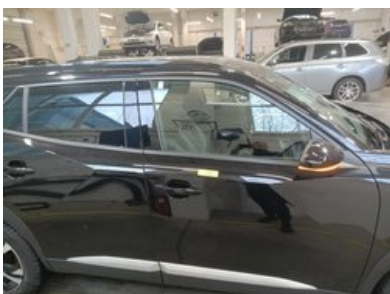
✓ 3. Külg: Vasak ja Parem Külg - Nähtavad Kahjustused ja Kriimustused

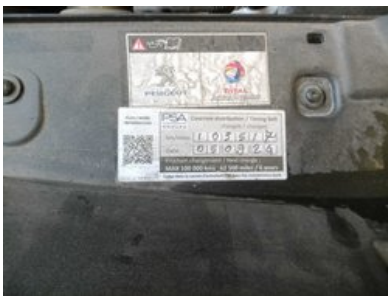
✓ 3. MOOTOR: Sidurivõlli Ajamrihm

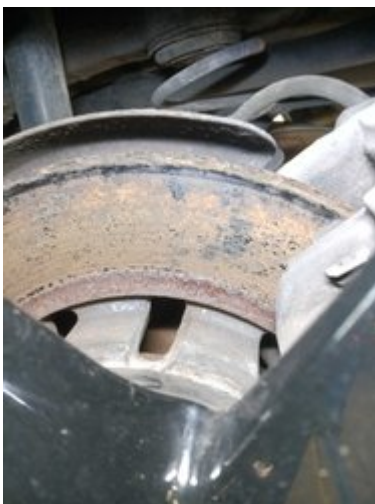
✓ 4. PIDURID: Tagumine Piduri Ketas (Mõlemad)

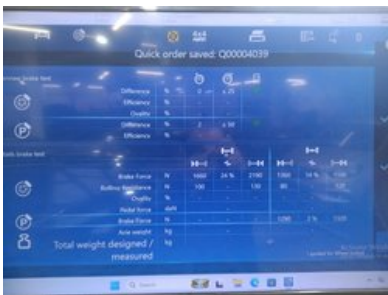
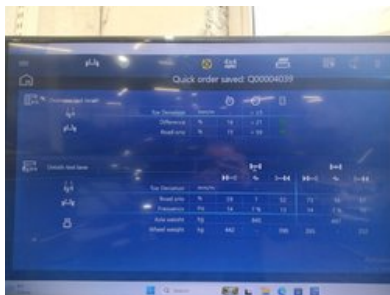
✓ 1. Piduristendi Tulemused

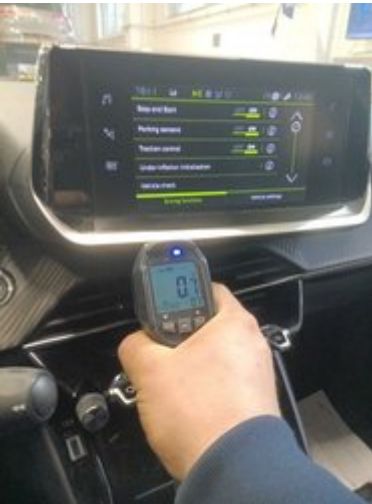
✓ 3. Kliimaseadme Mõõtmine
