# Diagnostikaaruanne

## 2014 BMW 320 High Executive

Longo poolt läbi viidud põhjaliku diagnostika käigus, 17 puudust olid tuvastatud sõidukis.

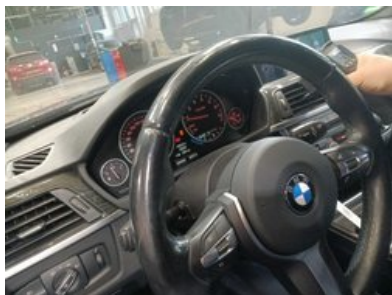
### ✓ 1. Esiosa: Rool - Seisukord

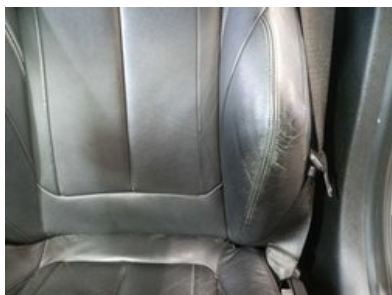
### ✓ 2. Istmed: Kõik Istmed - Seisukord

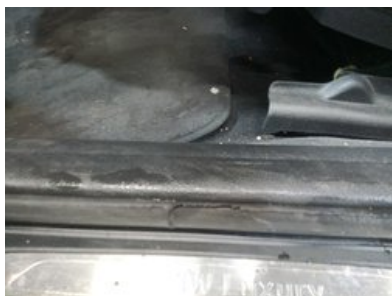
### ✓ 3. Uksed: Uste Kummitihendid

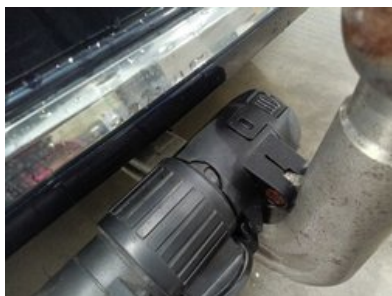
### ✓ 1. Tagaosa: Kärkonks (Kinnitus, eemaldamismehhanism, välise valgustuse pistik, pistiku paksus)

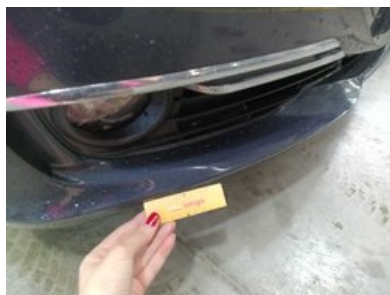
✓ **2. Esiosa:** Esistange - Seisukord ja Joondus

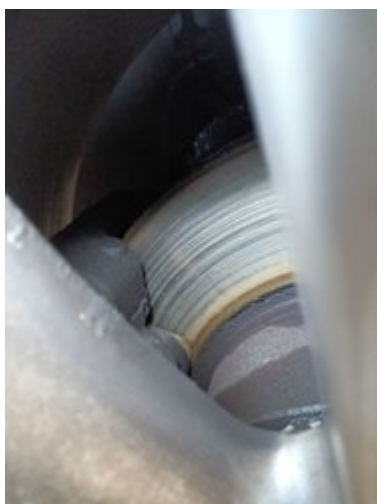
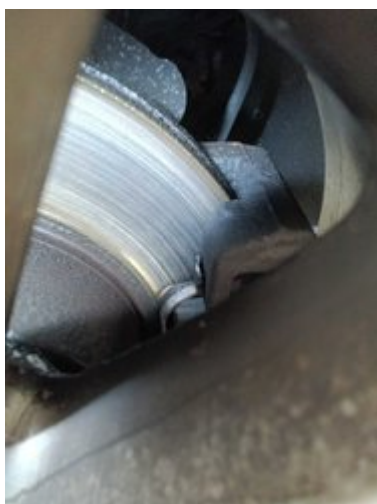
✓ **7. MUU:** Esimesed Pidurikettad Koos Klotsidega
