# Diagnostikaaruanne

## 2017 PEUGEOT 2008 Allure

### Diagnostika üksikasjad

### Tuvastatud puuduste kokkuvõte

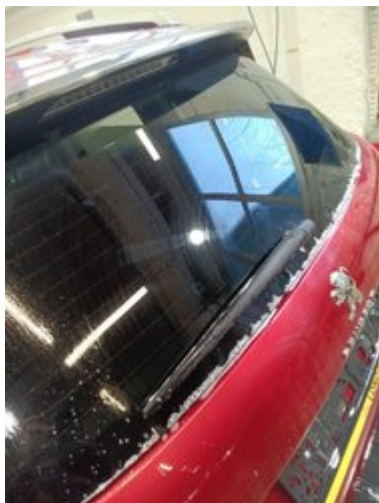
- ✓ **1. Esiosa:** Klaasipuhasti Kumm ja Käepide (Ees ja Taga) - Seisukord

- ✓ 1. Vaheta Tagaklaasi Kuhjar (Mehaaniline)
- ✓ 2. Laadida Akut

- 1. Tagumise Klaasipuhastaja Hari (VAL574247)

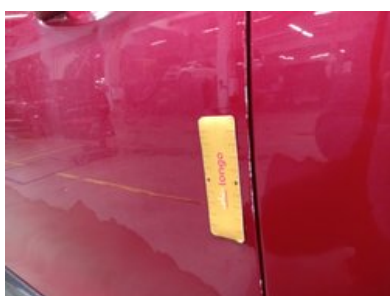
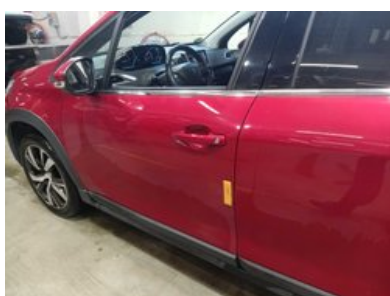
- ✓ **1. Muu:** Täiendavad Poleerimistööd

- ✓ 1. Kere pesemine
- ✓ 2. Salongi süvapuhasus ainult hüpoallergeensete puhastusvahendidega
- ✓ 3. Kere poleerimine pärast puhastamist

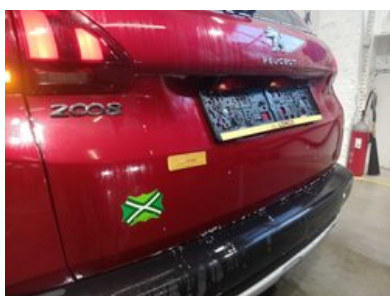
- ✓ **2. Tagaosa:** Pagasiluuk - Nähtavad kahjustused

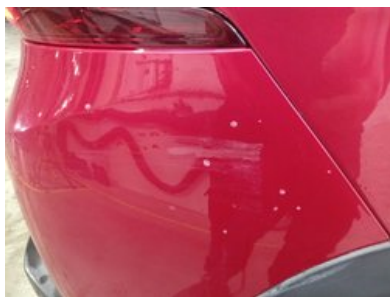
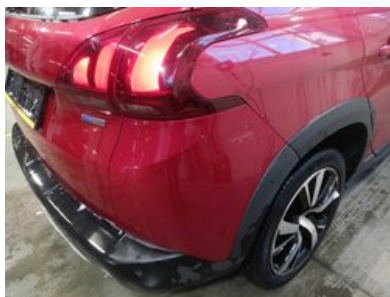
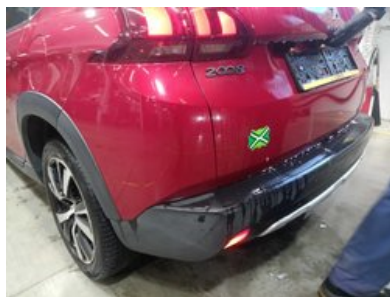
✓ **3. Tagaosa:** Tagumine stange - Seisukord ja joondus

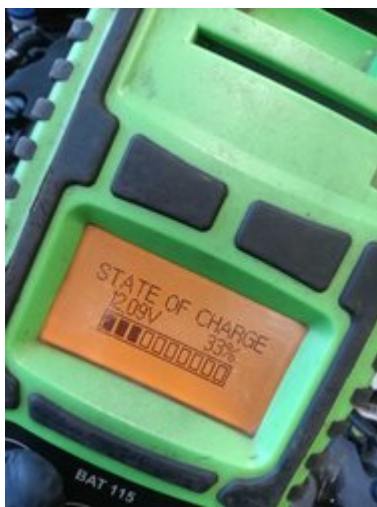
✓ **1. MUU:** Laadida Akut

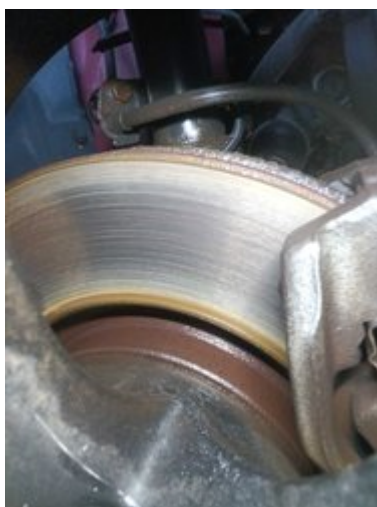
✓ **2. PIDURID:** Esimesed Pidurikettad Mõlemad
