# Diagnostikaaruanne

## 2022 TOYOTA COROLLA Dynamic

### Diagnostika üksikasjad

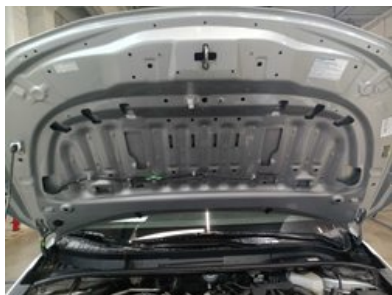
- ✓ **1. Esiosa:** Kapoti Heliisolatsioon - Seisukord

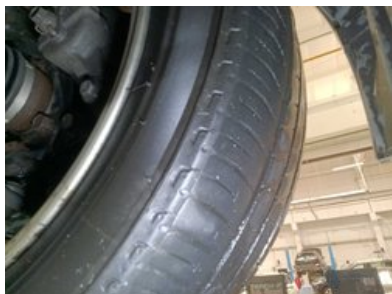
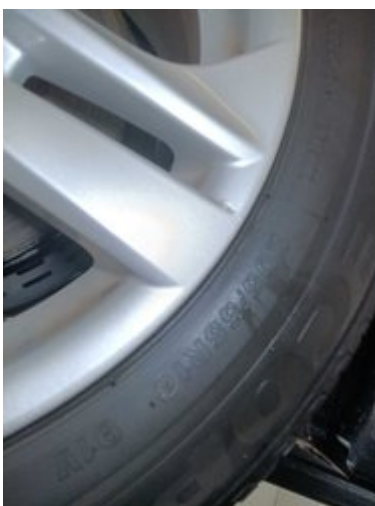
- ✓ **2. MUU:** Vahetada Rehve

- ✓ 1. Vahetada Rehve
- ✓ 2. Mootoriõli ja Filtri Vahetus

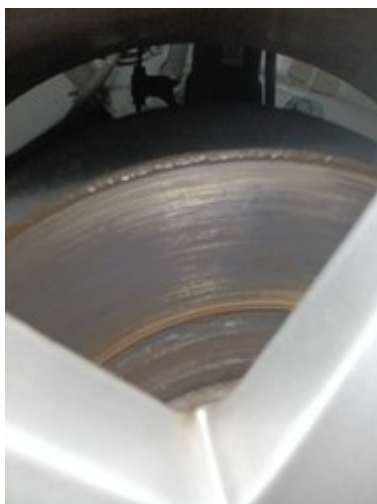
- 
- ✓ **3. PIDURID:** Esimesed Pidurikettad Mõlemad

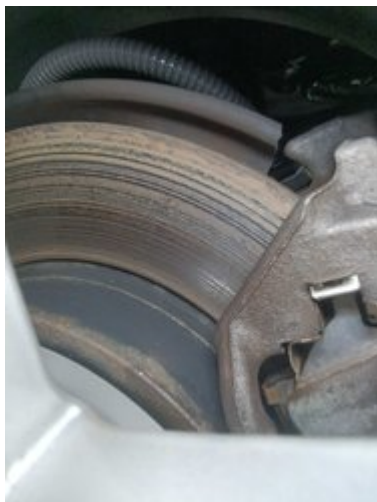
✓ **4. PIDURID:** Tagumine Piduri Ketas (Mõlemad)
