Diagnostikaaruanne

2019 TOYOTA C-HR Style

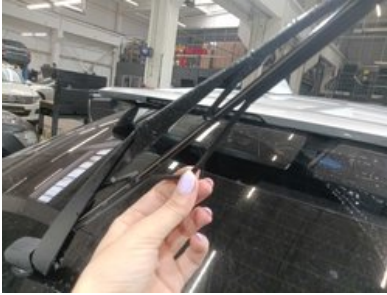
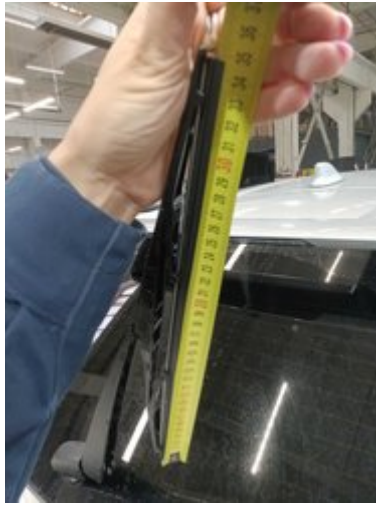
- ✓ **1. Esiosa:** Klaasipuhasti Kumm ja Käepide (Ees ja Taga) - Seisukord

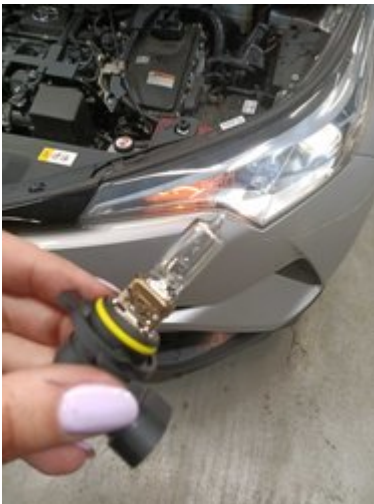
- ✓ **1. Tuled:** Esituled (Päevatuled, Kaugtuled, Udu, Suunatud) - Põhiline Toimimine, Kahjustused ja Värv

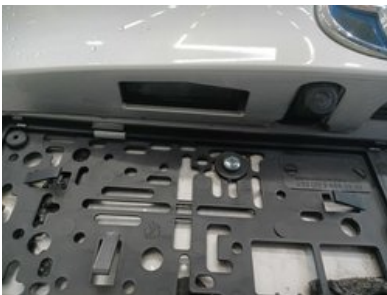
- ✓ **2. Tuled:** Numbrimärgi Valgustus - Toimimine

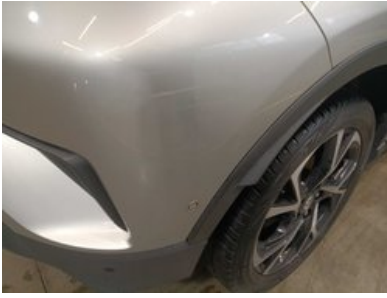
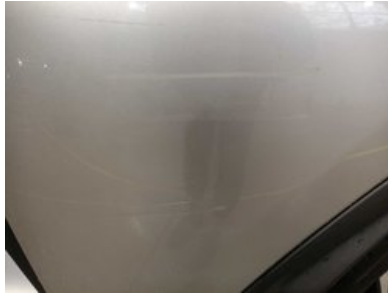
✔ **3. Tagaosa:** Tagumine stange - Seisukord ja joendus

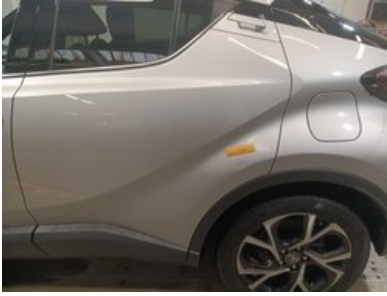
✔ **4. Külg:** Vasak ja Parem Külg - Nähtavad Kahjustused ja Kriimustused

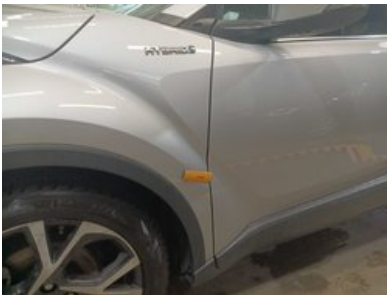
✔ **5. Külg:** Vasak ja Parem Külg - Nähtavad Kahjustused ja Kriimustused

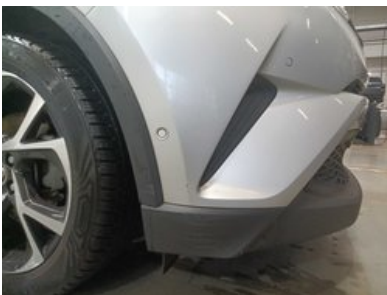
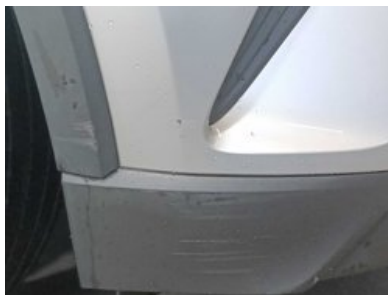
✔ **6. Esiosa:** Esistange - Seisukord ja Joendus

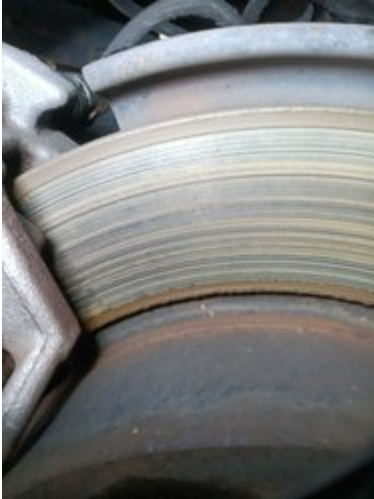
✓ **5. MUU:** Tagumised Pidurikettad koos Klotsidega

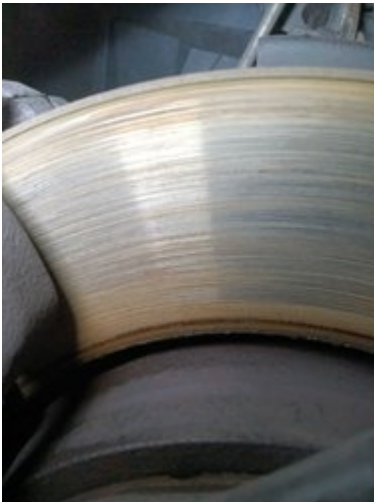
✓ **6. MUU:** Esimesed Pidurikettad Koos Klotsidega

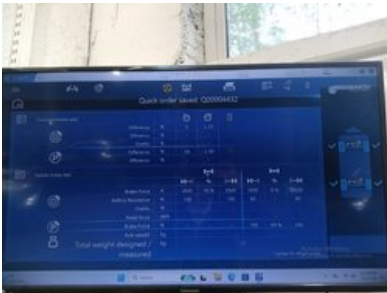
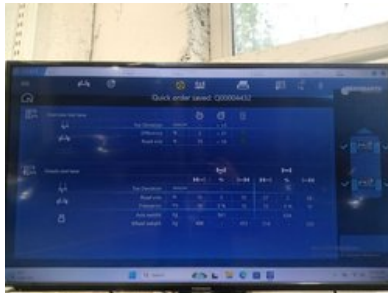
✓ 2. Piduristendi Tulemused

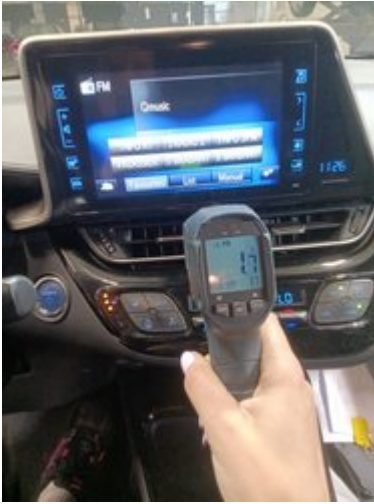
✓ 4. Kliimaseadme Mõõtmine
