# Diagnostikaaruanne

## 2015 VOLVO V60 Momentum

Longo poolt läbi viidud põhjaliku diagnostika käigus, 13 puudust olid tuvastatud sõidukis.

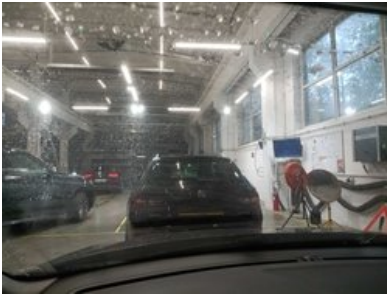
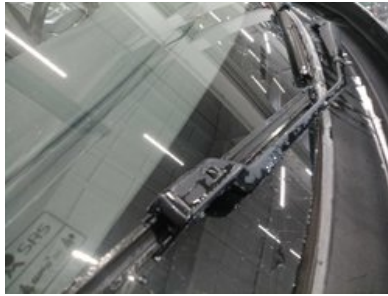
- ✓ **1. Esiosa:** Klaasipuhasti Kumm ja Käepide (Ees ja Taga) - Seisukord

- ✓ 1. Vaheta Esiklaasi Kojamees (Mehaaniline)
- ✓ 2. Õlijahtija
- ✓ 3. Roolivarda Otsaklits (Mõlemad)
- ✓ 4. Esirattate Joondamine (Koondumine)
- ✓ 5. Mootoriõli ja Filtri Vahetus
- ✓ 6. Tagumine Piduriketas (Mõlemad)
- ✓ 7. Aku

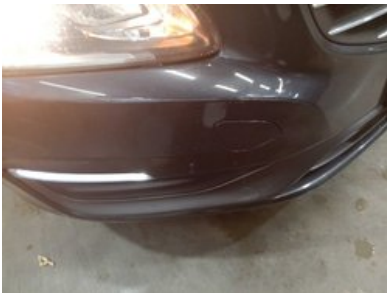
- ✓ **1. Esiosa:** Esistange - Seisukord ja Joondus

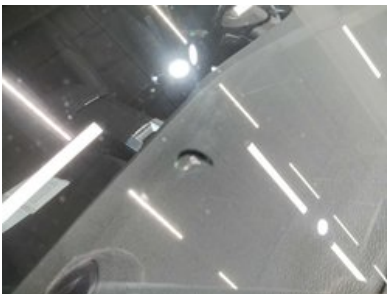
- ✓ **2. Esiosa:** Esiklaasi terviklikkus - puuduvad tehnöölevaatust välistavad kahjustused

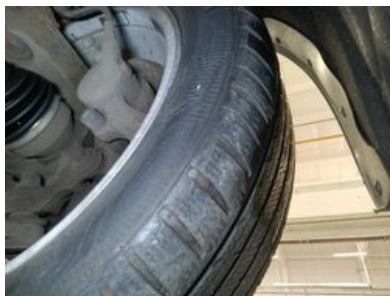
✓ **2. MUU:** Vahetada Rehve

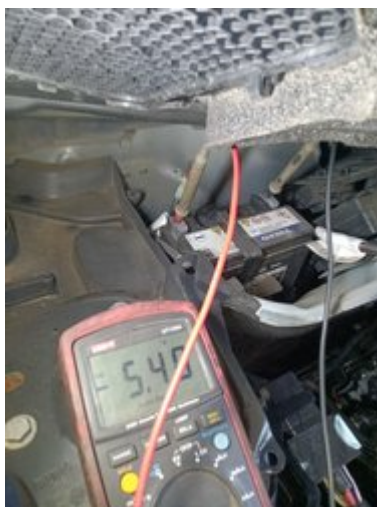
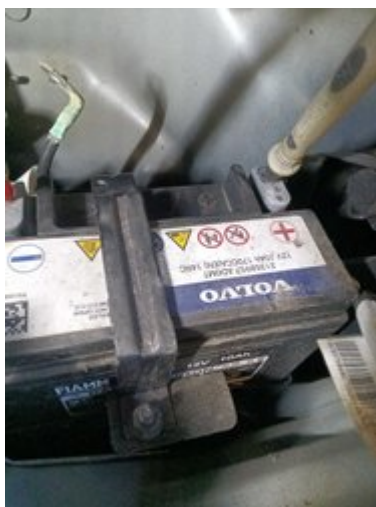
✓ **3. MUU:** Aku Vahetus (Diagnostika)

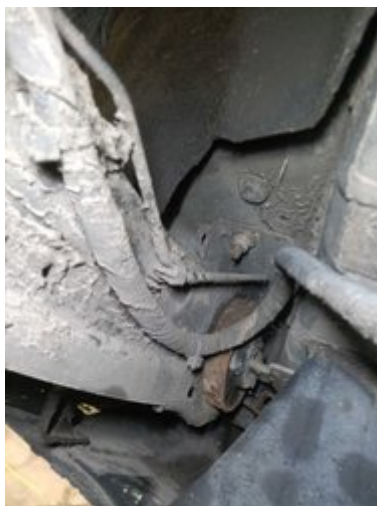
✓ **4. VEDRUSTUS:** Vedu-/Poolveosalla Puksid (Kõik)

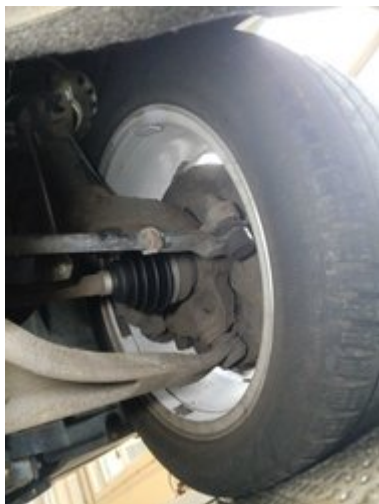
✓ **6. ROOL:** Roolivarda Otsakliips (Mõlemad)

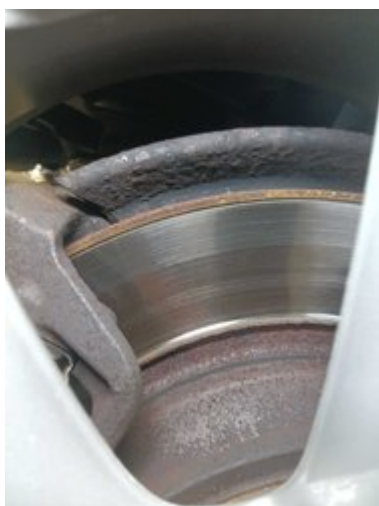
✓ **7. PIDURID:** Tagumine Piduri Ketas (Mõlemad)

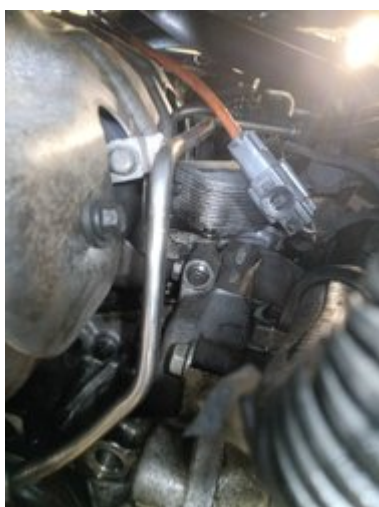
✓ **8. MOOTOR:** Õlijahuti

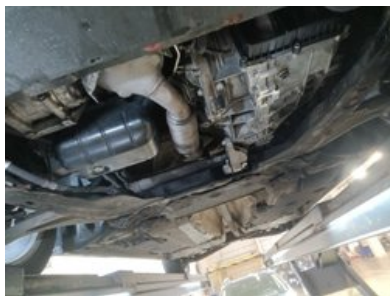
✓ **9. KERE - EESOSA:** Puuduv Mootori Kate

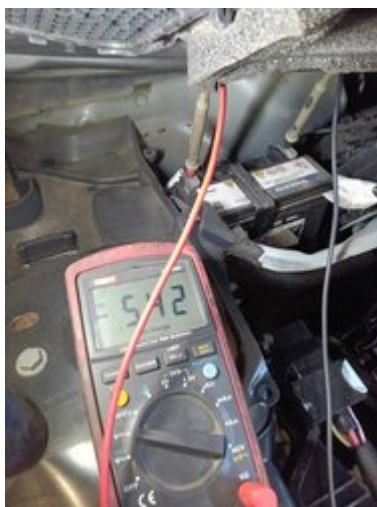
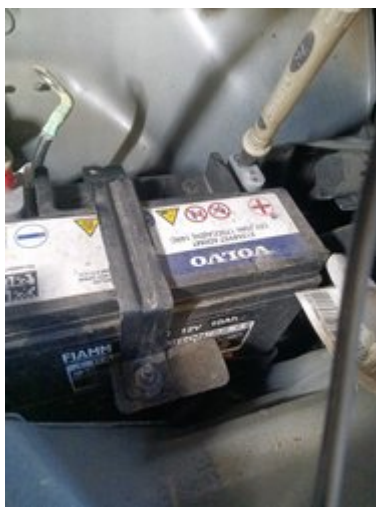
✓ **10. ÜLDINE ELEKTER:** Aku
