Diagnostikaaruanne

2017 SKODA SUPERB Style

Tuvastatud puuduste kokkuvõte

Longo poolt läbi viidud põhjaliku diagnostika käigus, 22 puudust olid tuvastatud sõidukis.

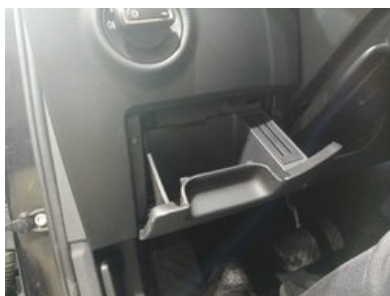
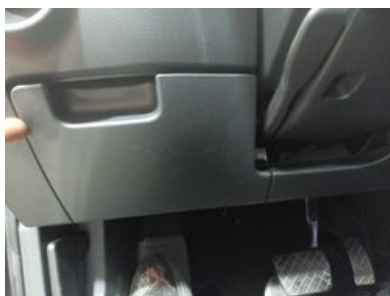
✔ **1. Esiosa:** Katted ja liistud - Seisukord

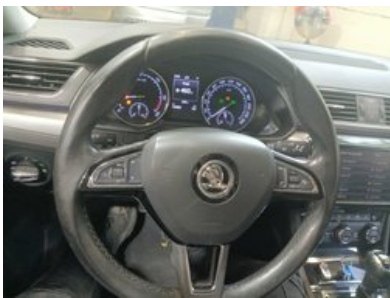
✓ **2. Esiosa:** Rool - Seisukord

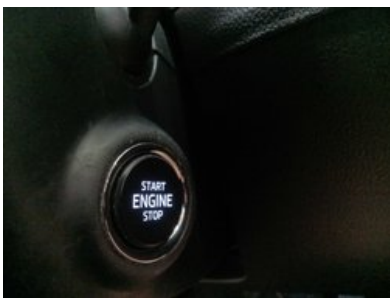
✓ **3. Esiosa:** Rool - Juhtseadmete/Nuppude Töö

- ✓ 1. Ukse Plastiku Remont
- ✓ 2. Vaheta Element Esipaneelis
- ✓ 3. Vahetada Rooliratta Nuppu(d)

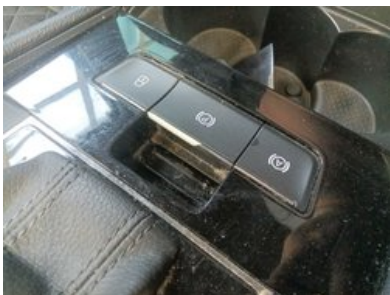
✓ **4. Salong:** Katted ja liistud - Seisukord

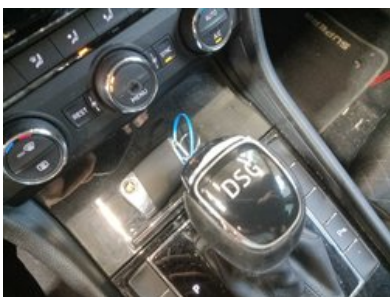
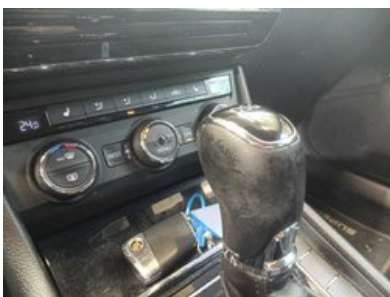
✓ **5. Salong:** Käigukang Katik ja Käigukang Nupp - Seisukord

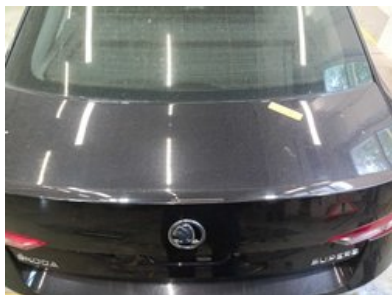
- ✔ **1. Tagaos:** Pagasiluuk - Nähtavad kahjustused

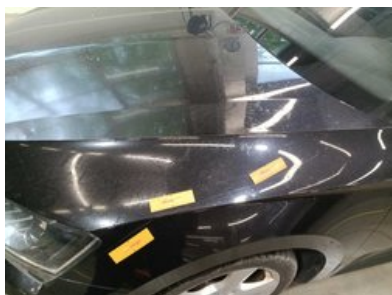
- ✔ **2. Esiosa:** Kapott - Nähtavad Kahjustused

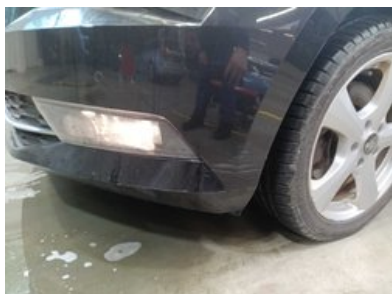
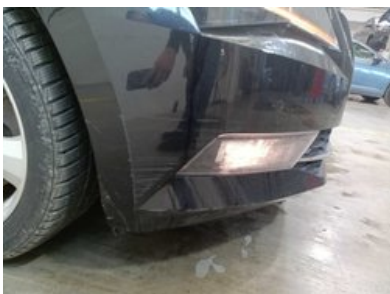
- ✔ **3. Esiosa:** Esistange - Seisukord ja Joondus

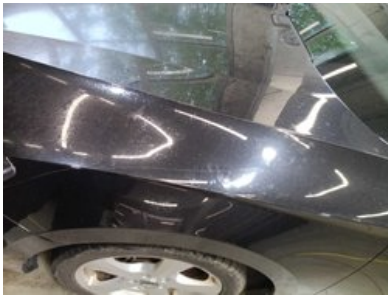
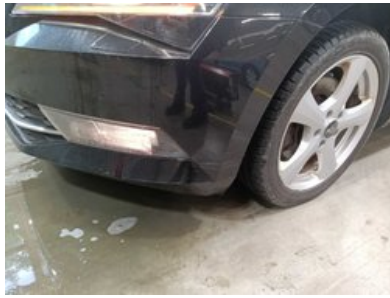
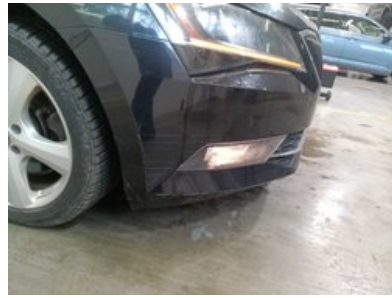
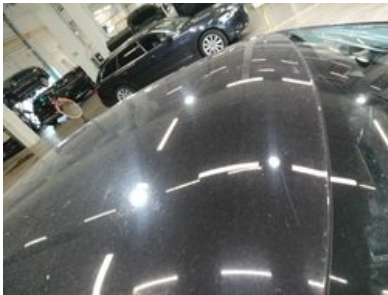
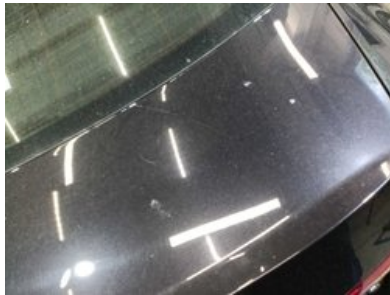
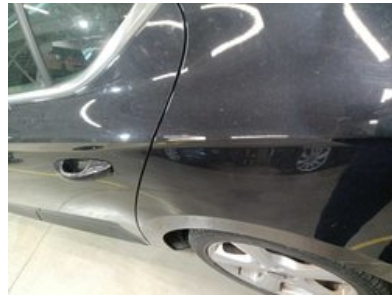
✓ **4. Muu:** Täiendavad Poleerimistööd

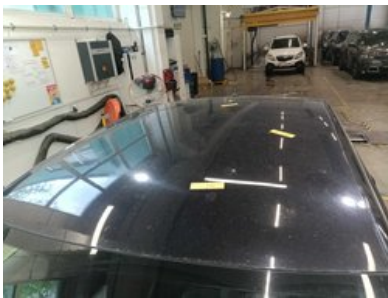
✓ **5. Muu:** Katus - Nähtavad kahjustused (nt rahekahjustused)

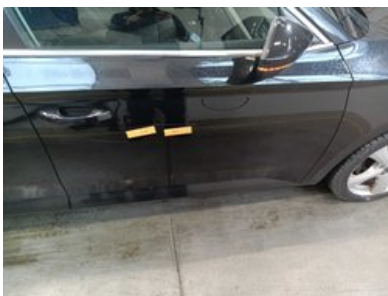
✓ **6. Külg:** Vasak ja Parem Külg - Nähtavad Kahjustused ja Kriimustused

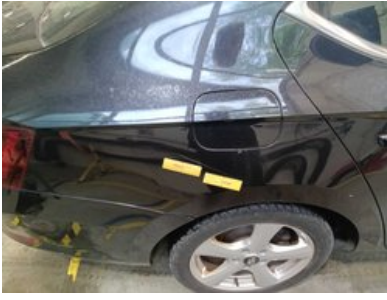
✓ **7. Külg:** Vasak ja Parem Külg - Nähtavad Kahjustused ja Kriimustused

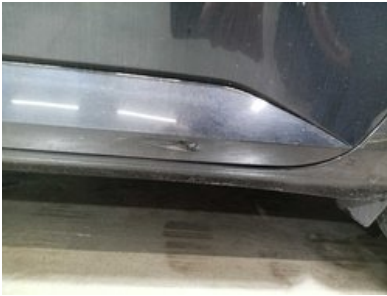
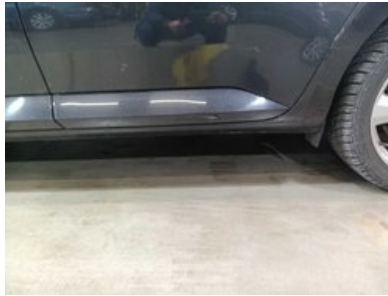
✓ **8. Külg:** Vasak ja Parem Külg - Nähtavad Kahjustused ja Kriimustused

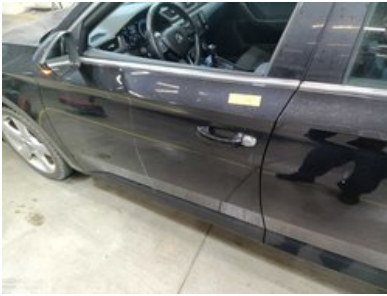
✓ **9. Külg:** Vasak ja Parem Külg - Nähtavad Kahjustused ja Kriimustused

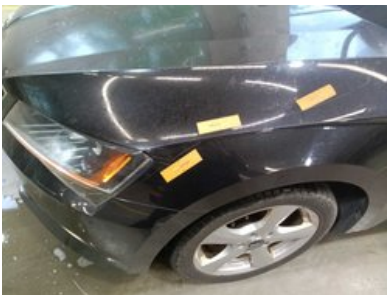
✓ **10. Külg:** Vasak ja Parem Külg - Nähtavad Kahjustused ja Kriimustused

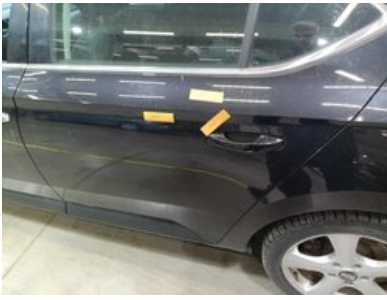
- ✓ **11. Külg:** Vasak ja Parem Külg - Nähtavad Kahjustused ja Kriimustused

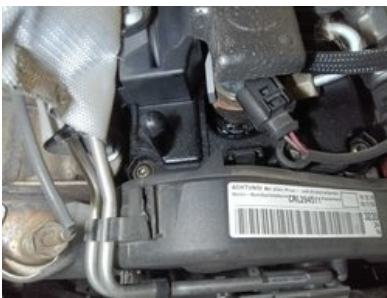
- ✓ **1. MOOTOR:** Kammelvälli KlapiKate ja Tihend

- ✓ 1. Vahetada Rehve
- ✓ 2. Sisselaskeloa/Klapikaas ja Tihend
- ✓ 3. Mootoriõli ja Filtri Vahetus
- ✓ 4. Aku

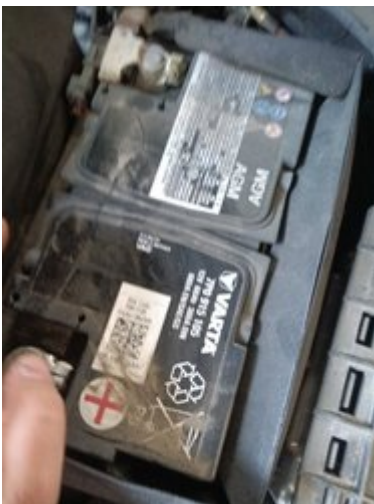
- ✓ **2. ÜLDINE ELEKTER:** Aku

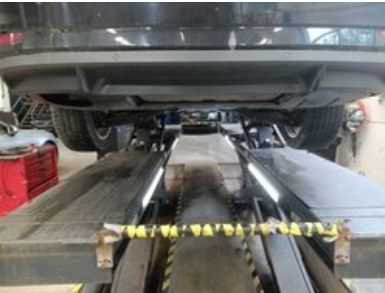
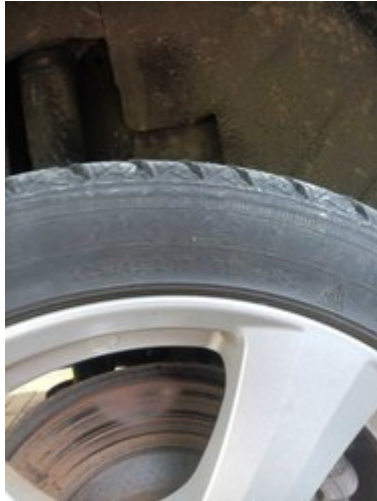
✓ **4. MUU:** Vahetada Rehve

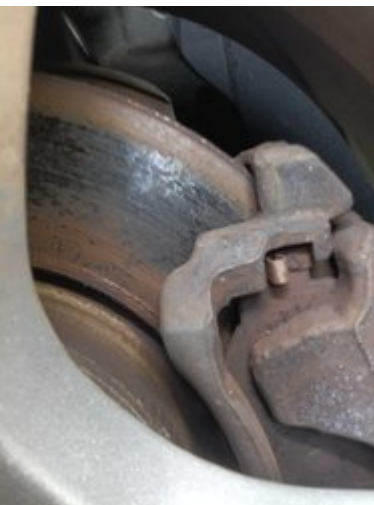
✓ **5. PIDURID:** Esimesed Pidurikettad Mõlemad koos Klotside

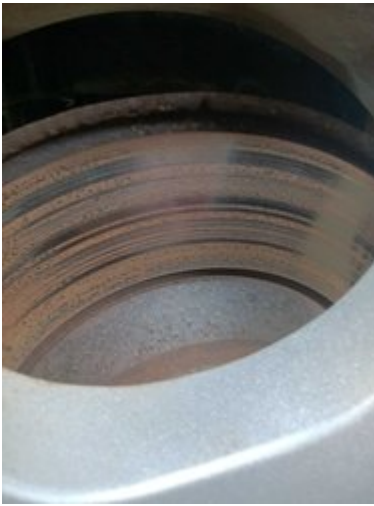
✓ **6. PIDURID:** Tagumine Piduri Ketas (Mõlemad)
