# Diagnostikaaruanne

## 2020 KIA SPORTAGE DynamicLine

### Tuvastatud puuduste kokkuvõte

Longo poolt läbi viidud põhjaliku diagnostika käigus, 10 puudust olid tuvastatud sõidukis.

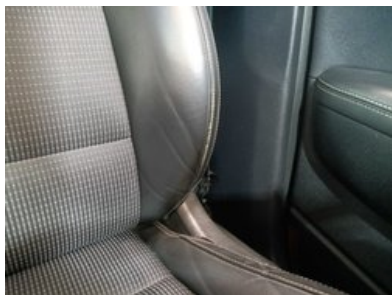
### ✓ 1. Istmed: Kõik Istmed - Seisukord

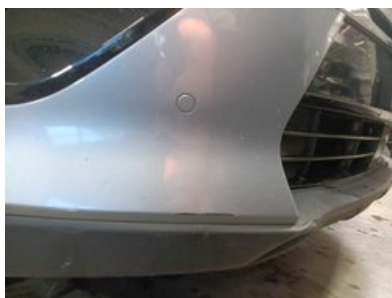
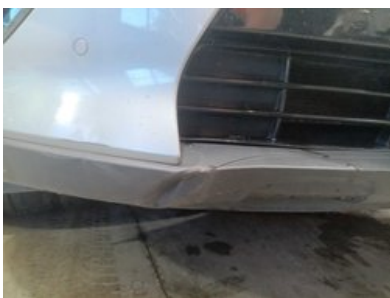
### ✓ 1. Esiosa: Esistange - Seisukord ja Joondus

- ✓ 1. Põrkelati Hoidja
- ✓ 2. Esipuhvri Vahe Parandused

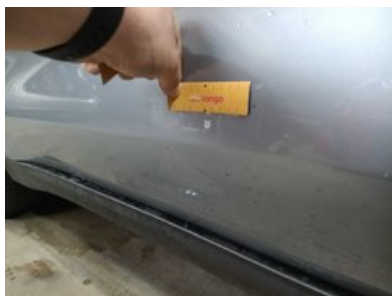
### ✓ 3. Külg: Vasak ja Parem Külg - Nähtavad Kahjustused ja Kriimustused

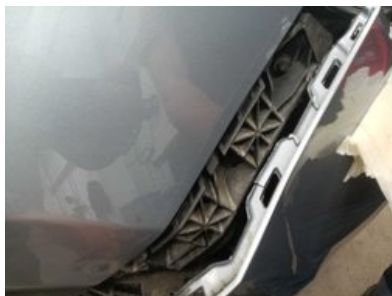
- ✓ **4. Muu:** Kuuldavad Märgid (Lahtised Osad, Kolisemine jne)

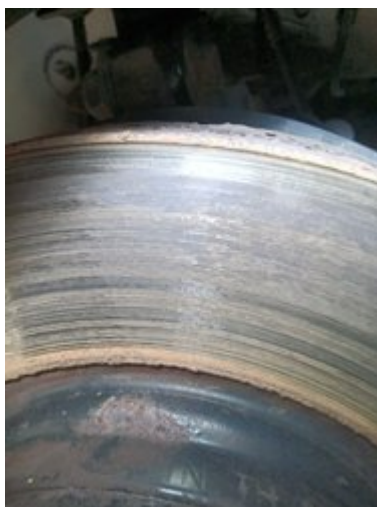
- ✓ **1. PIDURID:** Esimesed Pidurikettad Mõlemad

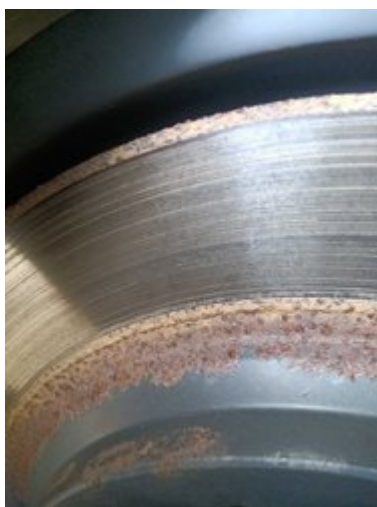
- ✓ **2. PIDURID:** Tagumine Piduri Ketas (Mõlemad) koos Klotsidega

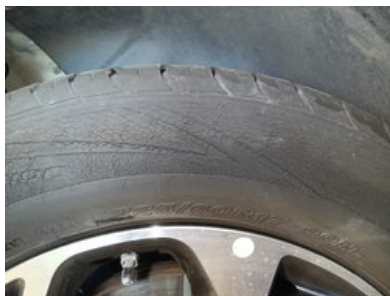
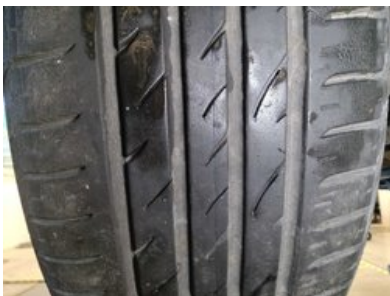
✓ **4. MUU:** Vahetada Rehve

- ✓ 1. Mootoriõli ja Filtri Vahetus
- ✓ 2. Vedrustuse Alumine Võll (Mõlemad)
- ✓ 3. Vahetada Rehve

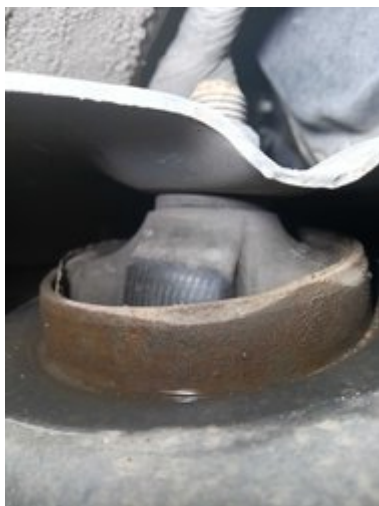
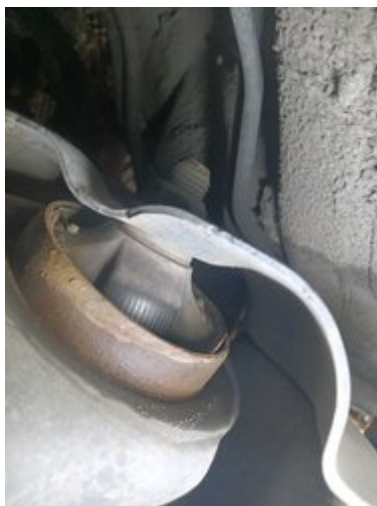
✓ **5. VEDRUSTUS:** Vedrustuse Alumine Õlg Mõlemad
