# Diagnostikaaruanne

## 2022 HYUNDAI TUCSON Comfort

### Diagnostika üksikasjad

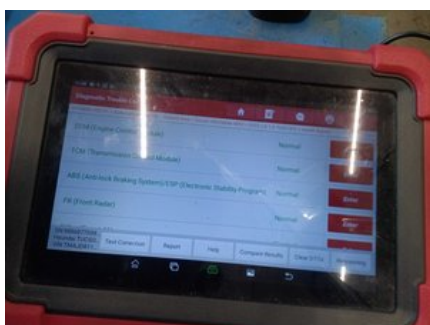
### OBD II diagnostika

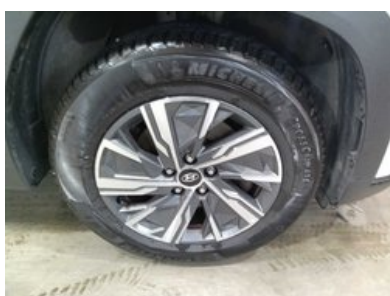
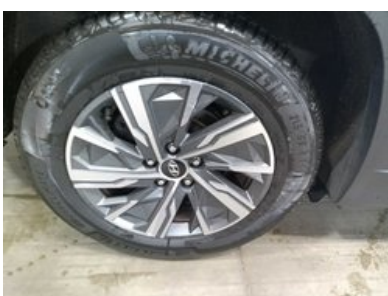
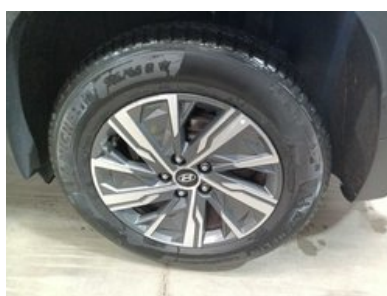
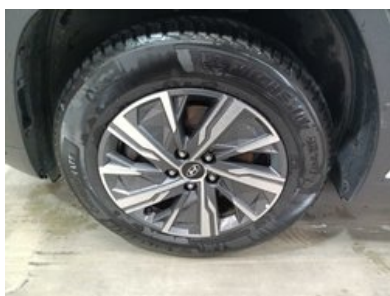
### ✓ 1. Külg: Veljed - Seisukord

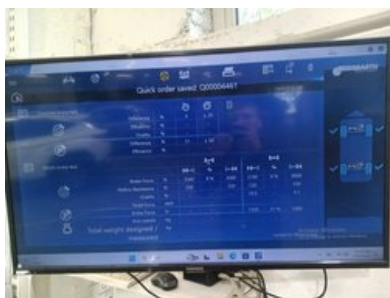
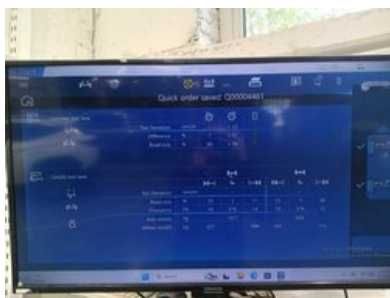
✓ **1. Piduristendi Tulemused**

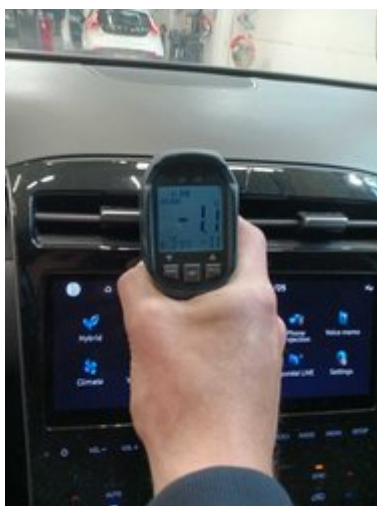
## ✓ 3. Kliimaseadme Mõõtmine
